TURUN TUOMIOKIRKKO

SISÄTILOJEN RAKENNUSHISTORIASELVITYS

ARKKITEHDIT FREESE & SCHULMAN 2023

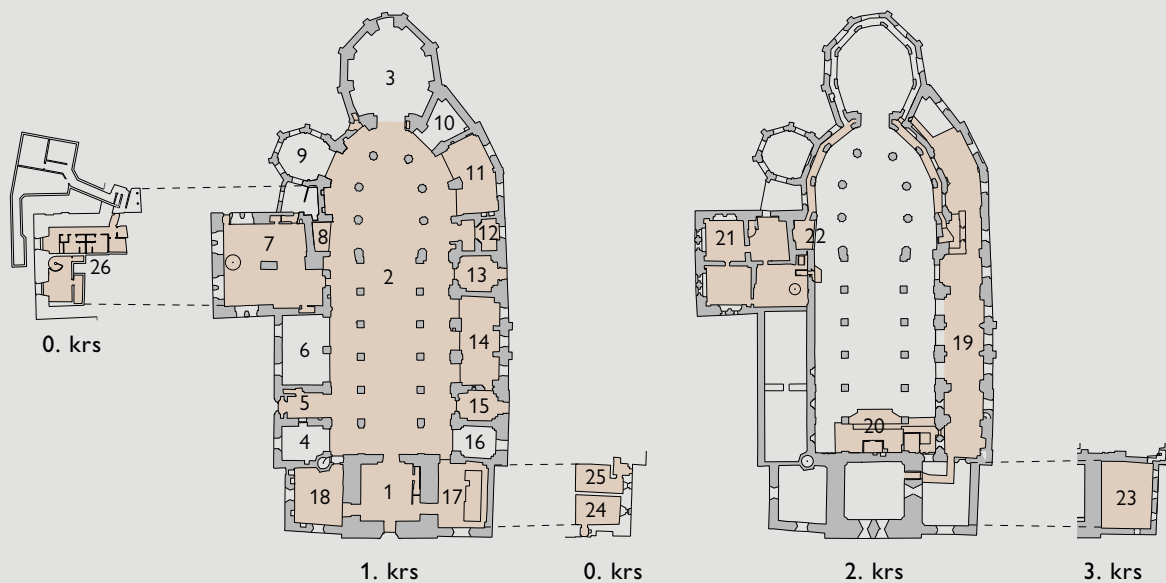
INVENTOIDUT TILAT

Painotetut tilat merkitty punertavalla värillä

Toisessa osassa esitellään interiöörin nykytila ja sen eri kerrostumat rakennusosineen, pintamateriaaleineen ja sisustuksineen. Inventoinnissa painotettiin muutospaineen alla olevia tiloja. Kirkkosalin, sakariston ja etelälehterin ohella niihin kuuluvat Mikael Agricolan, Pormestarin, Ursulan, Tarkk'ampujain ja Tigerstedt-Wallenstjernan kappelit sekä eteistilat tornihalleineen ja asehuoneineen. Sivutilojen osalta inventoitiin sakariston ullakkohuoneet, Ursulan kappelin ullakkohuone ja kellaritilat sekä henkilökunnan sosiaalitilat.

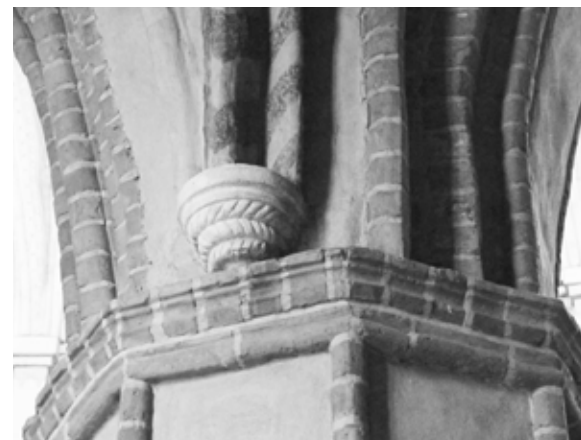
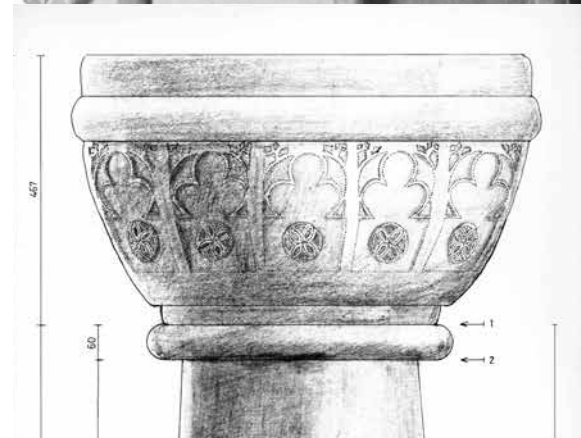
Pääkuorin kahdeksankulmaisten pilarien yläosat päättyivät profiloituun tiilistaan ja pieniin kalkkikivikonsoleihin, joista holvien ruoteet alkavat. Valkoiseksi rapattujen pilarien nurkkasauvat ja vaakalistat on jätetty tiilipintaisiksi (yllä).

Kalkkikivinen kastemalja 1400-luvulta, ote ja- lustusuunnitelmasta (alla). Arkkitehtitoimisto Pitkänen-Laiho-Raunio, TKsrkA.

Uutta pääkuoria rakennettaessa purettiin vanha kuori ja kirkkosalin sivulaivojen itäseinät. Uudesta tiilirakenteisesta kuorista tuli edellistä korkeampi. Sen kolmilai- vaiseksi holvattua kattoa kannattelivat kahdeksankulmaiset pilarit, jotka olivat lähes samassa linjassa kirkkosalin pilarien kanssa lukuun ottamatta polygonaalikuorin itäpäädyn viimeistä pilariparia.²⁶ Kuorin seinäpintoja jäsensivät tukipilasterit. Kuorin lattiatasolla oli seitsemän pyörökaarista seinäkomeroa, joita käytettiin todennäköisesti alttarikomeroina. Niiden yläpuolella kulki galleriakäytävä, johon avautuivat suippokaariset, korkeat ikkunat. Lattiatasolla seinän ja pilarien välissä

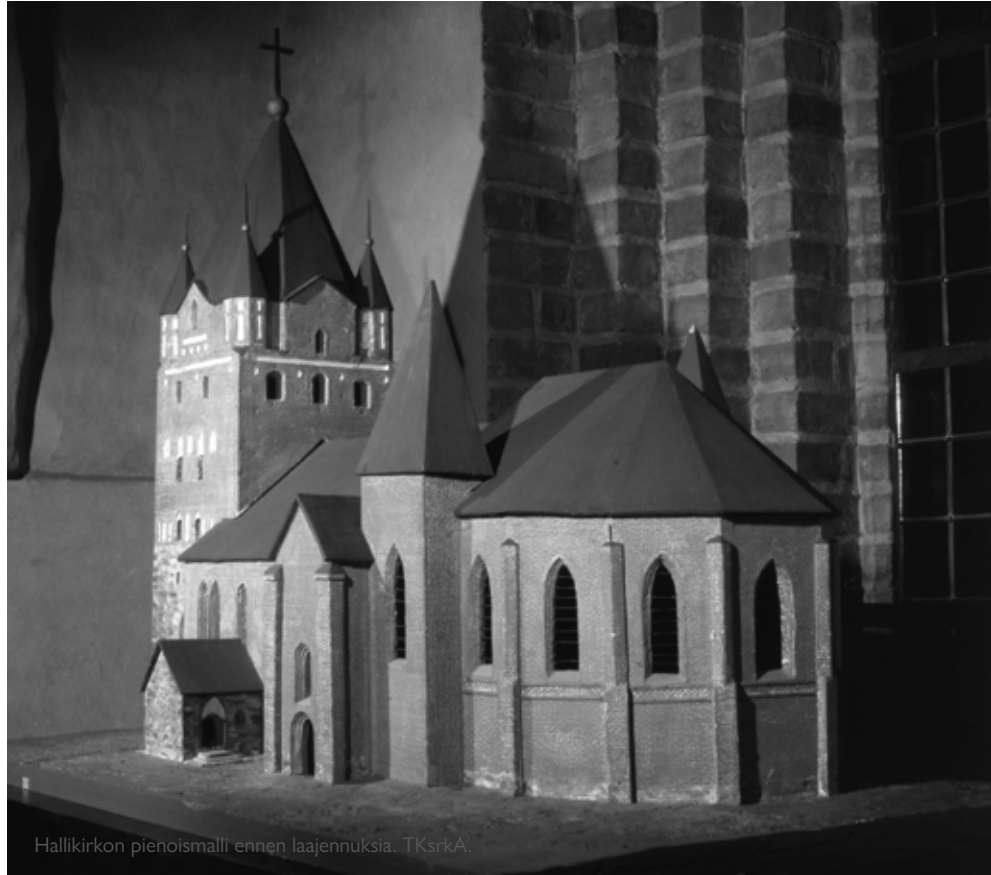
Hallikirkon pienoismalli ennen laajennuksia. TKsrKA.

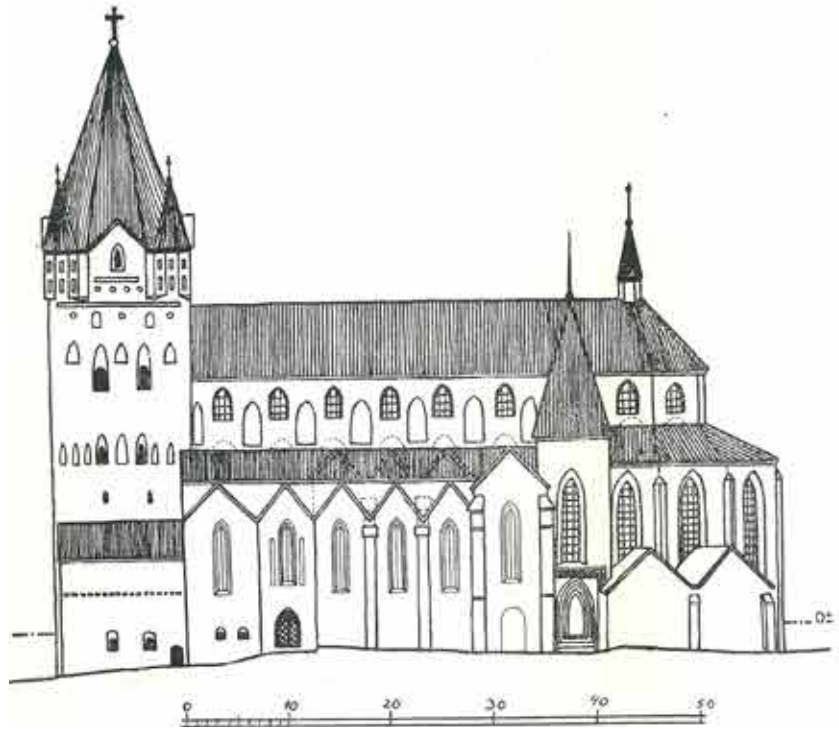
Basilikakirkko laajeni kappeleiden rakentamisen myötä. Alkuvaiheessa kullakin sivukappelilla oli oma harjakattonsa. Eteläisen julkisivun rekonstruktio Juhani Rinne 1941.

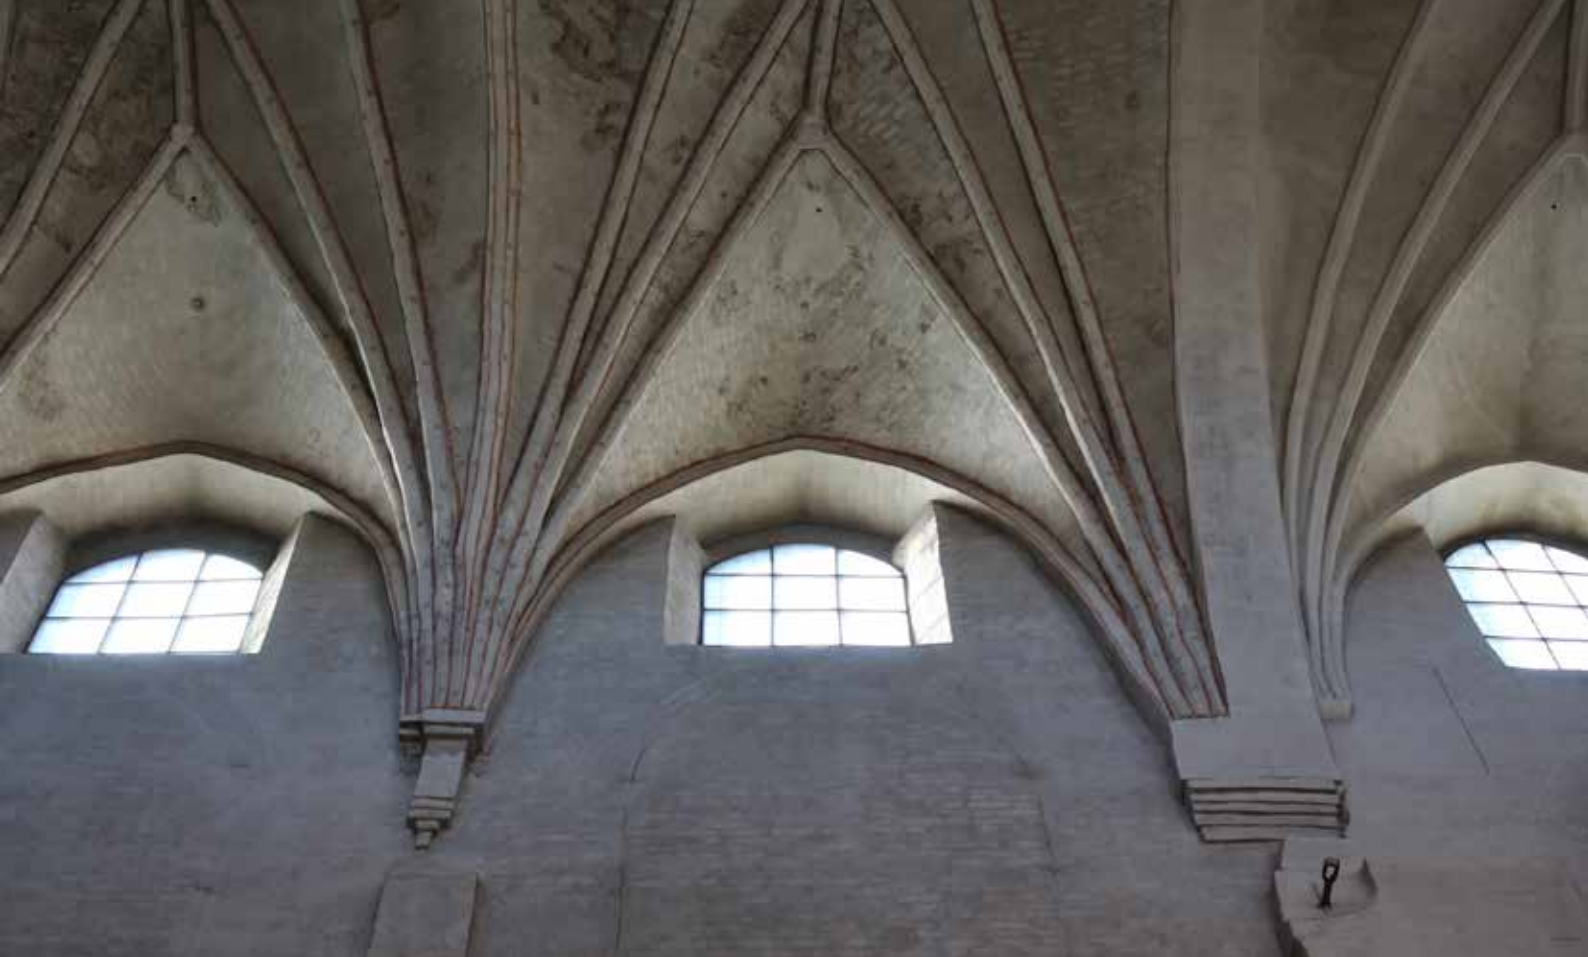
Hallikirkosta basilikaksi

Kirkkosalin keskilaiva korotettiin basilikaksi. Sen nelisakaraiset holvit tuettiin keskilaivan seinien tiilikonsoleihin sekä vyö- ja kilpikaariin.

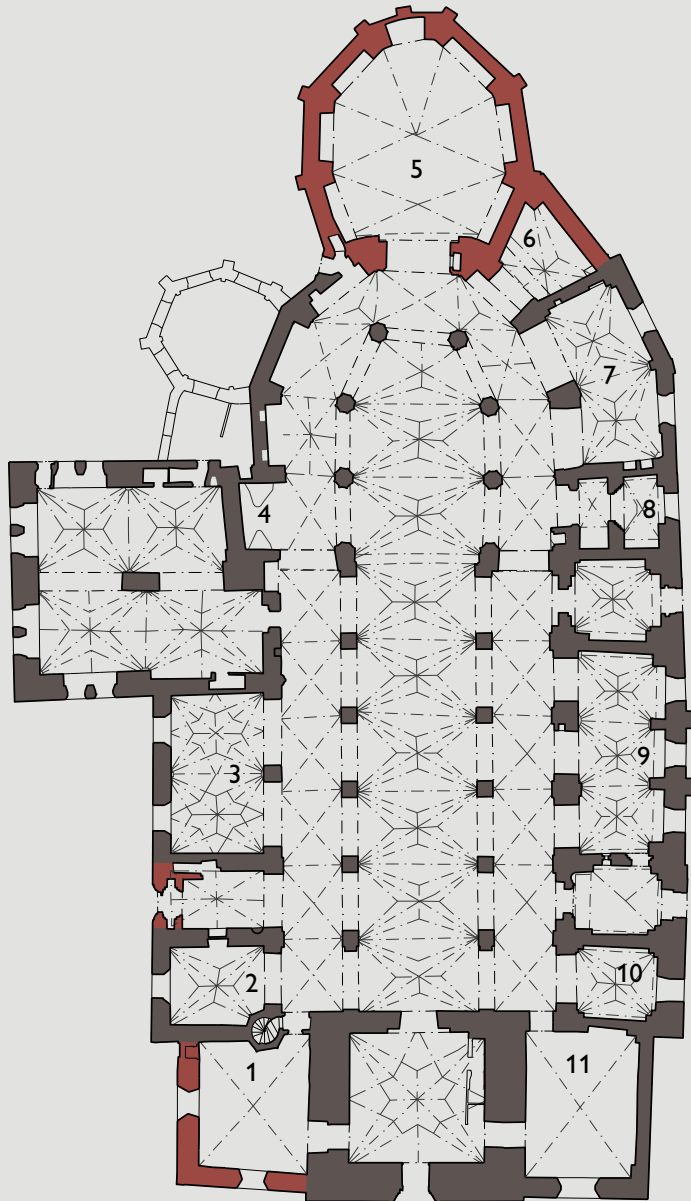
Basilikakirkko 1500-luvun alku

KAPPELIEN NIMET

Keskiaikaiset nimet korostettu punertavalla värillä

1. Nimi ei tiedossa
Tarkk'ampujain kappeli
2. Pyhän Johanneksen kappeli
Kijkin kappeli
3. Pyhän Ruumiin kappeli
Tavastin kappeli
4. Pyhän Yrjön kappeli
Gezeliuksen kappeli
5. Kaikkien Pyhien kappeli
Pääkuori
6. Pyhän Laurin kappeli
Tottin kappeli
7. Pyhän Katariinan ja Pyhän Bartolomeuksen kappelit
Pyhän Ristin kappeli
Mikael Agricolan kappeli
8. Kuoriportaali ja eteinen
Tigerstedt-Wallenstjernan kappeli
9. Pyhän Kolminaisuuden kappeli
Pormestarin kappeli
Pyhän Pietarin ja Pyhän Paavalin kappeli
10. Sielujen kappeli
Stålhandsken kappeli
11. Pyhän Ursulan kappeli

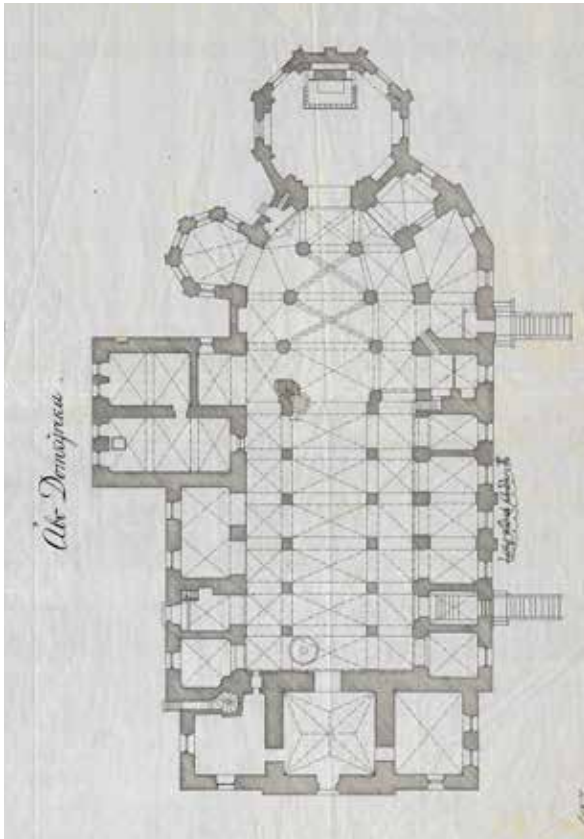
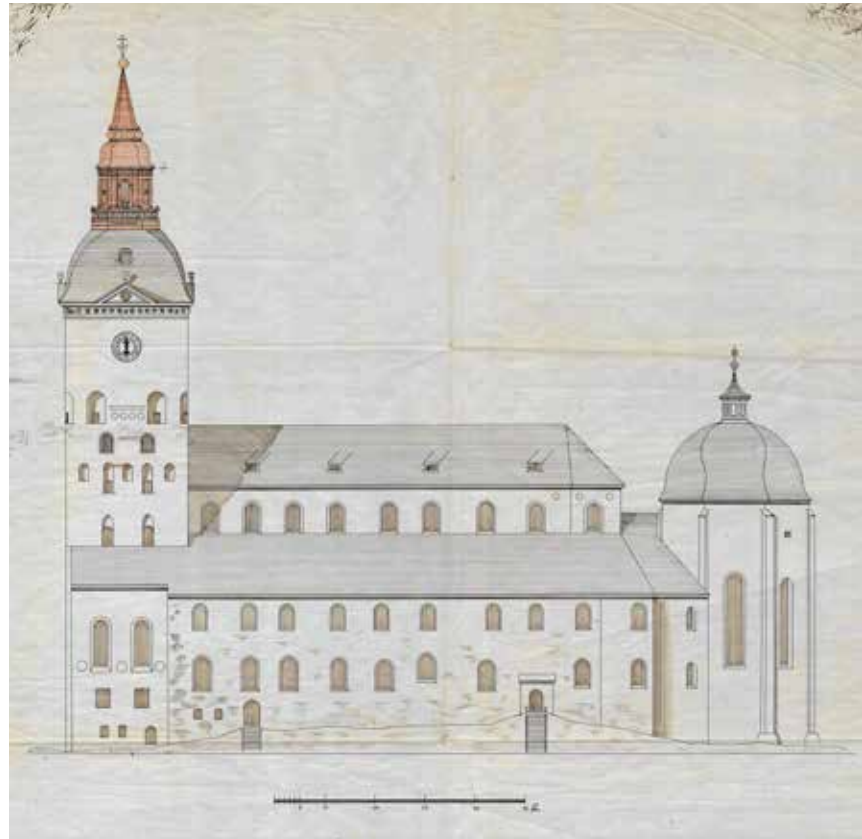
Tuomiokirkon pohjapiirustus vuonna 1759. Kaupunginarkkitehti C. F. Schröder suunnitteli uuden tornin huipun tulipalon tuhoaman tilalle. Kopio alkuperäisestä piirustuksesta, KYP.

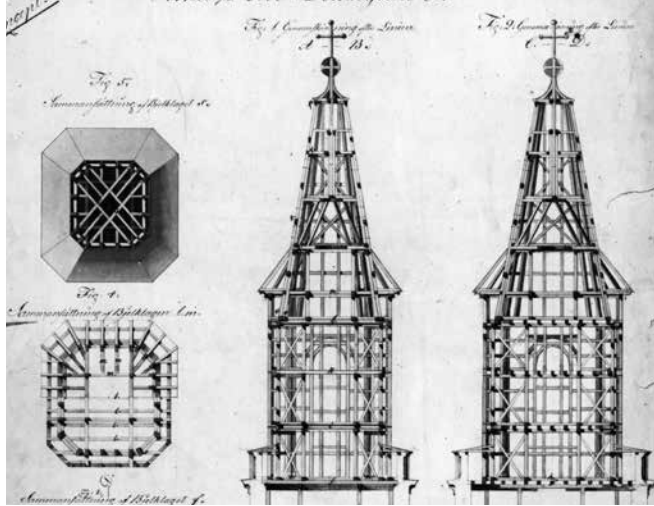
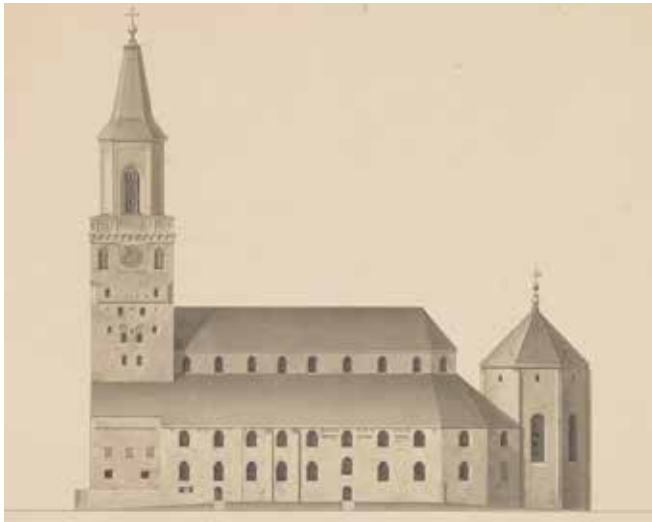
Uusgotiikan tyyliin muotoillun tornihuipun suunnitelmapiirustus. C. L. Engel/ A. W. Arppe 28.8.1828, MFA.

Tornin huipun uusi goottilaistyylinen muoto perustui samaan ratkaisuun kuin Töysän ja Ylihärän kellotapuleissa. Ne oli suunniteltu Intendentinkonttorissa Engelin ja A. W. Arppen toimesta muutamia vuosia aiemmin.¹⁶⁹ Tuomiokirkon tornin kuparipäälysteinen varsiosa oli tarkoitus maalata tiilen väriseksi ja nissin pohja mustaksi. Tornin jäsentely jäi kuitenkin toteutumatta, kun varsiosa jätettiin maalaamatta. Engel kirjoitti lausunnossaan 1834: ”tornin pitää esittää muuria, eikä kupariastiaa, ja se pitää sen takia maalata öljyvärillä, joka sointuu yhteen kirkon ja tornin alaosan kanssa, sekä lisäksi sen päälle maalataan valeikkunat joka sivulle piirustuksen mukaisesti ja samanmuotoisiksi kuin kirkon ikkunat.”¹⁷⁰

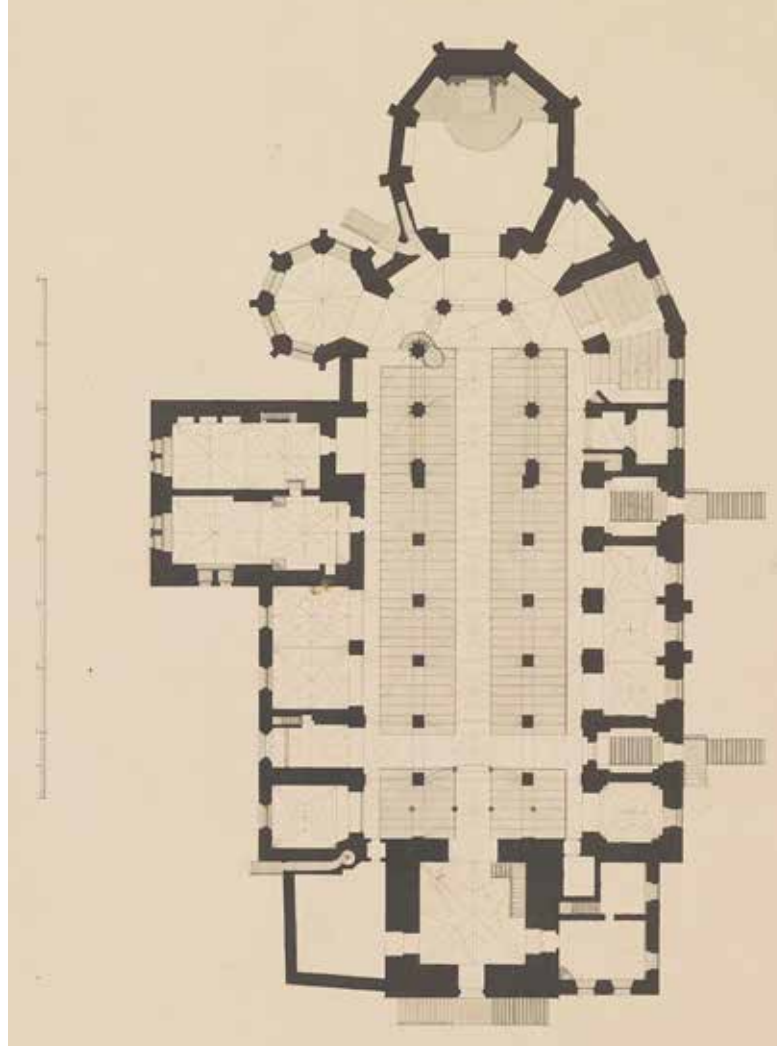
C.L. Engelin signeeraama laveerattu eteläfasadi ja pohjapiirustus vuodelta 1827. Pohjapiirustuksessa on esitetty saarnatuolin uusi paikka ja penkkikorttelit. Penkkejä oli sijoitettu myös Pyhän Ristin kappeliin. KA.

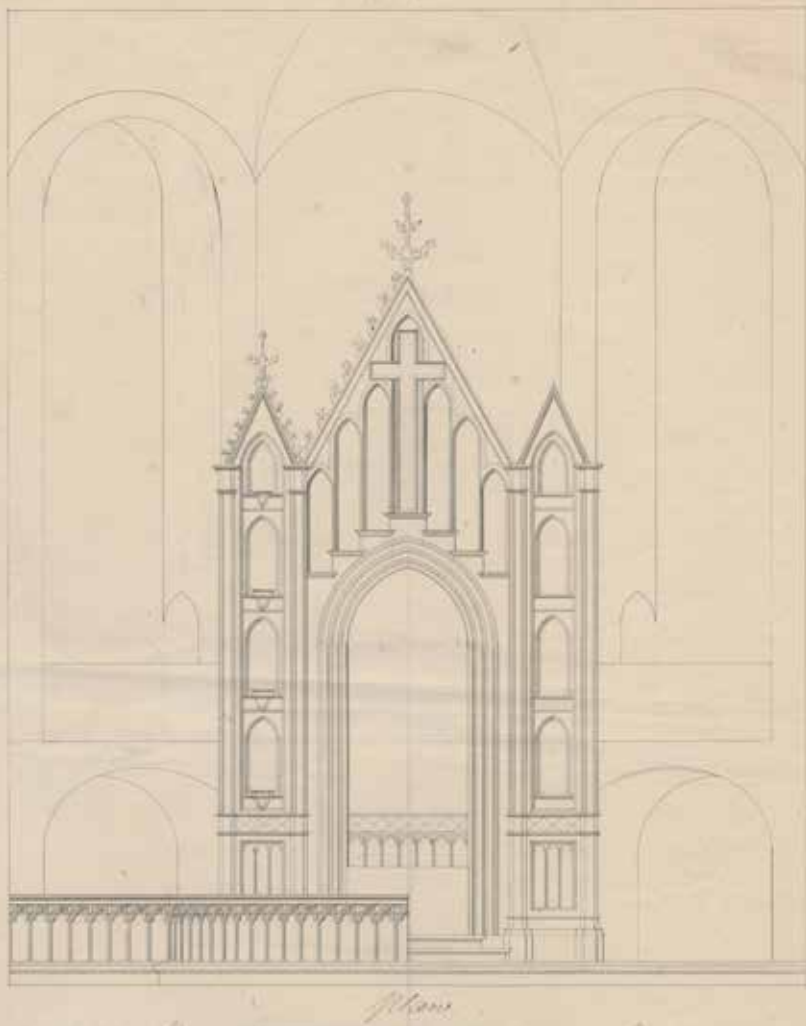
Altari

Engelin laatimat suunnitelmat tyyliltään uusgoottilaisesta alttarista on signeerattu kesäkuussa 1828. Muuraten toteutettava alttaritaulun kehysrakenne yhdistyi osaksi kirkon arkkitehtuuria, jossa komeromuodot ja nissit olivat pääasiallisia koristeita. Kehys oli tarkoitus maalata valkoiseksi, nissien taustat sinisiksi ja listaukset kullata. Nisseihin suunnitellut kullatut figuurit eivät sisältyneet laadittuun kustannusarvioon. Ne kuvasivat uskoa ja rakkautta, neljää apostolia ja rukoilevia enkeleitä. Altaritauluksi Engel ehdotti taitavan taiteilijan tekemää kopiota Rafaelin ”Kristuksen kirkastumisesta”. Taululle varattu kohta voitaisiin väliaikaisesti maalata myös siniseksi, kunnes varat riittäisivät arvokkaan maalauksen hankkimiseen.¹⁷⁶ Huhtikuussa 1829 Engel kertoi kirjeessään ystävälleen Herrlichille suunnittelemaansa alttarista, joka tehdään kokonaan muuraamalla. Materiaalivalinnaltaan se edusti uutta tapaa yleisesti puusta toteutettujen alttarilaitteiden joukossa.¹⁷⁷

Muutospirustus yksinkertaistetusta kehysosasta Westinin alttaritaulua varten (oik.). C. L. Engel/ A. W. Arppe 19.9.1828, KA.

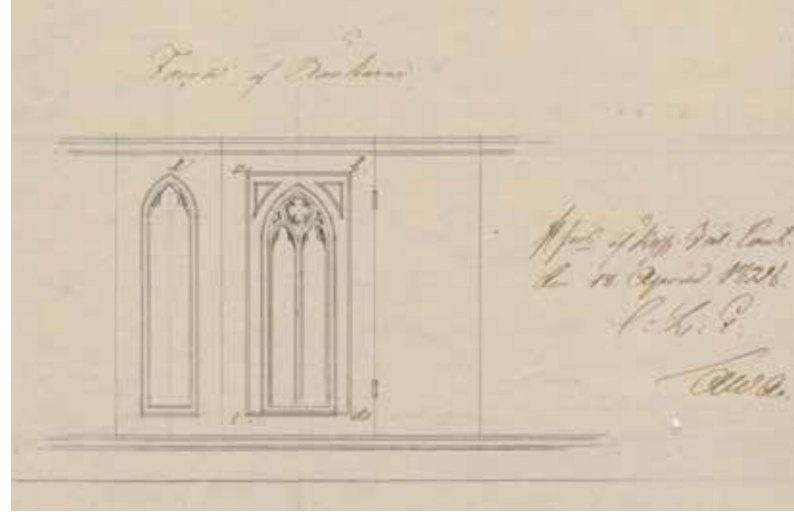
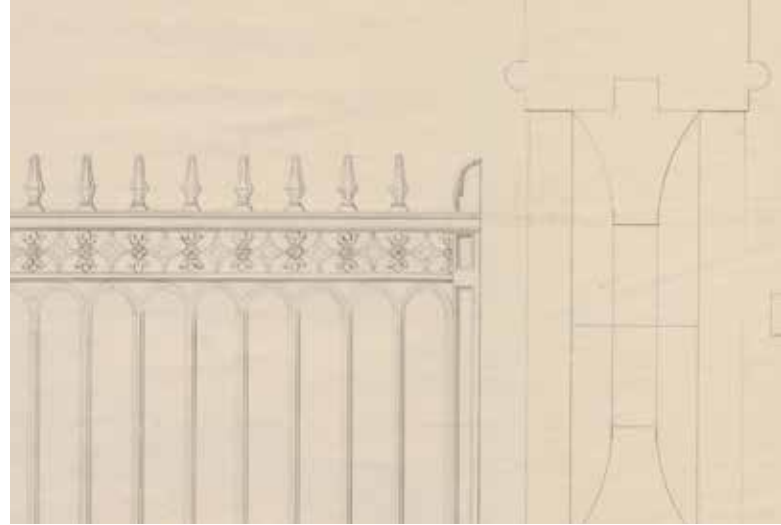
Vasemmalla penkkikortteleiden ja lehterikaiteen projektiot, C. L. Engel/ A. W. Arppe 18.4.1828.

Intendentinkonttorissa laaditut lehterikaiteiden ja penkkien piirustukset on päivätty huhtikuussa 1828. Ensimmäisenä valmistuivat kirkkosalin umpinaiset penkkikorttelit syyskuussa 1829, jolloin kirkko luovutettiin suomalaisen ja ruotsalaisen seurakunnan käyttöön. Ovelliset penkit mahdollistivat penkkirahan perimisen vanhan käytännön mukaisesti. Penkkeihin tehtiin vuonna 1832 pieniä, C. L. Engelin vastustamia muutoksia. Varattomille seurakuntalaisille, joilla ei ollut mahdollisuutta lunastaa omaa penkkipaikkaa, päätyi Kirkkoneuvosto hankkimaan 36 jakkaraa.¹⁷⁵

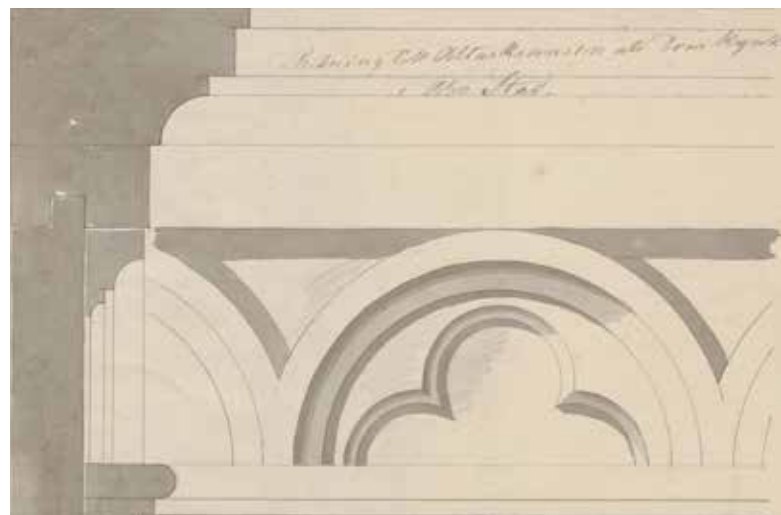
Oikealla pääkuorin portti ja detailjiirustus alttarikaiteesta, päivämätön. KA.

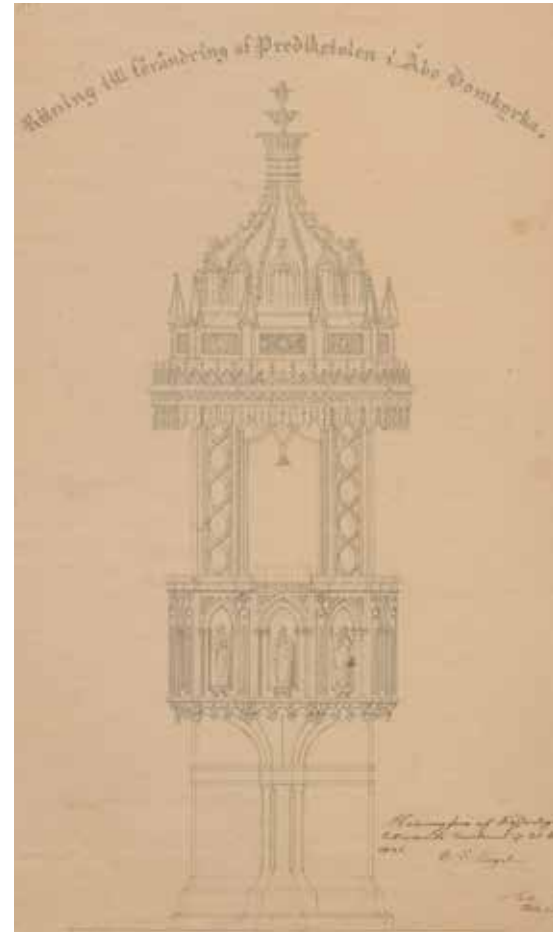
Intendentinkonttorin suunnittelema saarnatuoli jäivät pois kaarikenttien apostoleja kuvaavat veistokset, C. L. Engel/ J. Wiik, 26.2.1836, KA.

Muutospiirustus valmistui helmikuussa 1836. Säästävyysyistä suunnitelmassa oli käytetty aiemman saarnatuolin osia.¹⁸⁵ Suunnitelman mukana olleessa kirjeessä Engel ja Jean Wiik korostivat, että saarnatuolissa oli käytetty samantyylistä ornamenttia kuin alttarikehyksessä, ”minkä ansiosta kirkon kaikki sisäkoristeet täten liittyvät yhteen”. Katoksen goottilaiset huipukkeet ja alaosan reunusaihe olivat peräisin Blom Carlssonin alttarilaitteesta.¹⁸⁶

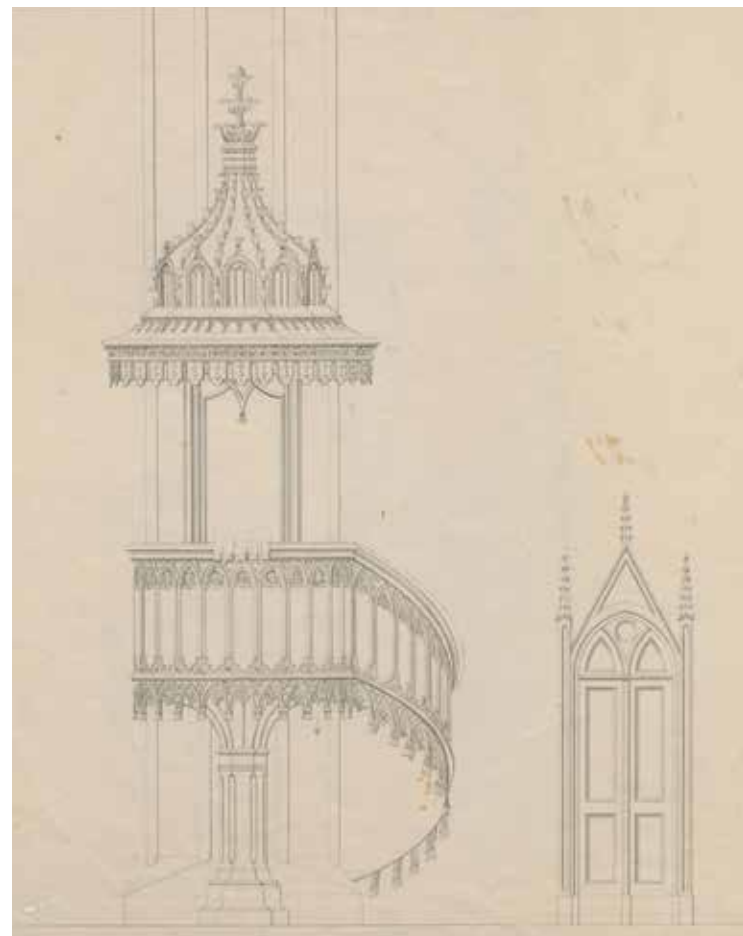
Luonnos saarnatuolin ensimmäisestä versiosta, joka oli sijoitettu polygonaalikuorin itäpäähän (vas.), KA.

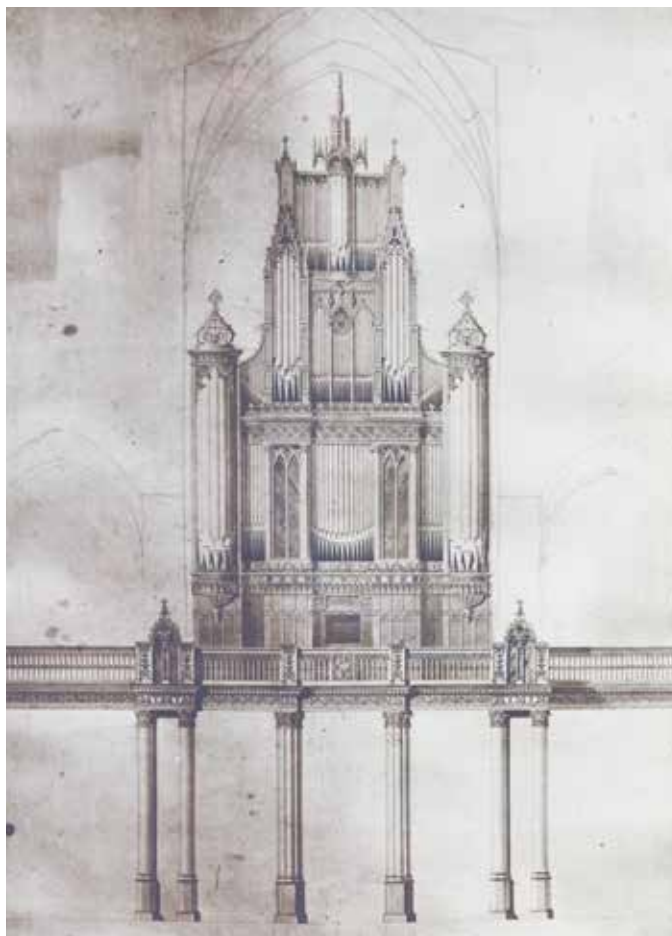
Arkkitehti Blom Carlssonin suunnittelema urkulehteri urkufasadeineen (oik.). Päiväämätön kopio Lindgrenin piirustuskokoelmasta, TKsrkA.

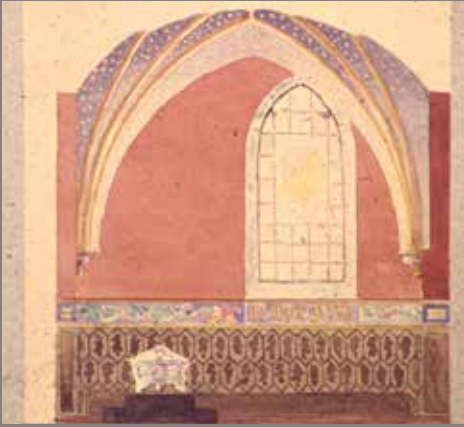
Stålhandsken kappelin maalauskoristelu arkkitehti Jac. Ahrenbergin vuonna 1880 laatiman luonnoksen mukaan (vas.). Aalto-yliopisto. Tavastin kappelin länsiseinän maalauskoristelu vuodelta 1877 (oik.). Walter Wahlroosin kopioima piirros 18.5.1927. RHO.

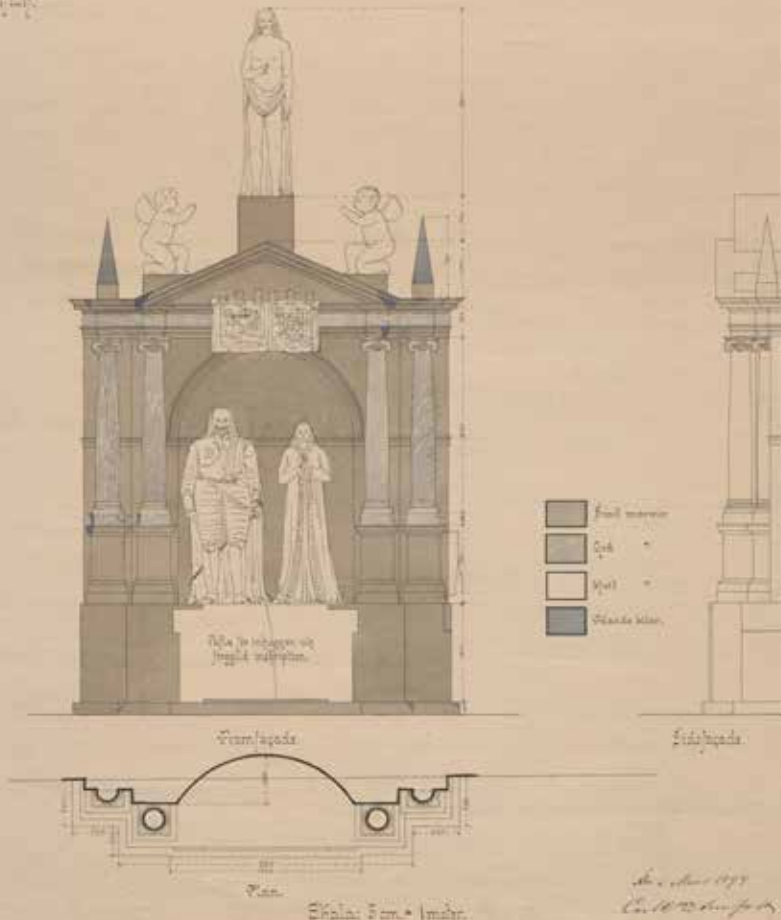
Tottien hautamuistomerkin kuntokartoitus vuodelta 1894 (vas.), C. Armfelt. KA.

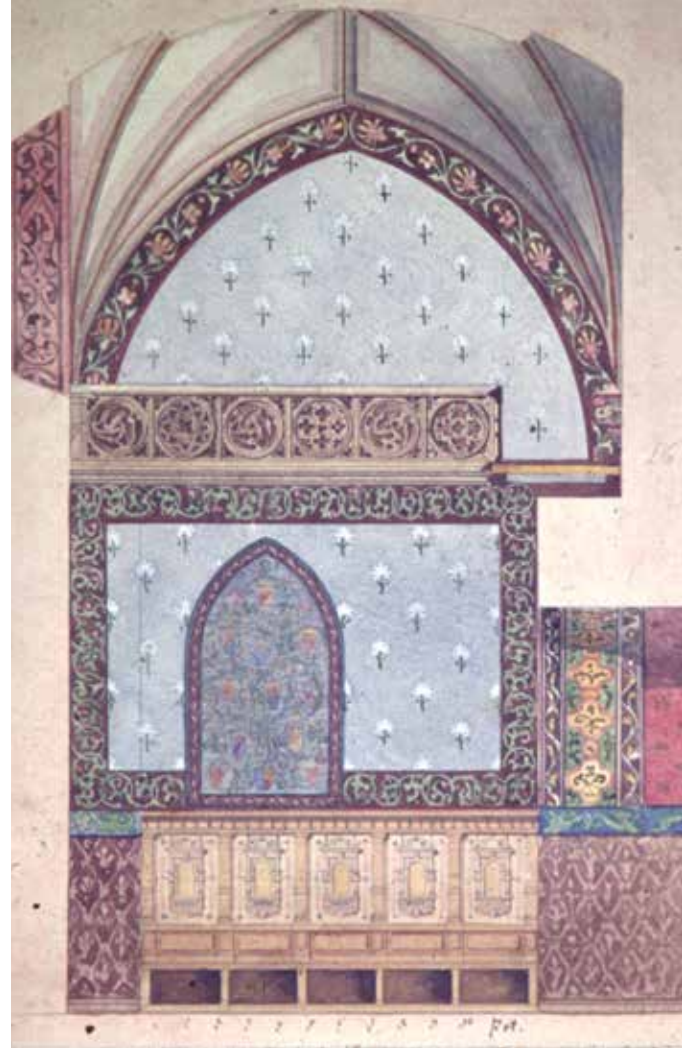
Jac. Ahrenbergin laatima päiväämätön luonnos Tottin kappelin koristeaiheista (oik.). Aalto-yliopisto.

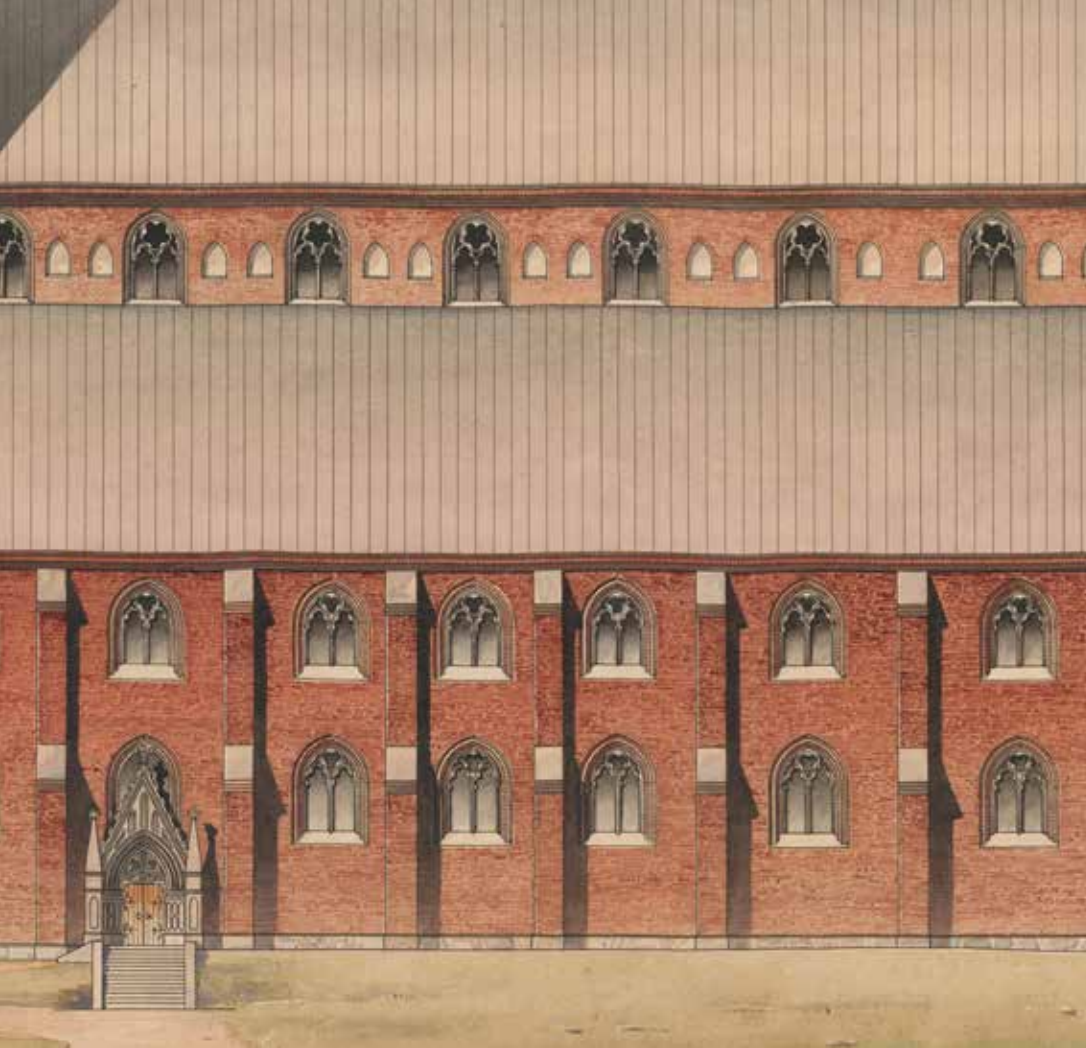
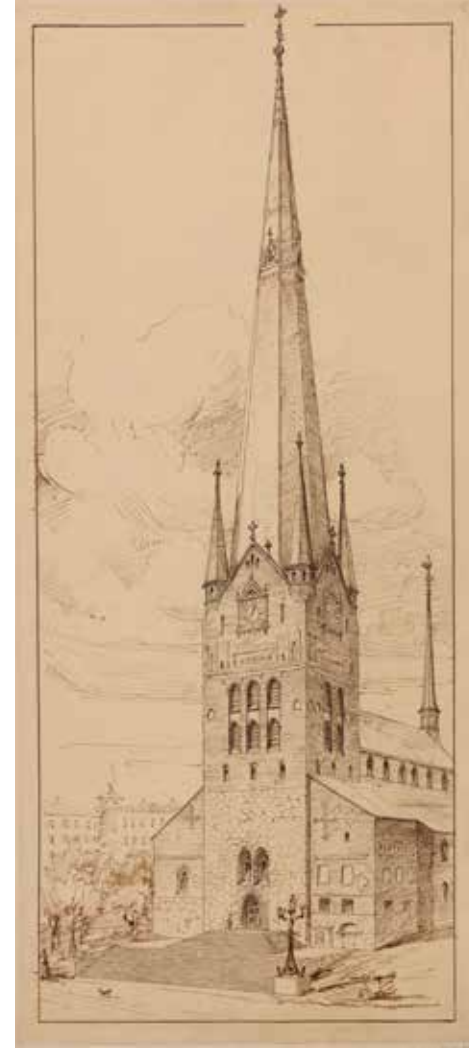
Pitkittäisleikkauksessa näkyy ikkunoiden sauvastolliset kivipuitteet ja pääläivaan lisätyt valettriforiot. Alla yksityiskohtia kirkkosalista. M. Schjerfbeck 1895, KA.

Sisätilan ja ulkoasun muodostamassa kokonaisuudessa haluttiin kautta linjan noudattaa ”goottilaista tyyliä”. Valiokunnan mukaan merkittävin muutos kirkkosalin osalta oli pääläivan yläosaan esitetyt komerosyvennyksinä tehtävät valetriforiot. Syvennys jakautui kolmeen osaan pilasterien kannattamin suippokaarin. Lisäksi ehdotettiin holvien ruoteiden pidentämistä varhaisempaan holvaukseen liittyvien konsoloiden tasolle. Altari esitettiin siirrettäväksi alkuperäiselle paikalleen runkokuoneen viimeisen pylväsparin väliin. Uusi altari olisi tyyliltään goottilainen. Pääkuori muutettaisiin takaisin kappeliksi ja sinne siirrettäisiin Pyhän Henrikin

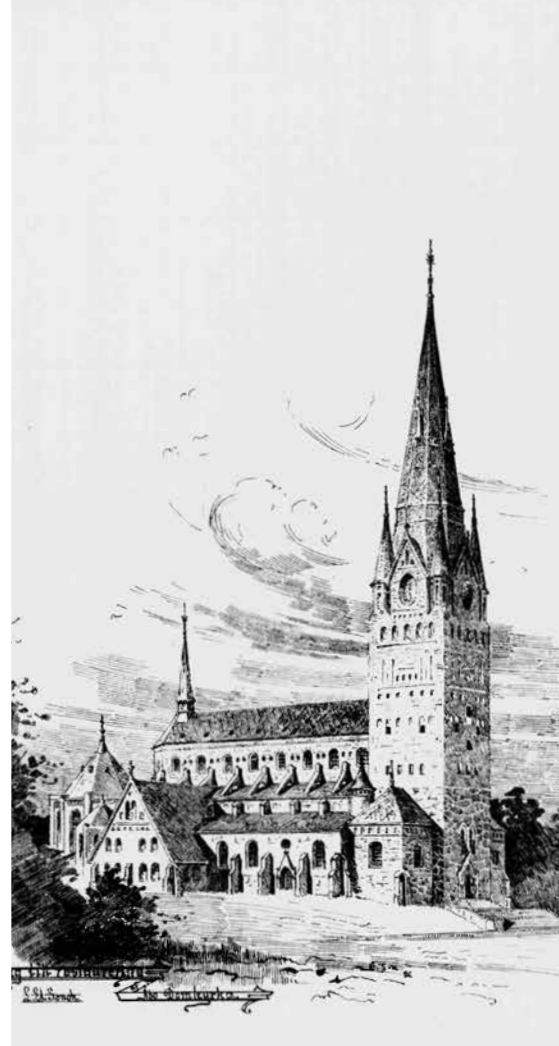
Arkkitehti Lars Sonckin laatiman vastaehdotuksen perspektiivipiirros. Finsk Tidskrift 1897.

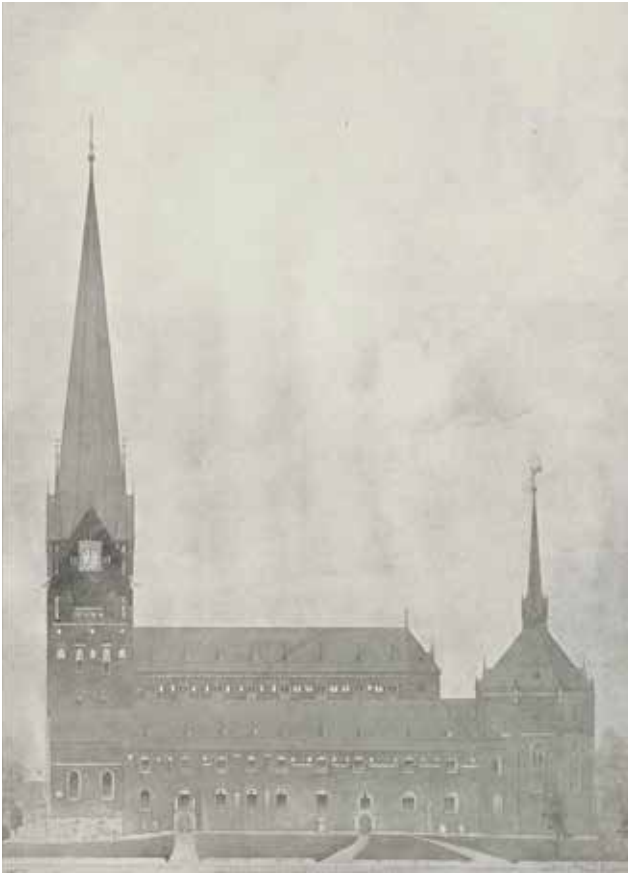
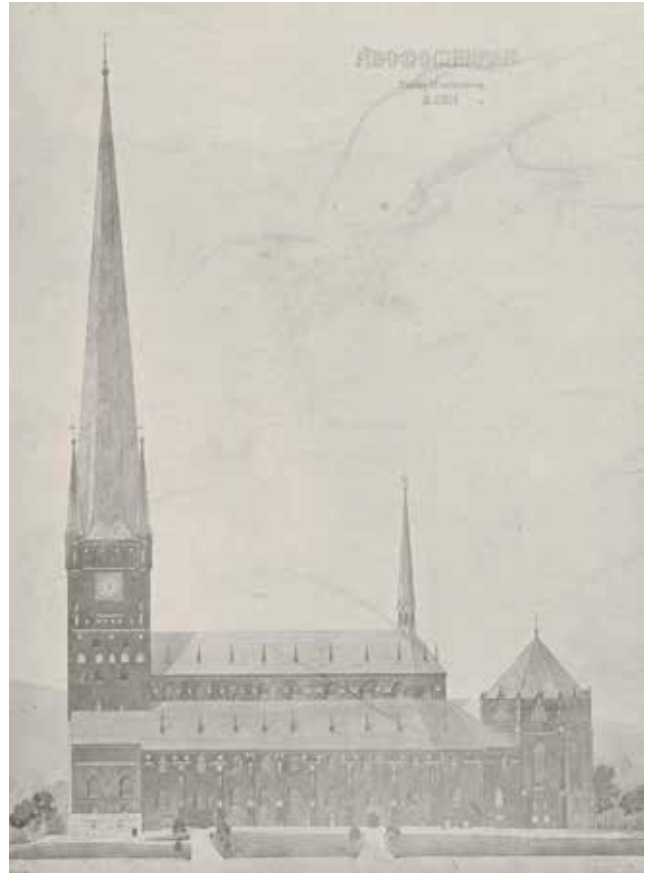
Julkisivun vaihtoehdotiset restaurointiehdotukset vuodelta 1901, vasemmalla W. Andersinin ja oikealla M. Schjerfbeckin. KA.

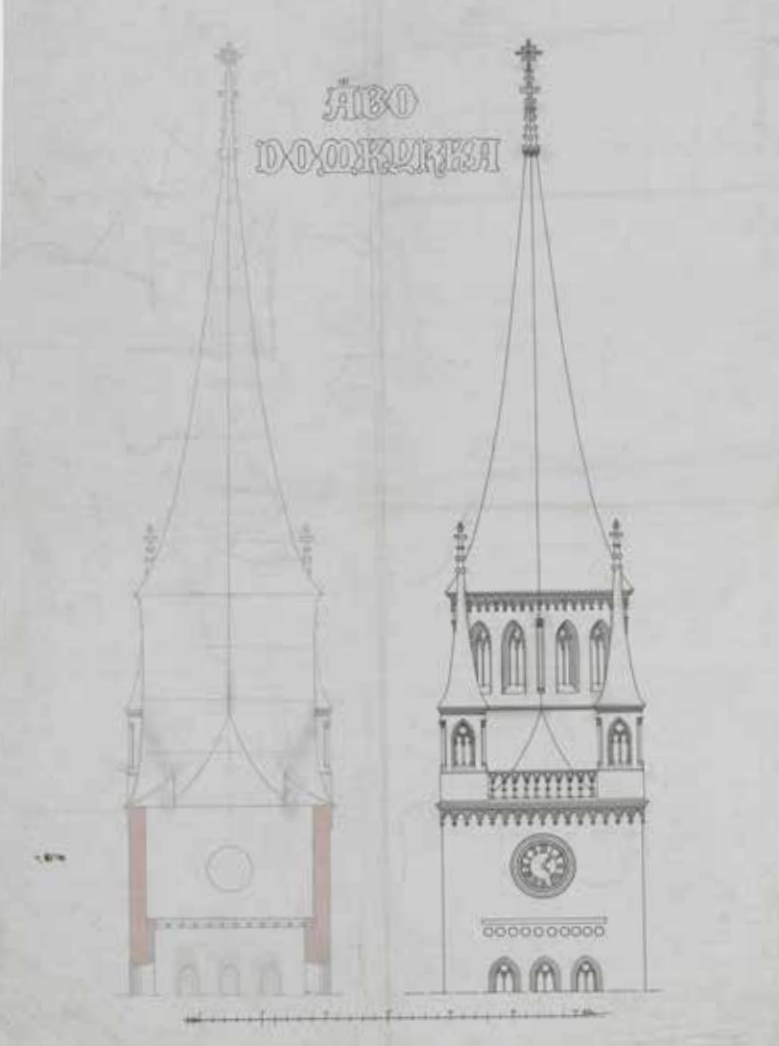
Tornihuipun leikkaus ja projektio vuodelta 1901, M. Schjerbeck ja W. Andersin, KA.

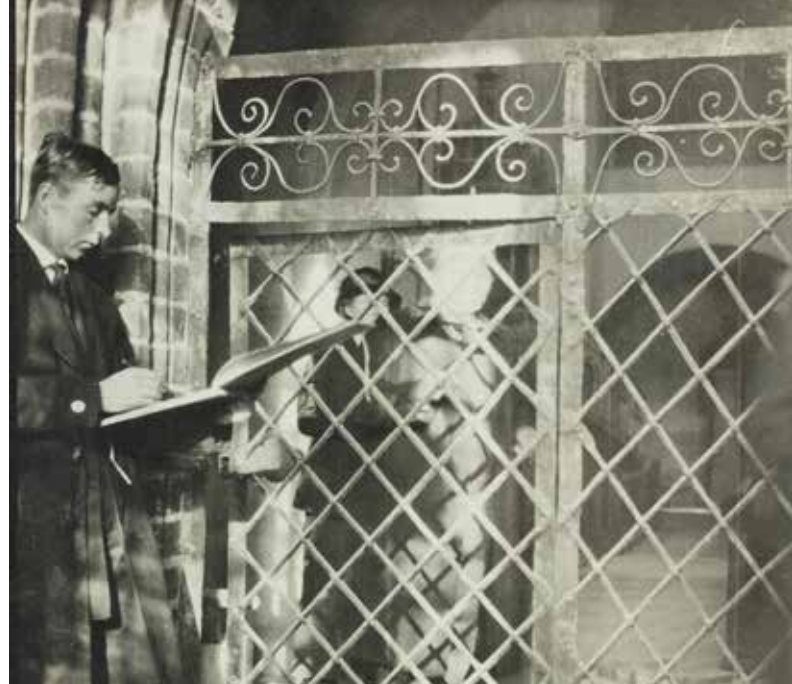
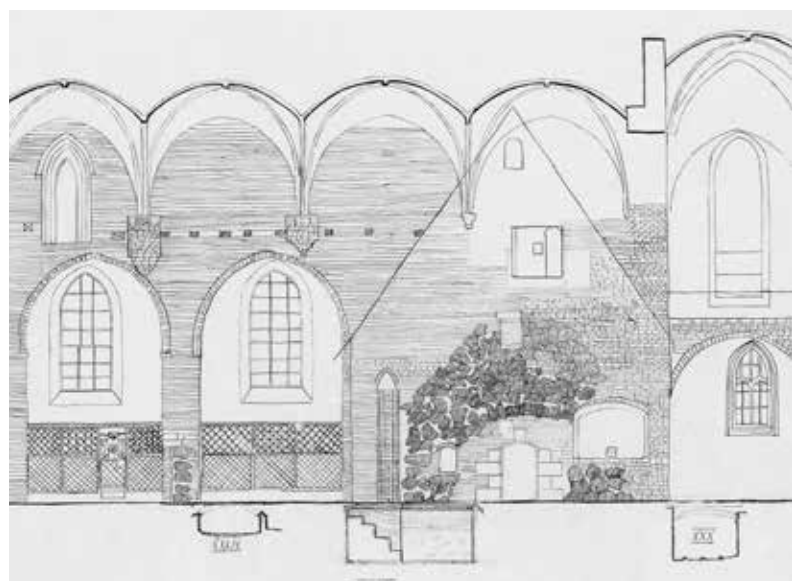
Mittauspiirustuksiin täydennettiin yksityiskohtia
restaurointitöiden edetessä. Lehmus 1928, KYP.

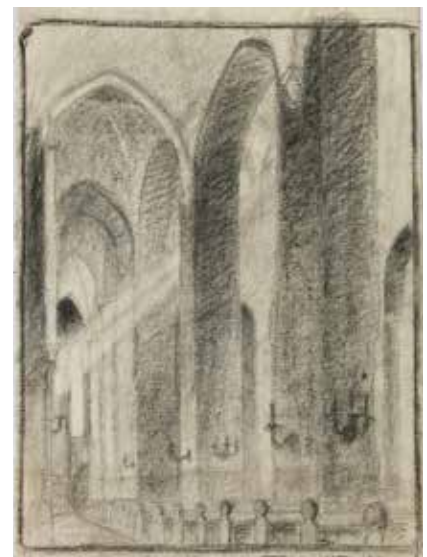
Lindgrenin perspektiiviluonnos. TKsrkA.

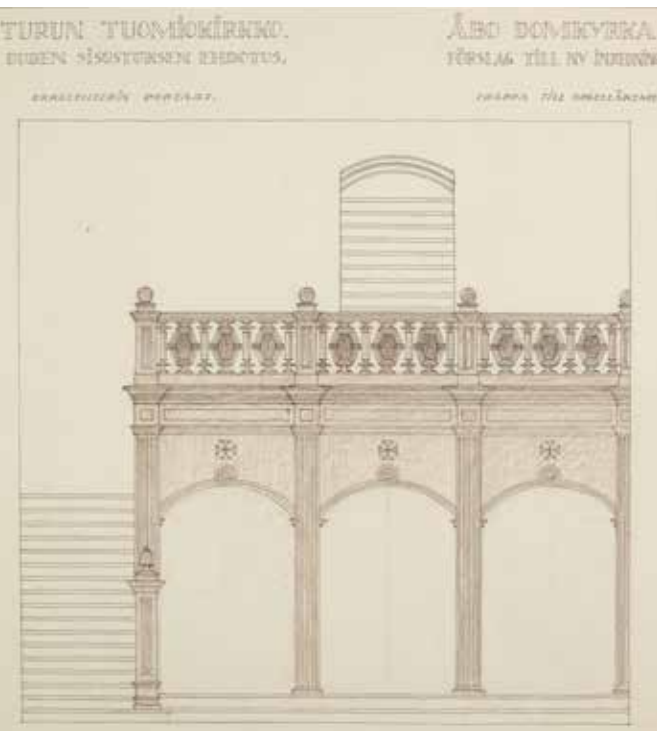
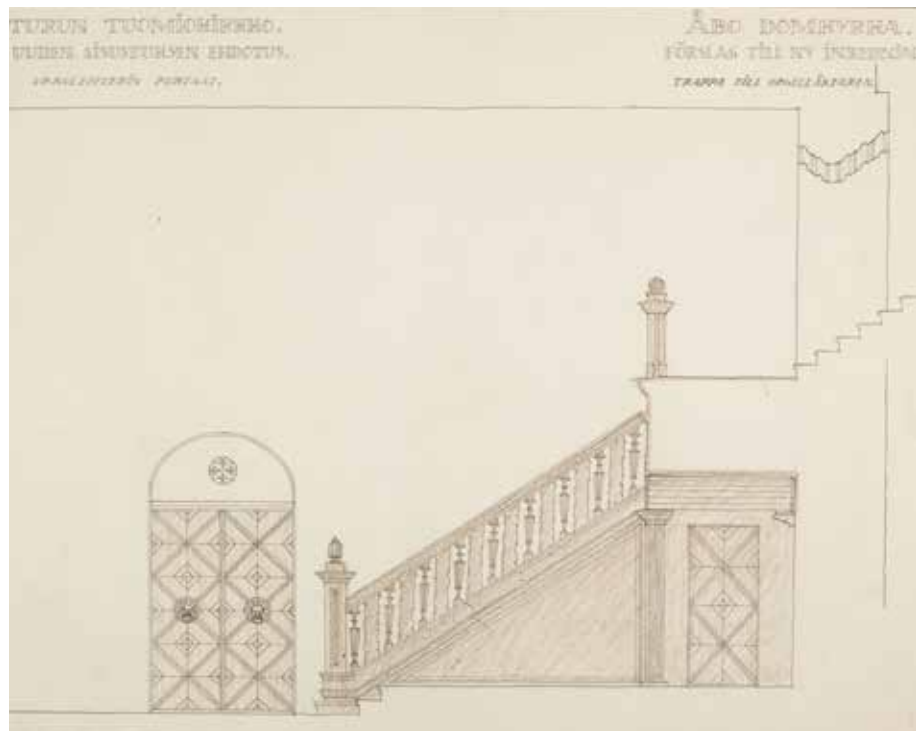
Toteutumaton suunnitelmapiirustus etelä- ja urkulehterille johtavista portaista Ursulan kappelissa. Lindgren, TKsrkA.

Etelälehterin länsipäähän sijoitettaisiin urkulehterin eteinen ja loppuosaan Tuomiokirkkomuseo. Museoon asetettaisiin näytteille kirkollista esineistöä ja restaurointityön aikana löydettyjä mielenkiintoisia esineitä. Ursulan kappeliin sisustettaisiin puolestaan kirkon ”arkkitehtuurimuseo”. Sakariston osalta oli pohdinnassa sen käyttö pienemmissä kirkollisissa tilaisuuksissa, mikä edellyttäisi sen saattamista arvoiseensa asuun uusimalla holvien rappausten ohella koko sisustus. Lattia uusittaisiin sen alapuolelle rakennettavan pannuhuoneen takia. Kaakkoisen holvineliön alle rakennettaisiin viini- ja hopeaholvi rautabetonista. Lankkulattia kehystettäisiin kalkkikivilaatoilla. Pohjoisseinän keskelle sovitettaisiin pieni alttari, luoteisnurkkaan saarnatuolin tapainen kateederi ja länsiseinälle kaappi messukappuja varten.²⁸¹
