TURUN TUOMIOKIRKKO

SISÄTILOJEN RAKENNUSHISTORIASELVITYS

ARKKITEHDIT FREESE & SCHULMAN 2023

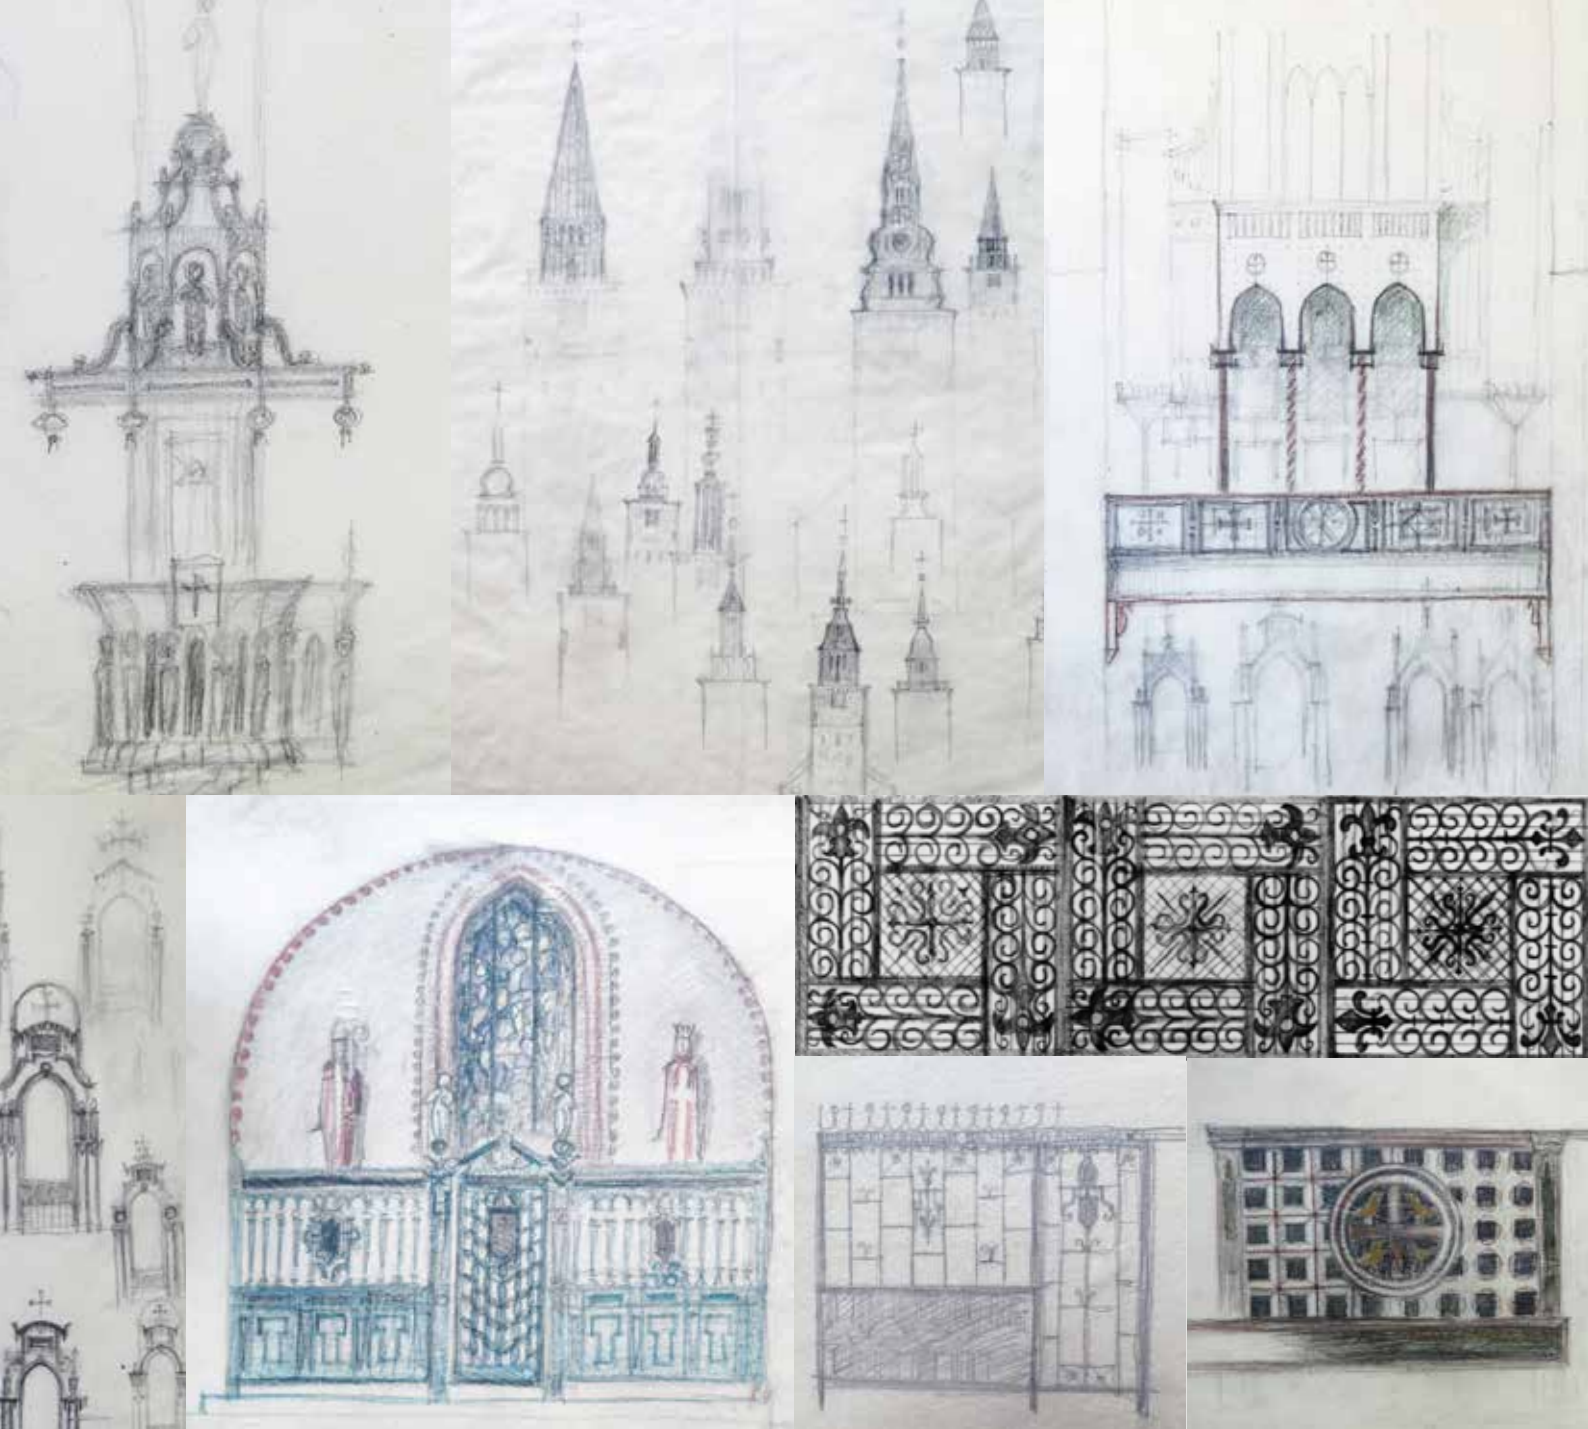
Lindgrenin luonnospöirustuksia, TKsrkA.

Sivukappeliensa aitauksista on lukuisia hahmotelmia. Ne saivat vaikutteita osin kirkon vanhoista rauta-aidoista. Materiaali ja koristeet määräytyivät kappeliin luonteesta. Aiheet toistuivat lattiasäleiköissä. Kirkon uusissa ovissa käytettiin vinoneliöruudutettua paneelia vanhaan tapaan. Oviluonnoksissa esiintyvät koristeaiheet jäivät toteutuksessa pois. Uusissa muuripinnoissa käytettiin ristiäihettä. Lindgren palautti kirkkoon sen tummasävyiset värit. Myös Engelin saarnatuoli ja virsinumerotaulu maalattiin rusehtavaan sävyyn.

Luonnoksissa on myös tutkielmia tornin päätteen muodosta eri tyyliäjäissa aina 1750-luvun barokkityylistä 1920-luvun

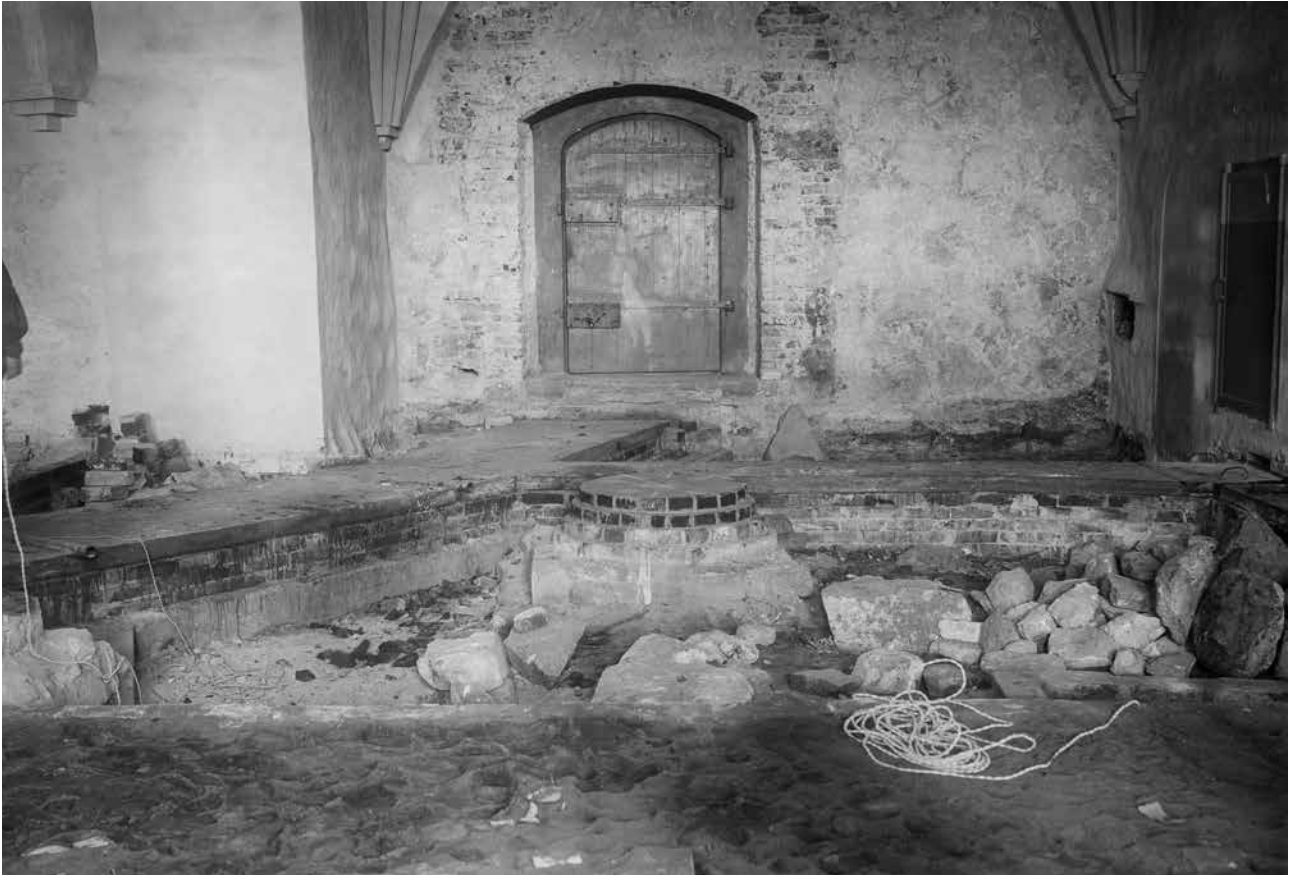
Sakariston kautta johdettiin betoni- ja tiilirakenteiset lämpökanavat kirkkosaliin ja Tavastin kappeliin. Kanavat kiersivät lattian alta paljastuneen vanhemman sakariston pylvään perustuksen. J. Rinne 1923, HK.

Ruotsin valtionantikvaari Curman oli ehdottanut, että samalla kun keskuslämmitystä varten tehdään kanavat, suunniteltaisiin reitit sähköjohdoille sekä vesi-, sammutusvesi- ja viemäriputkille, jotta välttyttäisiin muurien uudelleen avaamiselta ja uusien aukkojen tekemiseltä.³¹⁴ Lämminvesijohto asennettiin konehuoneeseen. Sen rakentamiseksi tarvittiin kirkkovaltuustolta 10 601,95 markkaa.³¹⁵ Eduskunnalta anottiin rahaa kirkon palopostin rakentamiseen.³¹⁶ Viemäri ja vesijohtot tarvittiin myös sakariston yhteyteen rakennettavaan wc:hen.

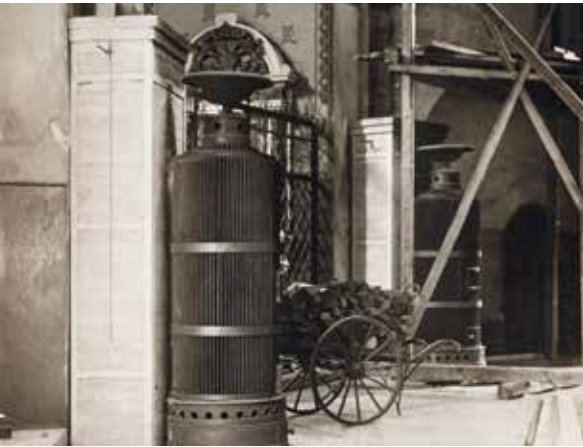
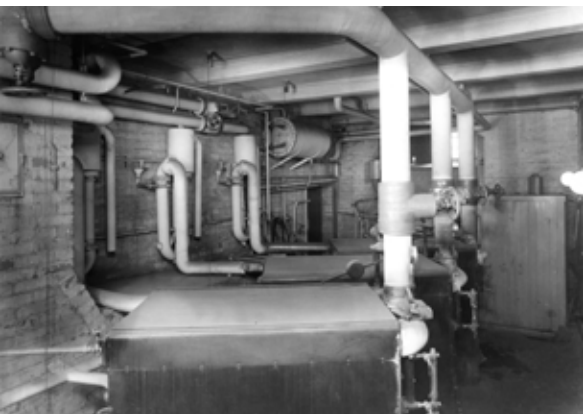
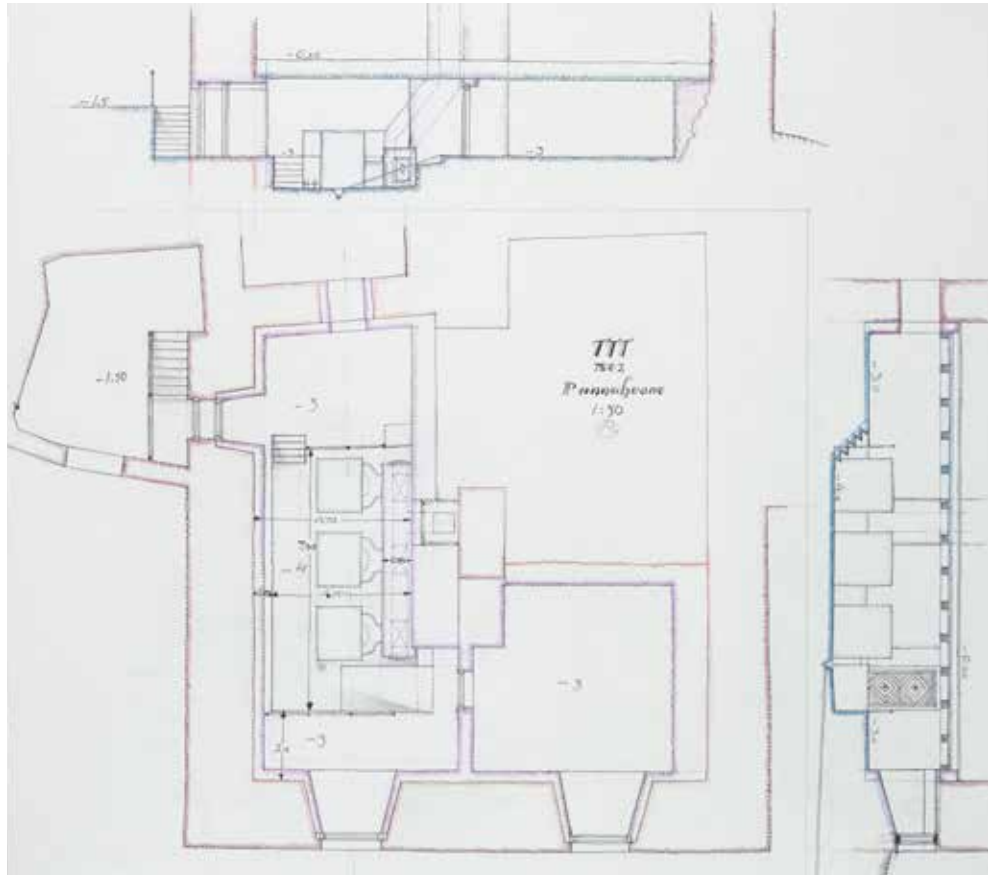
Kirkkoa lämmitettiin kamiinoilla 1920-luvulle asti, kunnes uusi matalapainehöyryyn perustuva lämmitysjärjestelmä otettiin käyttöön. Kattilahuone rakennettiin sakariston kellariin. K. Kiviranta 1923, Otava, JOKA ja P. O. Welin 1977, TKsrkA.

Kattilahuoneen pohja- ja leikkauspiirustukset vuodelta 1923 (oik.). A. Lindgren, TKsrkA.

Tutkimus- ja korjausvaltuuskunta päätyi matalapainehöyrylämmitykseen, jonka teknisestä suunnittelusta, asennusten johdosta ja valvonnasta vastasi Yleisten rakennusten ylihallitus.³⁰⁶ Arkkitehti Lindgrenin suunnitelmien mukaan rakennettiin sakariston alle polttoainetarasto ja kattilahuone, jonne sijoitettiin kaksi lämmityskattilaa. Savuputki johdettiin sakariston keskipilarin kautta ullakolle savupiipun vanhaan hormiin. Pilarin itäosaa jouduttiin asennuksen vuoksi purkamaan.³⁰⁷ Betonista valettu putkikanava johdettiin kattilahuoneesta välipohjan läpi sakaristoon. Lattian alla kanava kulki sakariston oven alta kirkkosaliin, josta se haarautui pääkuoriin ja keskikäytävälle sekä sieltä edelleen kappeleihin, asehuoneisiin ja tornihalliin. Putkikanavien alaosa oli betonirakenteinen samoin kuin sen kansikin, mutta yläosa oli muurattu tiilestä. Kanaviin asennettiin höyry- ja höyryvesiputket ja niiden yhteyteen tehtiin vesilukkokaivot.³⁰⁸ Keskuslämmityspotket ja radiaattorit eivät saaneet olla liiaksi näkyvissä ja niiden asennuksissa tuli välttää tarpeetonta kajoamista vanhoihin muureihin.³⁰⁹

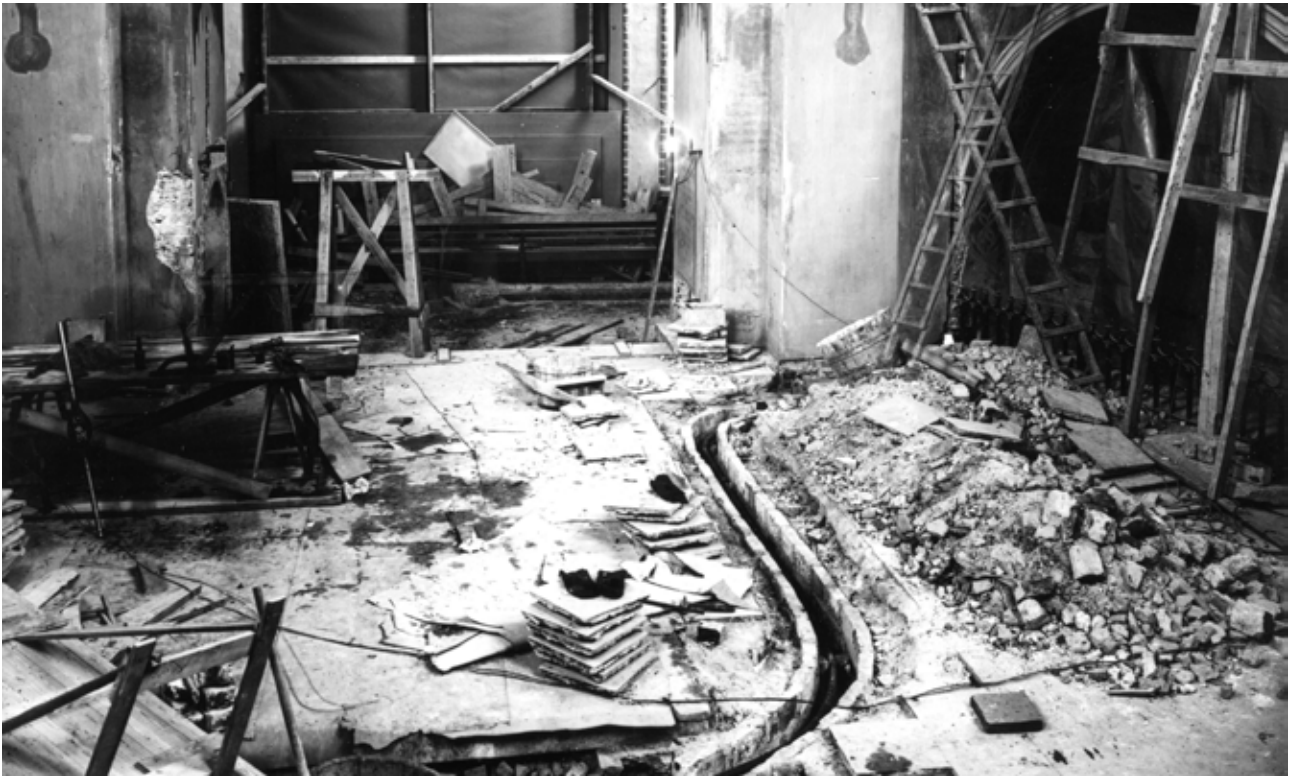
Pääkuorin lämpökanava. 1928, TKsrkA.

Vanhoja lämpökanavia hyödynnettiin uusissa talotekniikka-asennuksissa. Lämpö- ja vesiputkien runkolinjat sekä kaapeloinnit saatiin sijoitettua kirkkosalin kanaviin niiden ahtaudesta huolimatta. 1920-luvulla rakennetut kanavat oli ennen asennuksia puhdistettu, ja niihin oli tehty uudet betonipohjat. Vaurioiden havaitsemiseksi ja paikantamiseksi rakennettiin kanaviin tarkastusluukkuja. Kirkko liitettiin Turun kaupungin kaukolämpöverkkoon syyskuussa 1977. Tekninen keskus laiteasennuksineen oli lähes valmis marraskuun alussa.⁴⁹⁷ Puhallinkonvektoreiden putkitus tehtiin valmiiksi, mutta itse konvektorien asennusta lykättiin, koska ne olisivat kolhiintuneet ja tomu olisi saattanut vahingoittaa niiden koneistoa.⁴⁹⁸

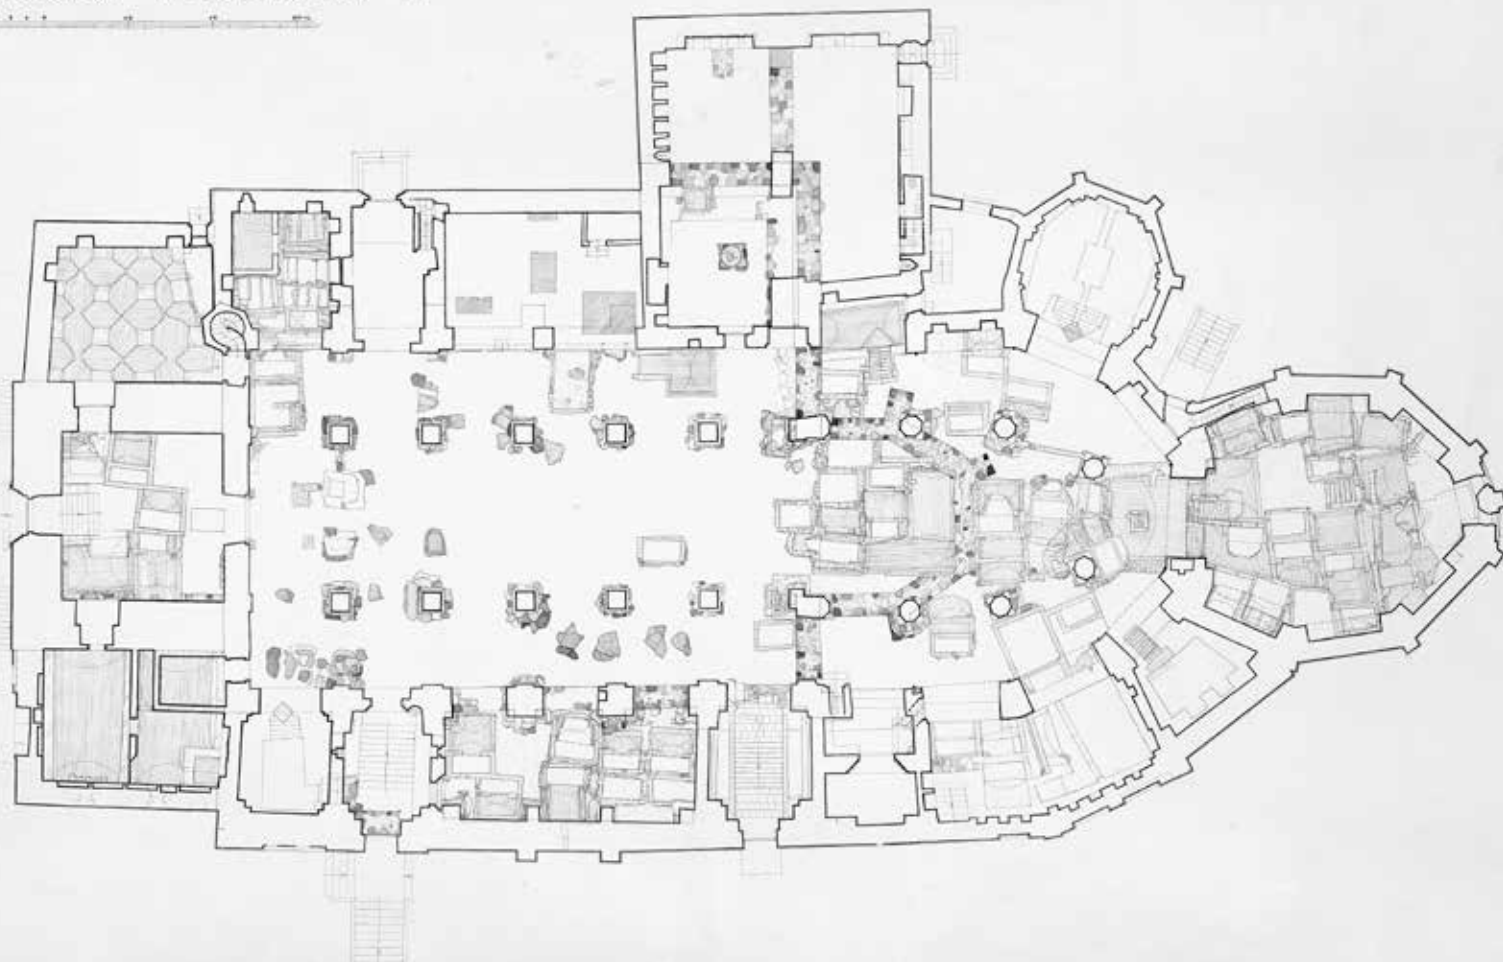
Kirkon lattian alle tehdyt haudat ja vanhat, puretut rakenteet dokumentoitiin. Pohjapiirustus KYP.

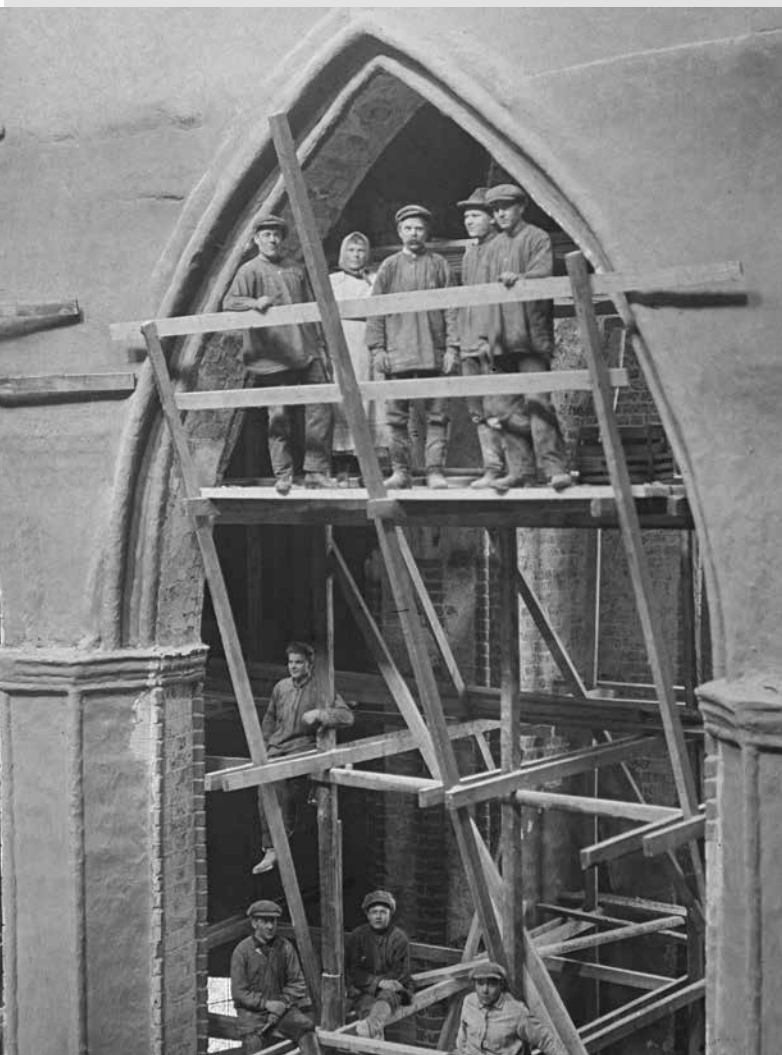
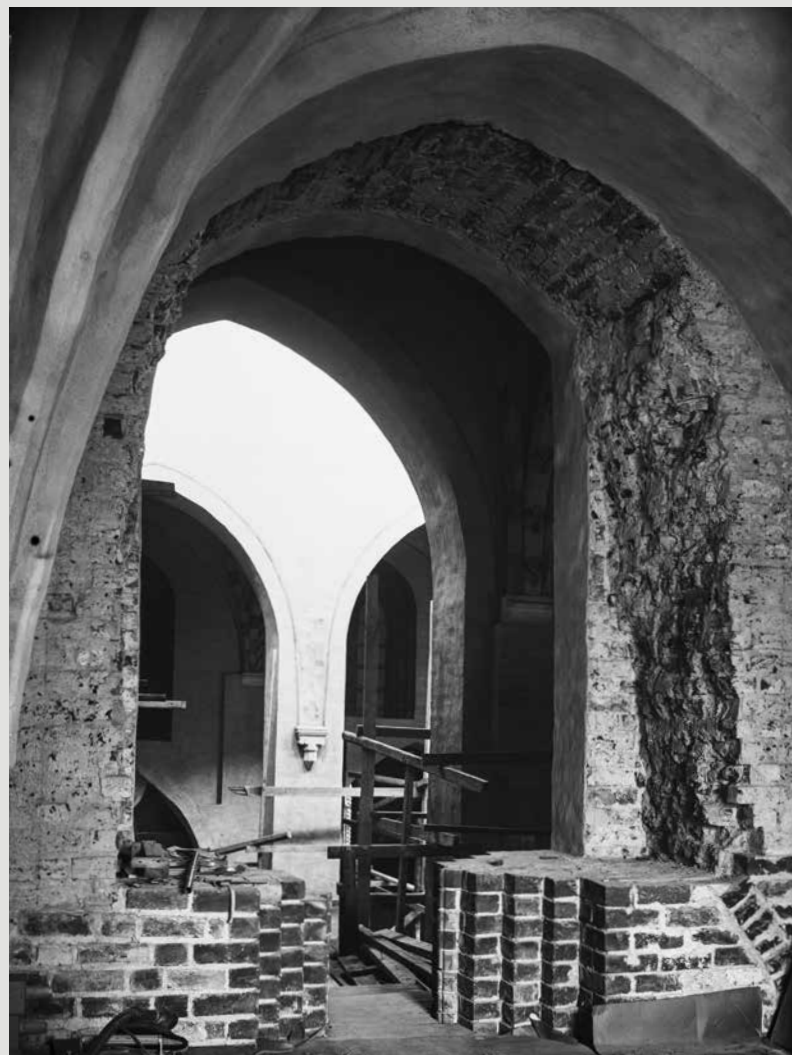
Keskilaivan pohjoisen holvikaaren korjaukset (vas. alla). K. Kiviranta 1925, HK.

Etelälehterin kirkkosaliin avautuvan kaariaukon pielet ennen uudelleen muuraamista vuonna 1928 (oik. alla). HK.

Rakenteista etenkin lattiat ja holvit sekä niitä kannattelevat pilarit vaativat kunnostamista. Kirkkosalin pilarien perustuksia olivat lattian alle tehdyt hautaukset vahingoittaneet. Kirkon tiiliholveissa oli vesivuotojen aiheuttamia vaurioita etenkin keskilaivan itäosissa. Myös etelälehterin holvit olivat odotettua huonomassa kunnossa. Perustusten liikkumisen vuoksi oli halkeamia tullut eteläpuolen kappeliin väliseiniin ja niiden holveihin sekä pääkuorin seiniin.³²⁹

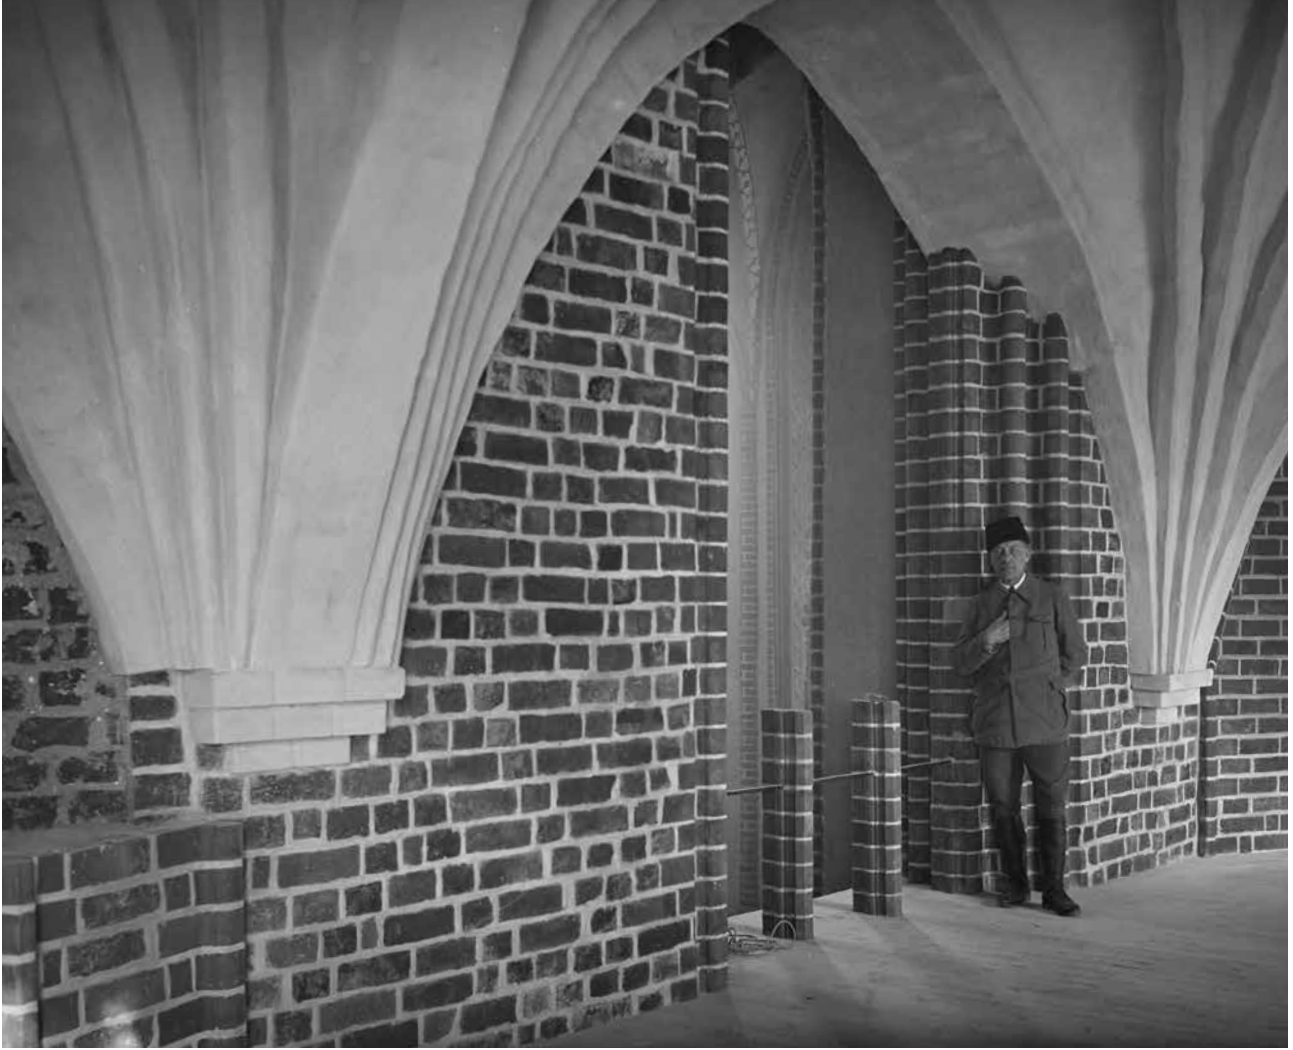
Eteläisen sivulaivan seinien rappauksien poistamisella tavoiteltiin keskiaikaisia pintoja. K. Kiviranta 1926, HK.

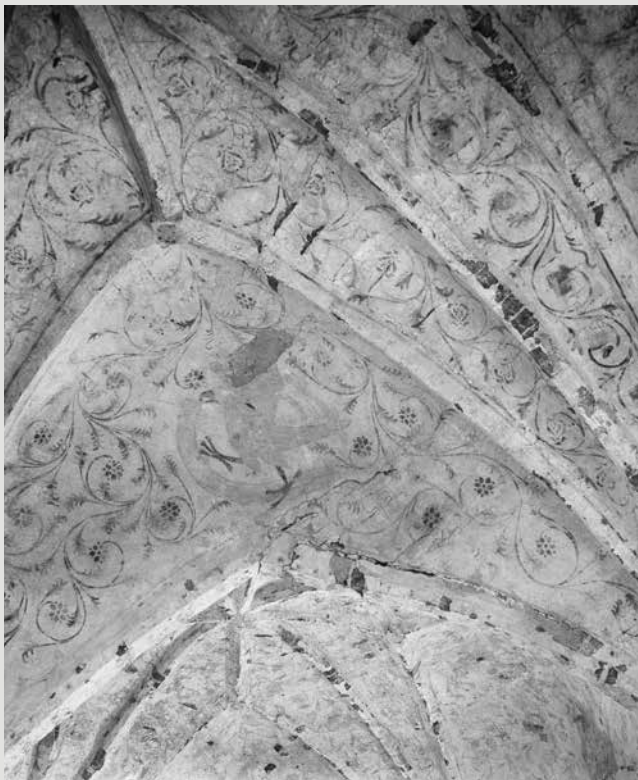
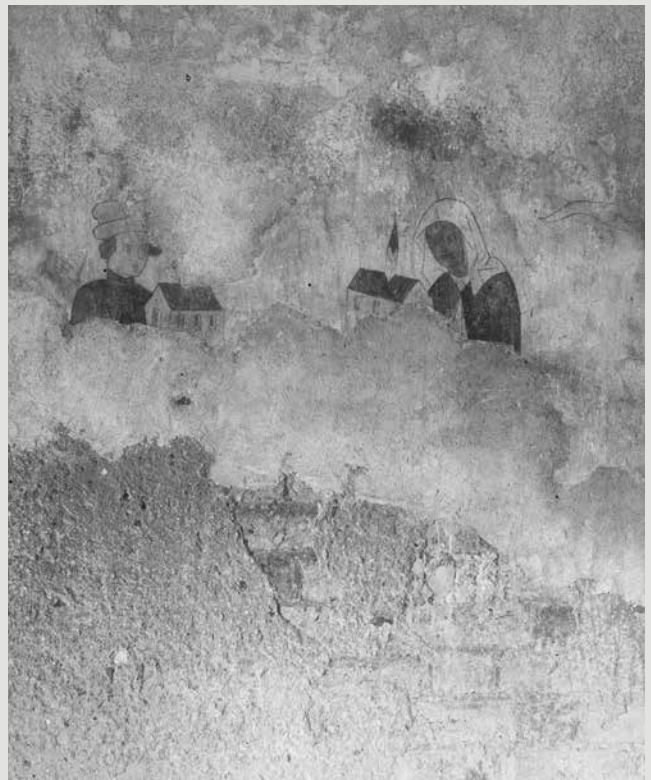
Keskilaivan holvien ja ruoteiden pinnat ennen uudelleen rappaamista. K. Kiviranta 1925, HK.

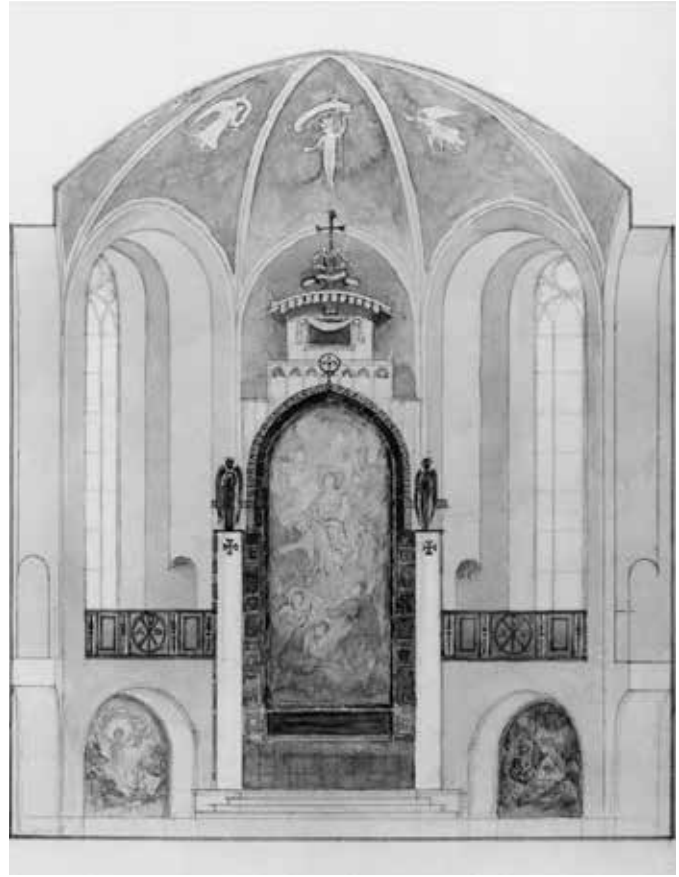
Vasemmalla läntisen tuulikaapin sisäoven luonnos vuodelta 1927. A. Lindgren, TKsrkA. Oikealla alttarin luonnos. A. Lindgren, MFA.

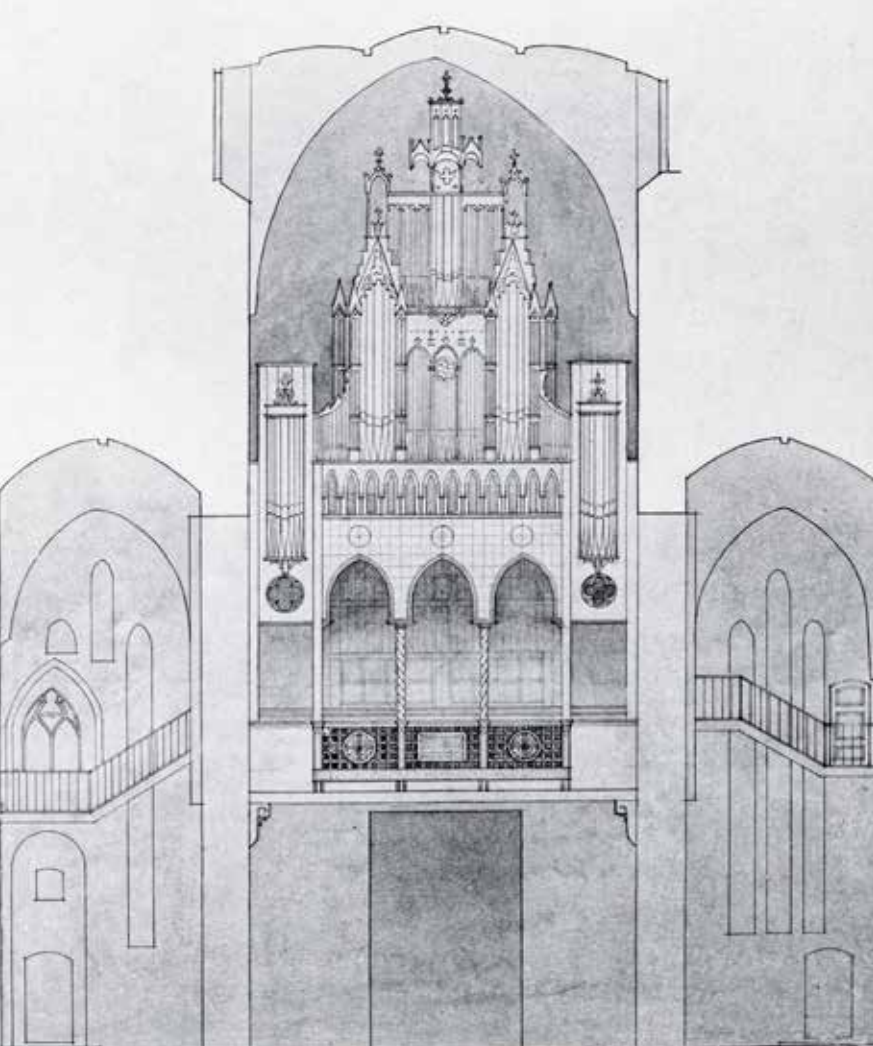
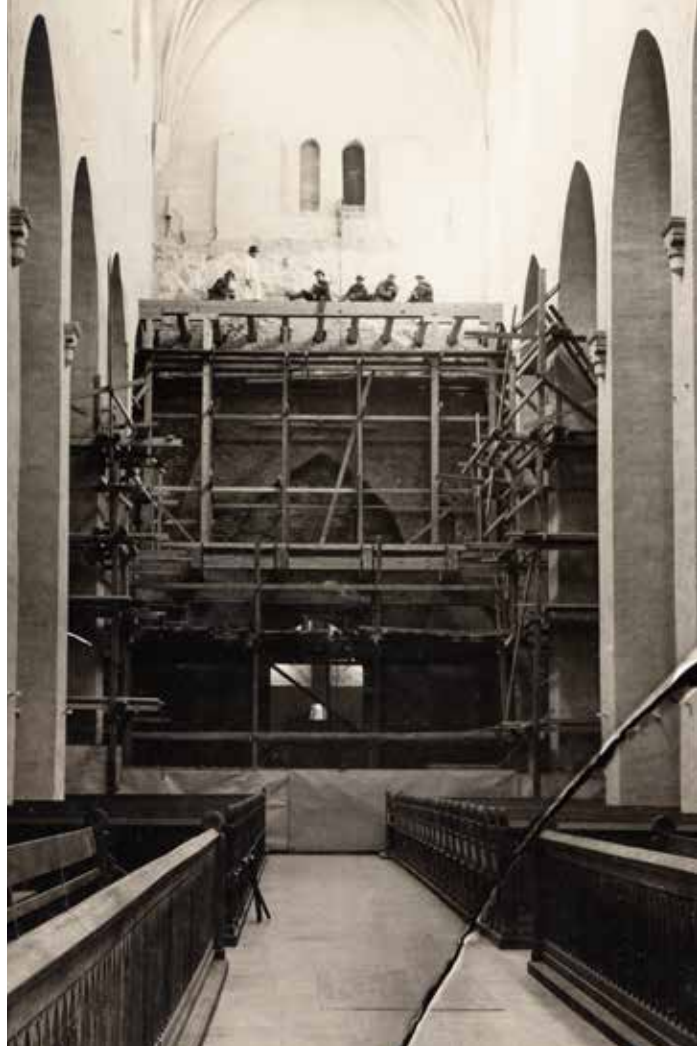
Vasemmalla urkulehterin fasadi. A. Lindgren, MFA. Oikealla uuden urkulehterin rakennustyöt vuonna 1928, HK.

Lindgrenin lukuisten luonnosten pohjalta laatima ehdotus hyväksyttiin kesällä 1927. Kaksikerroksisen lehterin arkadikaarien yläpuolelle sijoitettiin vanha urkufasadi ja alaosaan saatiin tila kuorolle. Reunojen jalkeipillistöjen avulla fasadin eri osat yhdistettiin toisiinsa.³⁹¹ Urkufasadin suunnittelussa Lindgreniä avusti Kangasalan Urkutehtaan insinööri Martti Tulenheimo.³⁹² Yhteen holvialaan lyhennetty ja pohjoisen sivulaivan kohdalta kavennettu lehteri kannatettiin kahdeksan teräsbetonipalkin varaan. Ne kiinnitettiin länsiseinään ja etupalkkiin, joka tukeutui kahteen keskiaikaiseen pilariin. Rakennesuunnitelmat laati diplomi-insinööri J. Packalén.³⁹³

Urkulehterin vuoden 1927 lopussa aloitetut muutostyöt olivat viimeisiä Tuomiokirkon restaurointitöitä. Puurakenteinen urkulehteri ja sitä kannattaneet neljä kimppupilasterien verhottua pylvästä purettiin pois. Kahdesta keskiaikaisesta pilarista purettiin urkulehterin rakentamisen aikoihin lisätyt nurkkapilasterit. Myös Kijkin kappelista lehterille johtaneet puuportaat purettiin pois. Portaiden poistaminen oli merkitty jo vuoden 1923 työohjelmaan.³⁹⁵ Etelälehterin tasoon nostetulle urkulehterille järjestettiin uusi kulku tornihalliin ja Ursulan kappeliin rakennettujen portaiden kautta.

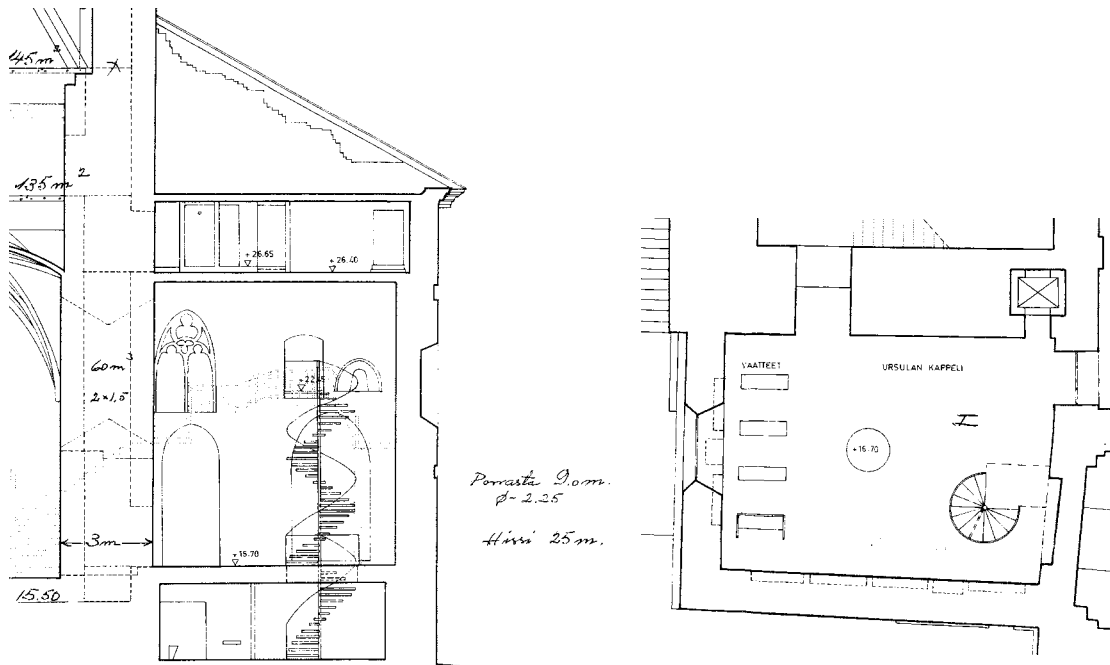
Ursulan kappelin alustavia suunnitelmia vuodelta 1967. Arkkitehti Pekka Pitkänen. TKsrkA.

tila oli luontevin paikka yleisön vaatesäilytys- ja wc-tiloille, jotka kirkosta puuttuivat. 1920-luvulla restauroidun kappelin säilyttämiseksi tutkittiin aputilojen sijoittamista myös sen alapuoliseen holvattuun kellaritilaan. Lisäksi tutkittiin varastojen sijoittamista torniin ja sen eteläseinään kuilun avaamista tavarahissiä varten. Tämä olisi vaatinut keskiaikaisten rakenteiden rikkomista. Pyhän Ristin (Mikael Agricolan) kappeliin toteutettiin arkkitehti Pekka Pitkäsen vuonna 1965 suunnittelema väliaikainen alttari kaiteineen. Eteläseinää vasten sijoitettu alttarikaide myötäili kappelin muotoa. Alttari oli käytössä 1970-luvun korjauksiin asti.⁴²⁶

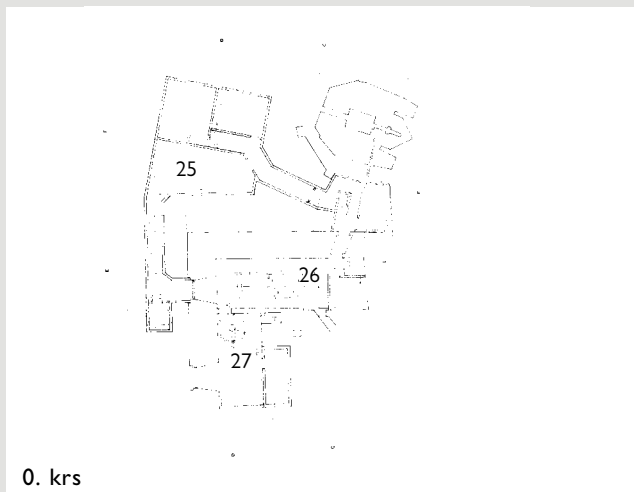
Pääpiirustussarjan pohjapiirustukset vuodelta 1977. Ark.tsto Pitkänen-Laiho-Raunio, TKsrkA.

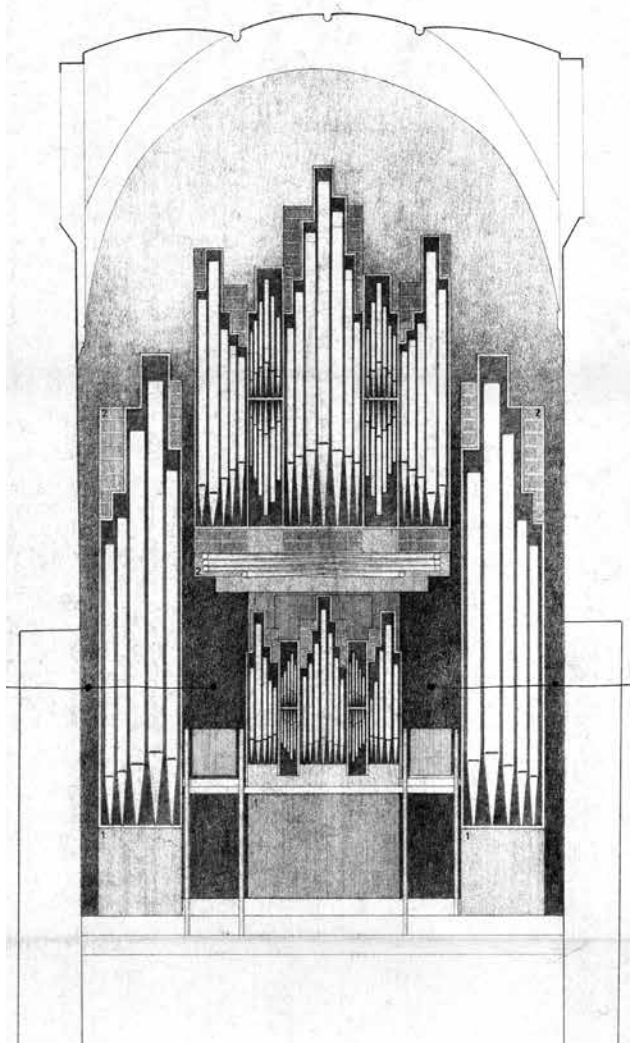
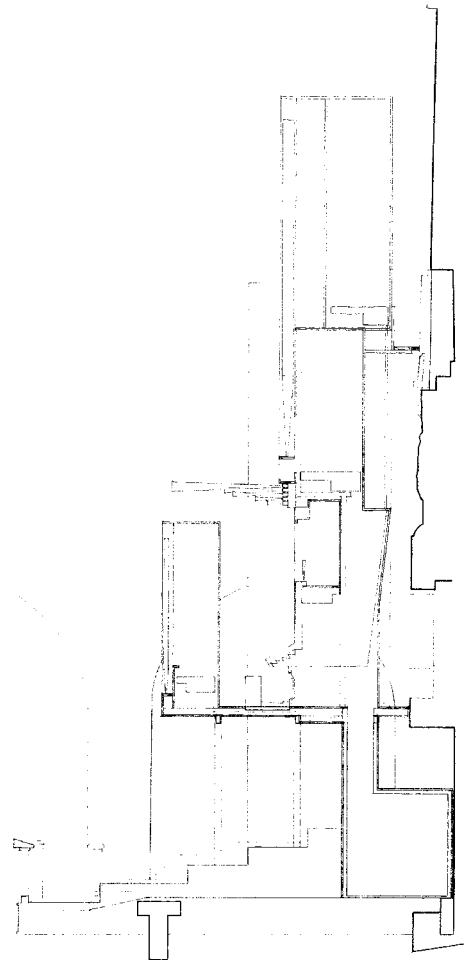
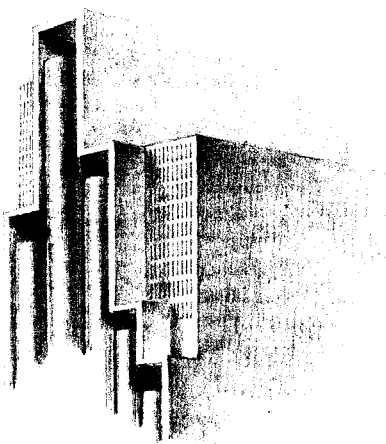
Urkufasadin projektio ja detalji sekä leikkaus urkulehteristä, ark 601, 602, 3–2. Ark.tsto Pitkän-Laiho-Raunio, TKsrKA.

Urkulehterille suunniteltiin myös muusikoiden työ- ja lepohuone, jota oli pohdittu myös etelälehterin länsipäähän. Se ratkaistiin noin metrin verran sisäänkäyntitasoa alempana ”tilana tilassa”, samaan tapaan kuin Ursulan kappelin uudet tilat. Huoneen edustalle saatiin tila kuorolaisten päällysvaatteita varten.⁴⁵⁴

1920-luvun urkulehterin betonirakenteet päätettiin säilyttää alustavista suunnitelmista poiketen. Alemmalle tasolle sijoitetun työ- ja lepohuoneen kohdalta jouduttiin yksi pituussuuntainen palkki poistamaan.⁴⁵⁵ Betonipalkiston päälle suunniteltiin porrastuva puukoroke, jonka alle saatiin sijoitettua ulosvedettävät, pyörillä kiskoja pitkin liikkuvat kuoro- ja orkesterikorokkeena käytettävät tasot. Urkulehterin kaiteena päätettiin hyödyntää 1850-luvun kaidarakennetta, jota oli muokattu jo 1920-luvulla. Lehterikaiteen korkeudesta laadittiin useampia vaihtoehtoja.⁴⁵⁶ Lehterin rapattu alapinta jäsennettiin kenttiin rappaukseen tehtävin urin.⁴⁵⁷

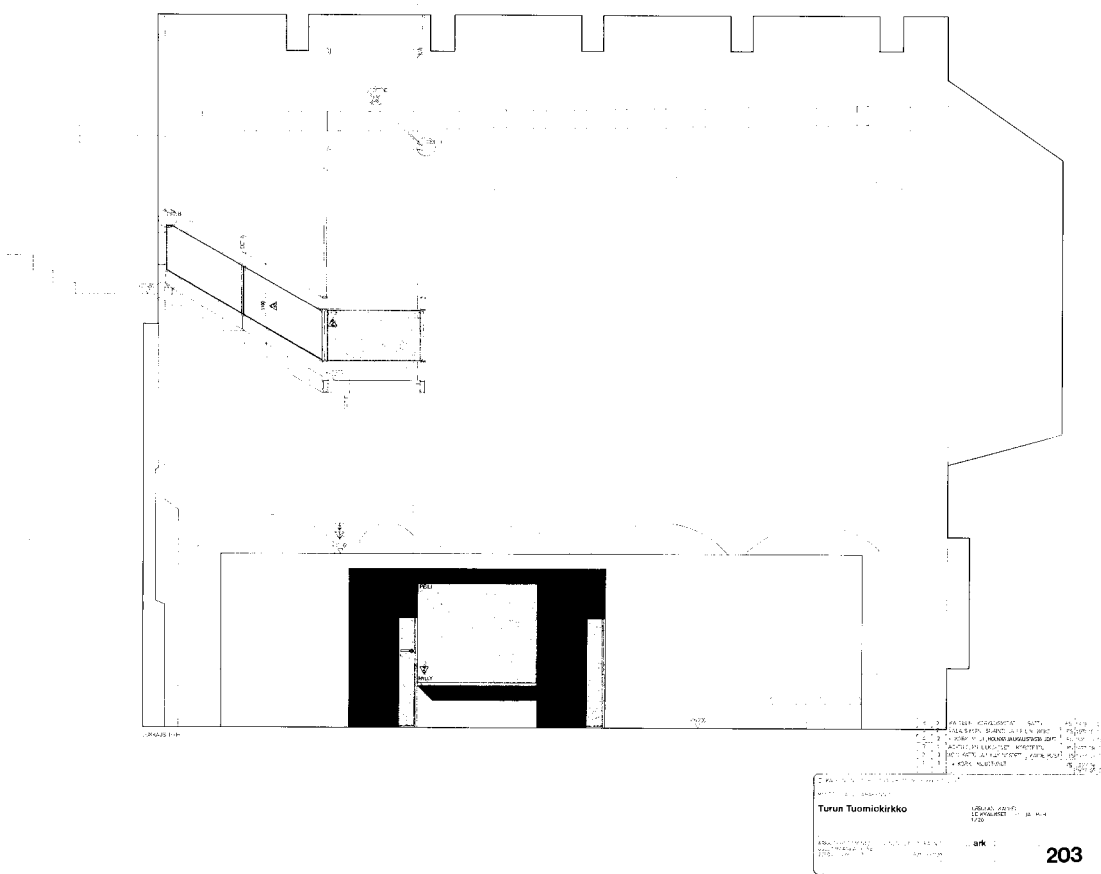
Ursulan kappelin leikkauspiirustuksessa ”tila tilassa” ja etelälehterille johtava teräsrakenteinen kulkusilta, ark 203. Ark.tsto Pitkänen-Laiho-Raunio, TKsrkA.

Kappelin yläpuoliseen varastoon sijoitettiin rakennusfragmentit. Alapuolinen kellari, johon oli käynti ulkopuolelta, säilyi varastona. Vanhat holvit saatiin säästettyä, kun sisäpuolista yhteyttä tilojen välille ei avattu.

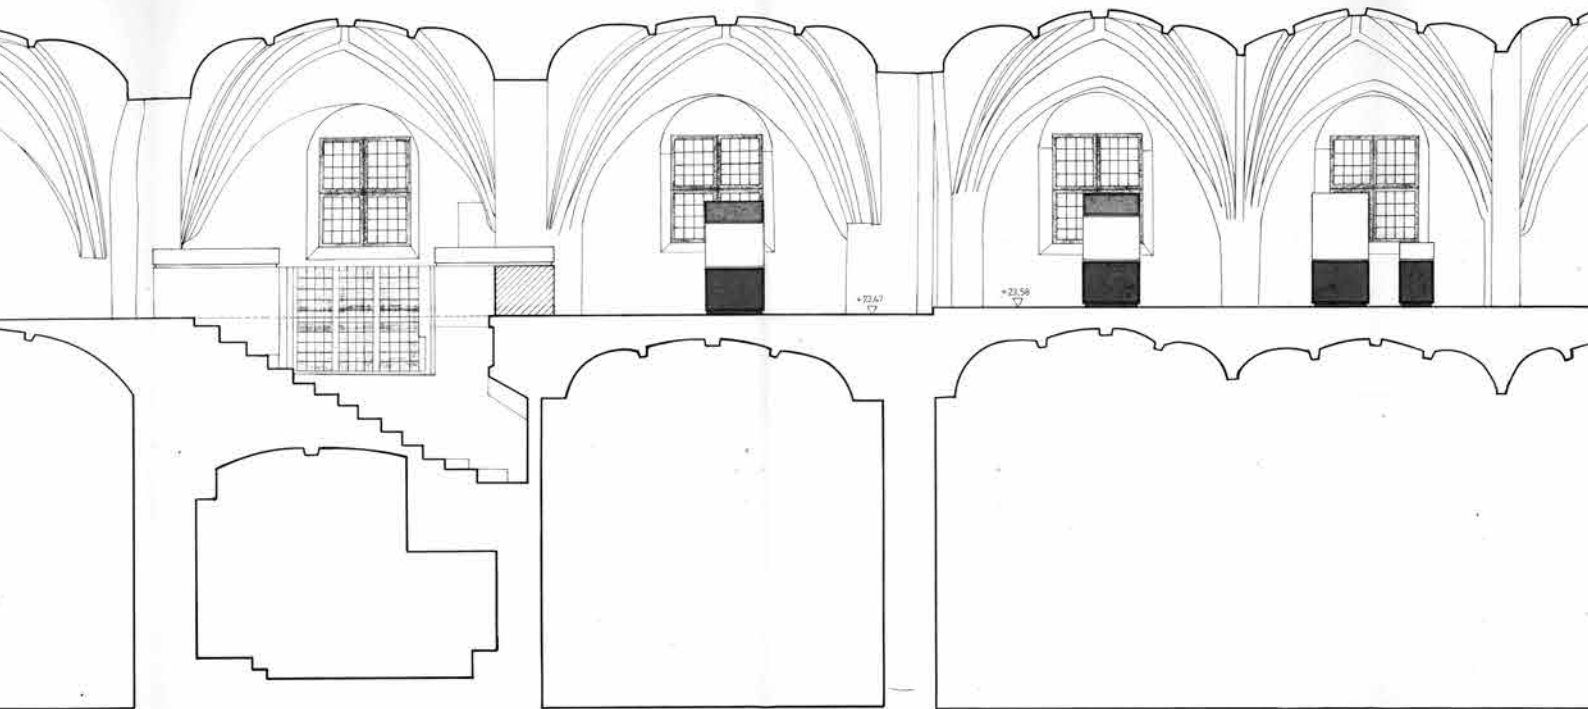
Ote pitkittäisleikkauksesta Tuomiokirkkomuseon kohdalta, ark 505. Ark.tsto Pitkänen-Laiho-Raunio, TKsrkA.

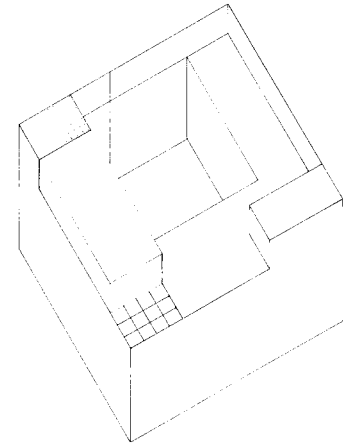
Eteishallin infokalusteen aksonometriapiirustus. Ark.tsto Pitkänen-Laiho-Raunio, TKsrkA.

Tornihallin eli eteishallin porras ja sen alla oleva siivousvälinevarasto päädyttiin säilyttämään, kun yhteys etelälehterille saatiin portaan kautta parhaiten järjestettyä. Sisäänkäyntiportaan graniittiaskelmat ja käsijohteet piti uusia. Tavoitteena oli kaidemuurien madaltaminen ja irrottaminen seinistä sekä niiden päällystäminen kalkkikivilaatoilla. Samalla pääulko-ovi kunnostettaisiin ja tuulikaapin sisäoven yläosa tehtäisiin kiinteäksi. Eteishalliin suunniteltiin infopiste vahtimestarille neuvonta- ja esitepöytineen. Se toimisi myös valvomona, jossa voitiin seurata yleisön liikkumista kirkossa.⁴⁶⁵

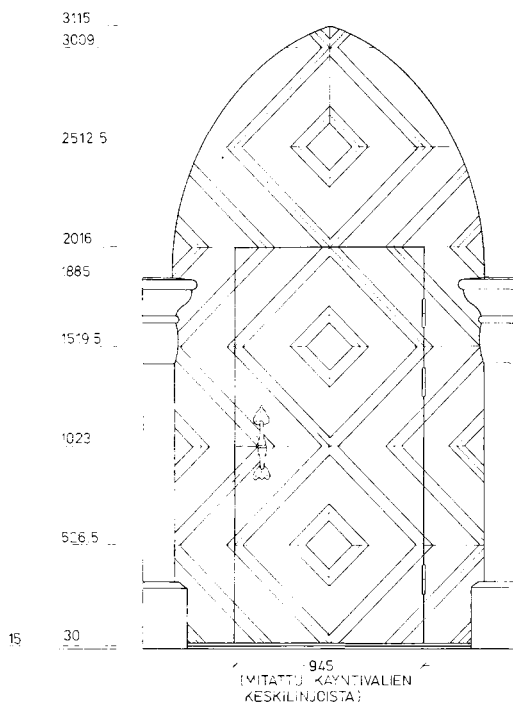
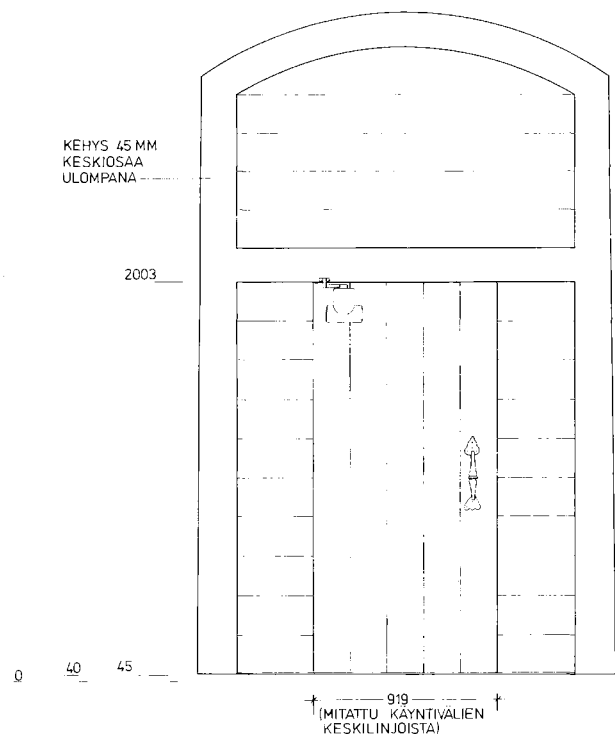
Pohjoisen sisäänkäynnin uusi ovi, ark 401. Ark.tsto Pitkänen-Laiho-Raunio, TKsrkA.

Pohjoiseteinen suunniteltiin esteettömäksi korottamalla tuulikaapin lattia samaan tasoon kirkkosalin kanssa. Samalla ulko-ovea oli tarpeen leventää ja siirtää sitä sisäänpäin. Uusi vinoneliöruudutettu paneeliovi suunniteltiin vanhan mallin mukaan. Läntisen asehuoneen porrasaskelmat päätettiin uusia graniitista ja niihin kiinnittää uudet teräskaitteet sekä askelmien päät pyöristää. Itäisen asehuoneen portaaseen suunniteltiin uusi kaide. Molempien eteishallien olemassa oleviin kaidemuureihin sijoitettiin radiaattorien tilalle kiertoilmapuhaltimeet. Muurien säleikköjä oli tarpeen muuttaa teknisten asennusten takia.⁴⁶⁶

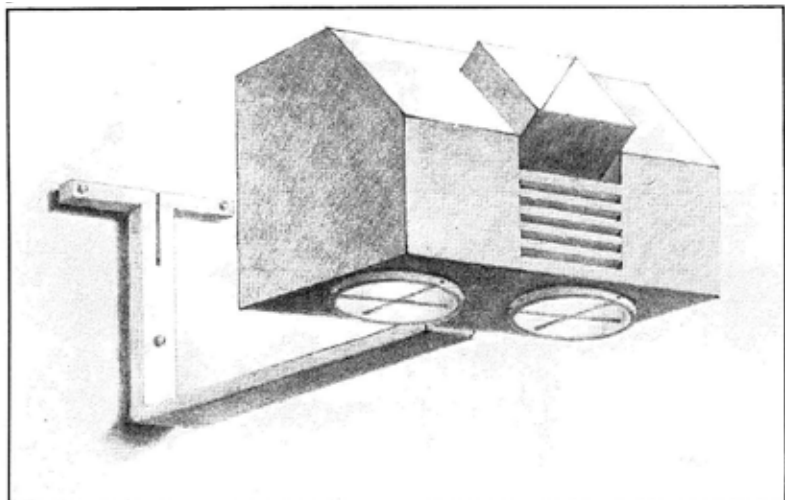
Aksonometria arkkitehti Laihon suunnittelemasta seinävalaisimesta. Ark.tsto Pitkänen-Laiho-Raunio, TKsrkA.

Päätilojen erikoisvalaisimet suunniteltiin arkkitehti Ola Laihon toimesta. Samaan sarjaan kuului seinä- ja lattiavalaisimia sekä ripustettavia valaisimia. Sakaristossa ja Tarkk'ampujain kappelissa päätettiin säilyttää vanhat messinkikruunut ja sakaristossa Paavo Tynellin seinävalaisimet 1950-luvulta. Sivutiloihin voitiin asentaa vakiomallisia valaisimia.
