TURUN TUOMIOKIRKKO

SISÄTILOJEN RAKENNUSHISTORIASELVITYS

ARKKITEHDIT FREESE & SCHULMAN 2023

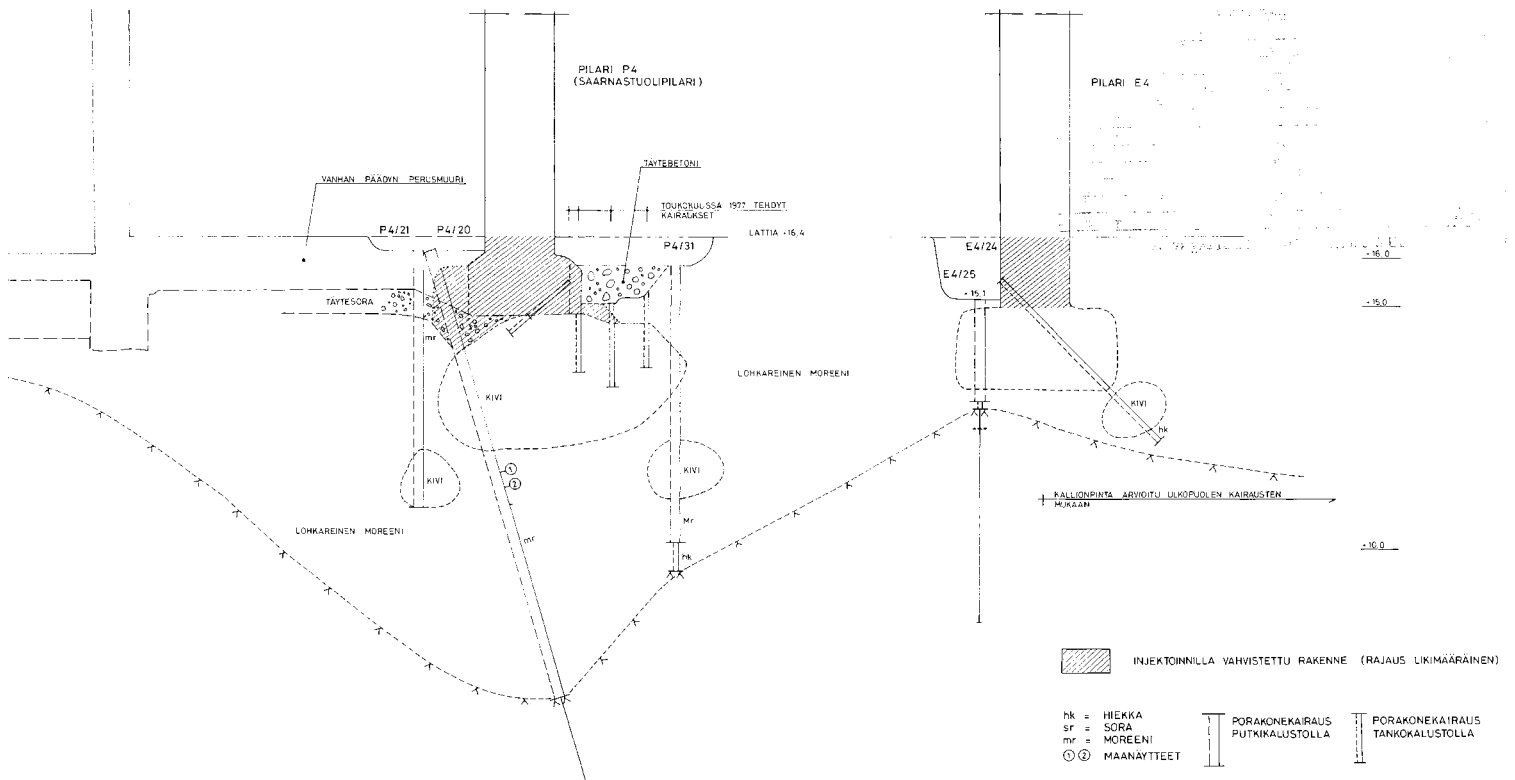
Saarnatuolin viereisen pilariparin injektointisuunnitelma. Pohjatekniikka Oy 1977, TKsrkA.

tyhjätilat täytettiin sementti-injektioinnilla. Muilta osin pilarin lujittaminen tehtiin vain siirtolohkareen päältä. Kattopintojen ja holvien puhdistuksen yhteydessä oli saarnatuolin pilariparin yläpuolella olleet halkeamat injektioitu. Perustuksen vahvistamisen jälkeen ei enää uusia halkeamia havaittu.⁵⁰⁶

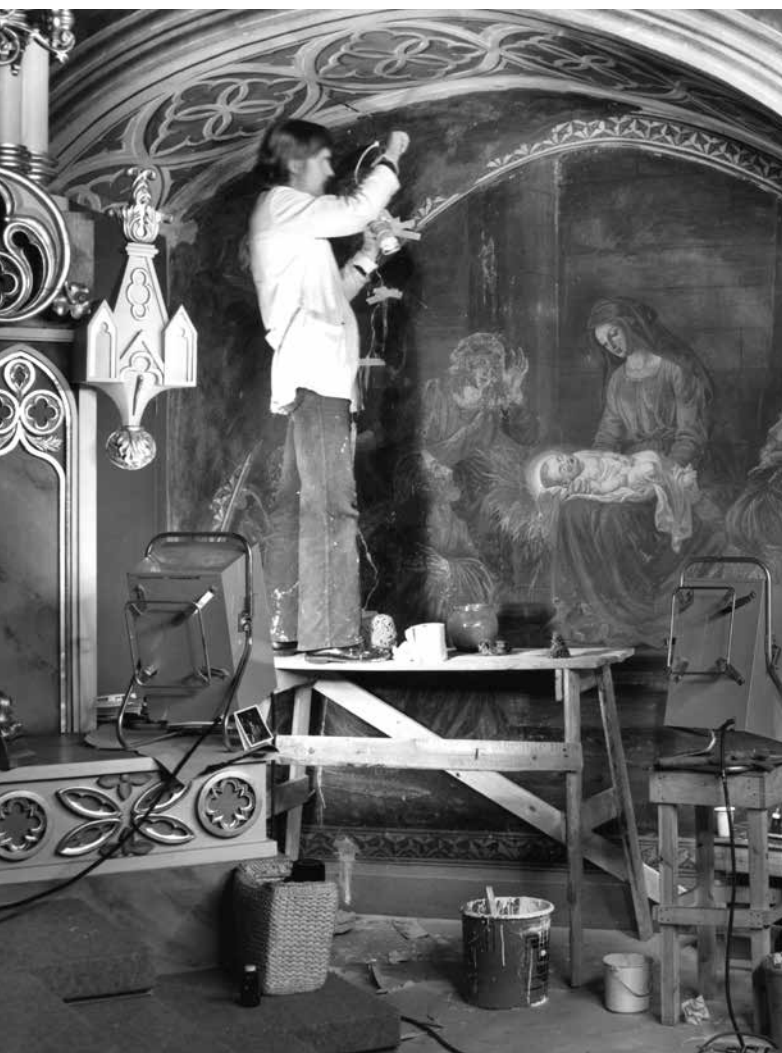
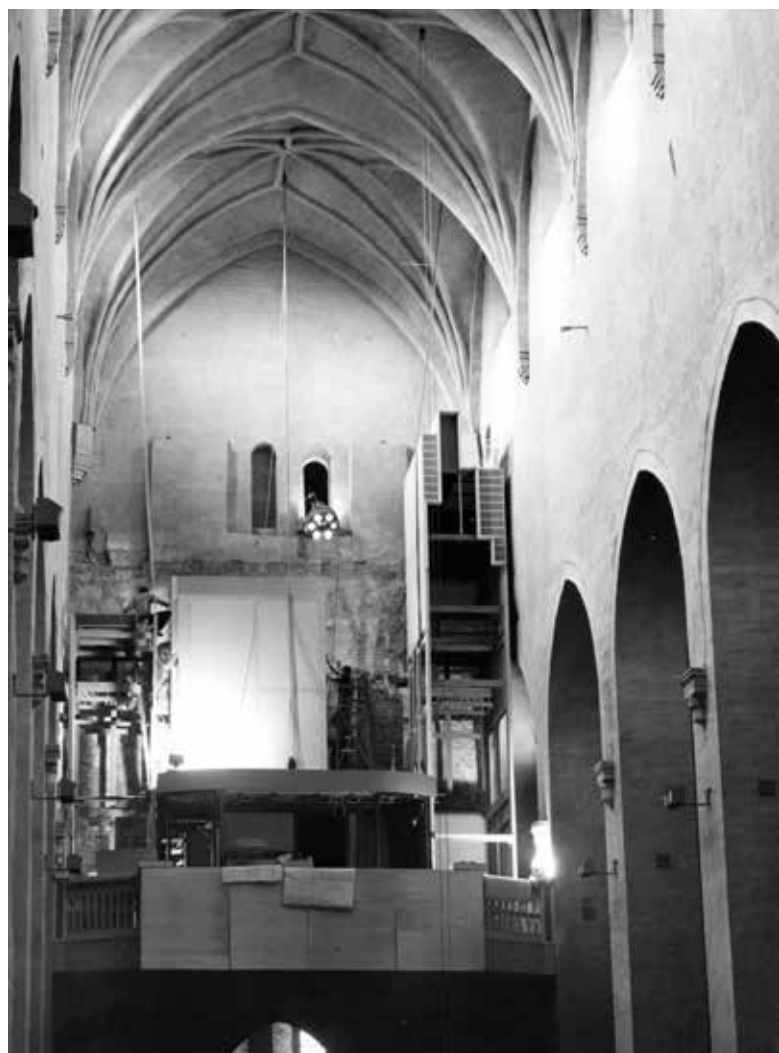
Pääkuorin 1850-luvulla maalattuja freskoja konservoimassa Tapio Hiltunen (vas.). P. O. Welin 1979, TKsrkA.

Pääurkuja rakennetaan lehterille lokakuussa 1978 (oik.). A. Salminen, TKsrkA.

Ensimmäisenä työvuonna aloitettuja pääkuorin konservointitöitä jatkettiin keväeseen 1979 asti. Sen seinät ja holvit puhdistettiin. 1850-luvulla maalattujen freskojen konservointia hidastivat halkeilleet seinät ja rapautuneet maalaukset. Halkeamia täytettiin marmorijauhon ja liiman seoksella. Suurimmat paikkaukset

Yksi huomattavimmista töistä oli kirkkosalin urkugarven lattiarakenteen uusiminen ja pääurkujen asennustyö. Osa rakennemuutoksista johtui parvelle rakennetusta muusikoiden työ- ja lepo huoneesta. Betonipalkiston päälle rakennettiin puinen, porrastuva koroke. Musiikkiasiantuntijoiden toiveesta urkugarven lattia tehtiin puusta, joka heijasti äänen vapaasti kirkkosaliin. Lattian pintamateriaaliksi valikoitui tammi sen kestävyden vuoksi.⁵¹¹ Museovirasto puolsi vanhan lehterikaiteen säilyttämistä, koska sen muoto ja alkuperäinen väritys sopi yhteen saarnatuolin sekä virsinumerotaulujen ja niiden numerokaappien värityksen kanssa.⁵¹² Urkujen selkällistä laskettiin urkurakentajan toivomuksesta 40 cm alemmaksi aikaisemmista suunnitelmista poiketen. Puusepäntiike J. N. Virtanen pystytti urkujen rungon, asensi soittopöydän ja omalle erilliselle tasolle selkäpositiivikaapin. Äänikertojen esiäänitys oli tehty suurelta osin urkutehtaalla ja lopullinen äänitys aloitettiin

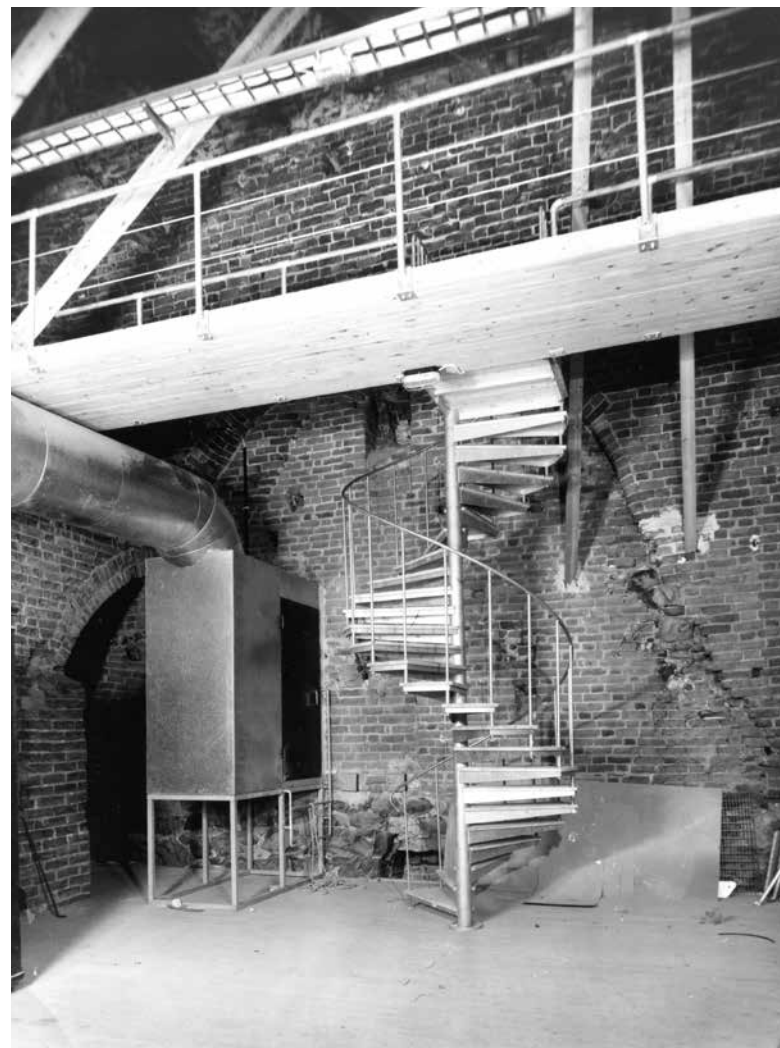
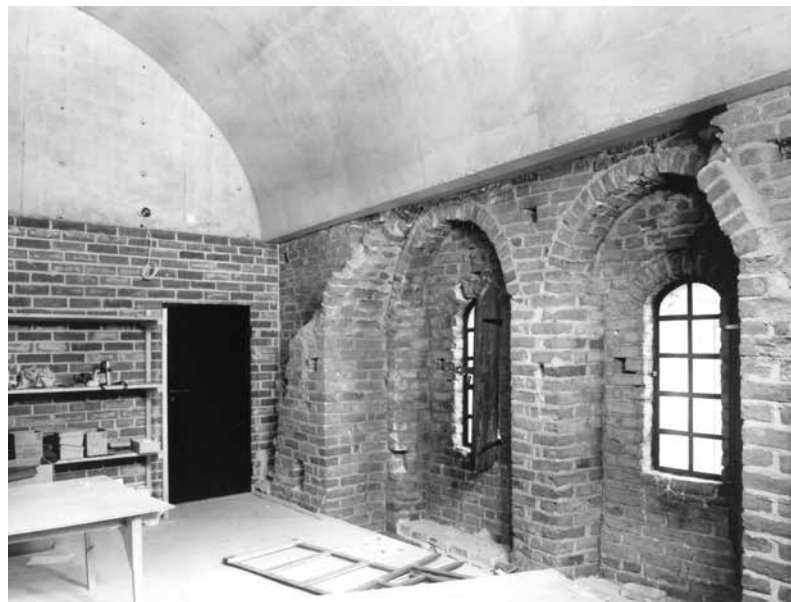
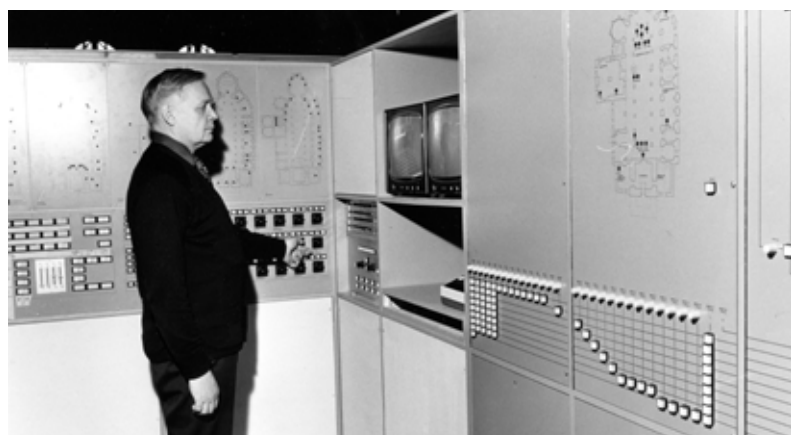
Sakariston ullakolle rakennettiin konservointitilat (oik. yllä). Yksi huoneista jäi kylmävarastoksi, jonne saatiin sijoitettua ilmanpoiston imukammio ja kulku holviullakolle (vas.). P. O. Welin 1979, TKsrkA.

Kirkon kaikki äänentoiston ja valaistuslaitteiden kytkimet sekä kontrollitaulut sijoitettiin sakaristoon. Kuvassa ylivahtimestari Esko Järvimäki (oik. alla). A. Salminen, TKsrkA.

Sakariston ullakolle valmistui kaksi uutta huonetta. Niihin tehtiin betonirakenteiset tynnyriholvit ja lattiarakenteet liimapuusta. Lisää valoa huoneisiin saatiin avaamalla pohjoisseinän ikkunoiden umpeenmuuraukset. Ikkunakomeroitten edessä oleviin lattiasyvennyksiin sijoitettiin lämpöpatterit. Toiseen huoneista asennettiin tulevaa käyttöä varten tarpeellinen vesipiste. Sähköjohdotukset sakariston ullakolle saatiin tehtyä ruiskuhuoneen kautta sprinklerinousun vieressä.⁵¹⁴ Ainoa kulku ullakolle oli sakariston muurinsisäinen portaikko. Huonokuntoiset askelmat jouduttiin muuraamaan uudelleen tiilistä. Kylmävarastoon tehtiin metallirakenteinen kierreporras ja kulkusilta, josta päästiin vesikaton ja holvien väliseen tilaan. Korkeasta tilasta löytyi myös paikka kirkkosalin ilmanpoiston imukammioille. Ullakon kolme muuta huonetta sisustettiin kirkkotekstiilien konservointitilaksi.⁵¹⁵

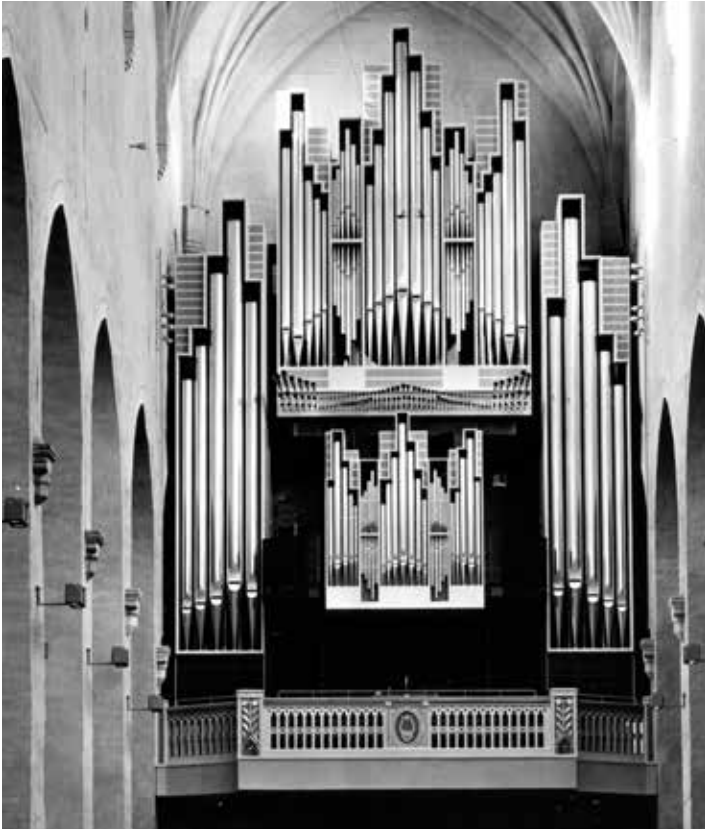
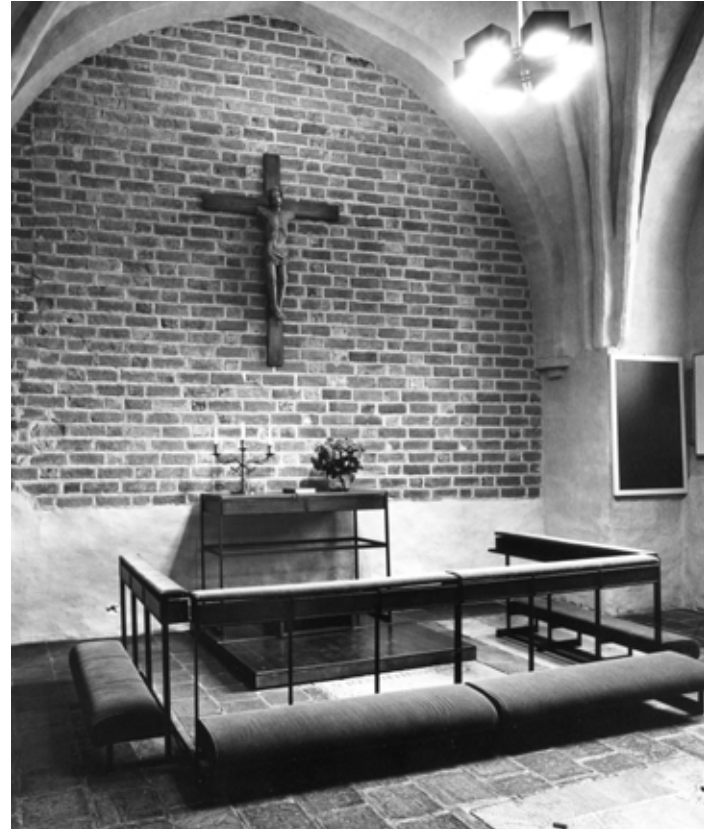
Kirkkosalin uudet urut (vas.). A. Salminen 1981, TKsrkA.

Pormestarin kappeliin sijoitettiin siirrettävä alttari (oik.). A. Salminen 1981, TKsrkA.

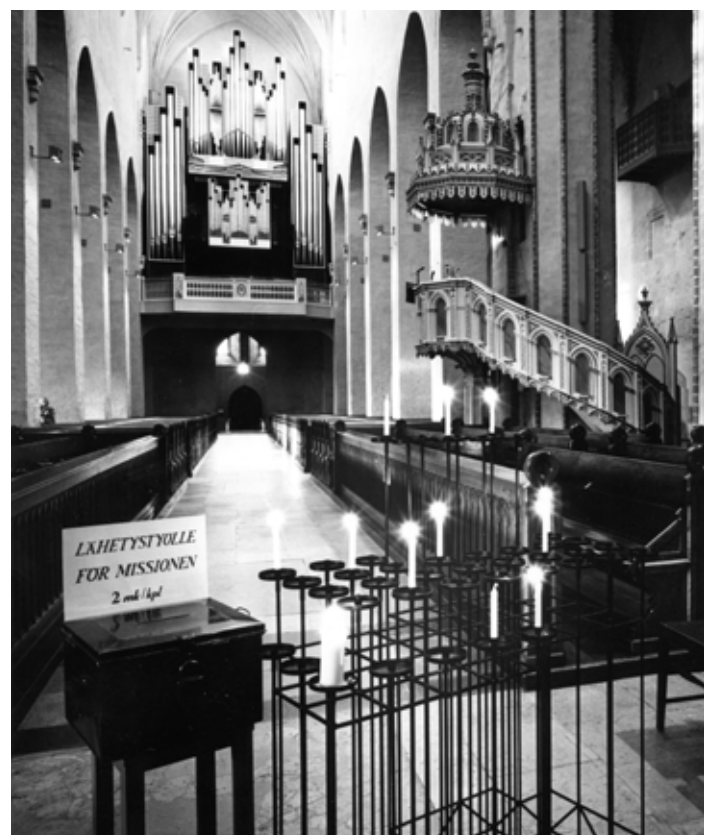
Kirkkosali restauroinnin jälkeen. Lähetyskyynttelikkö on arkkitehti Ola Laihon suunnittelema (vas.). A. Salminen 1983, TKsrkA.

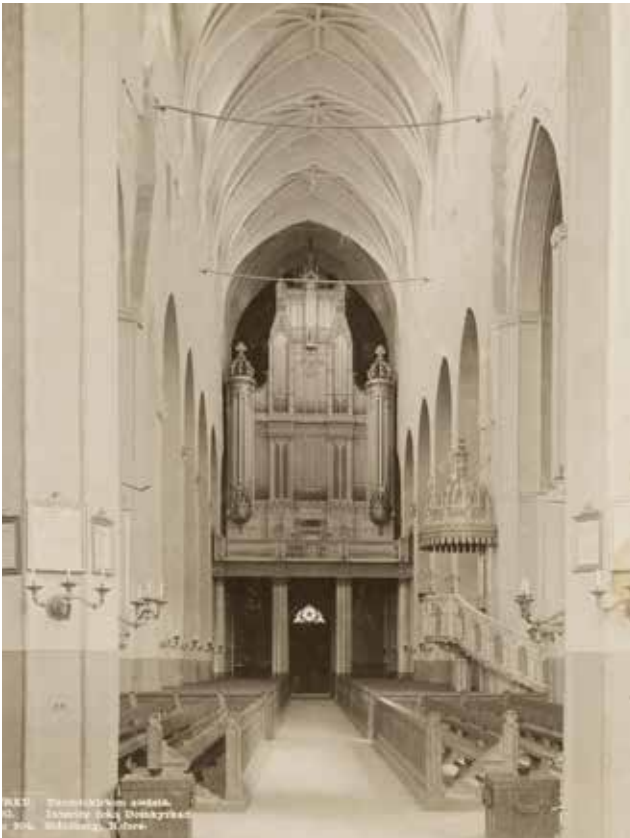
Kirkkosali 1890-luvulla. Ståhlberg, TMK.

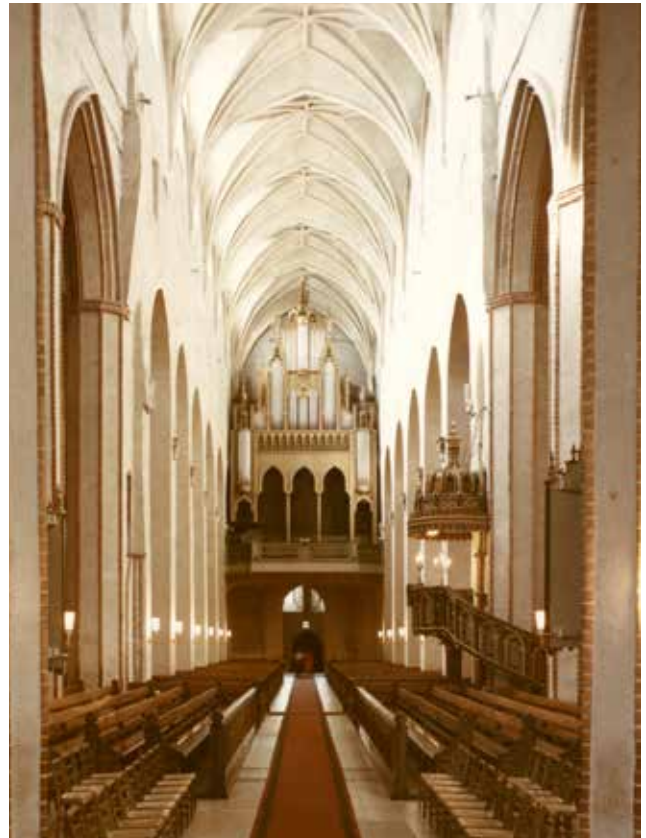
Kirkkosali 1920-luvun restauroinnin jälkeen. TKsrkA.

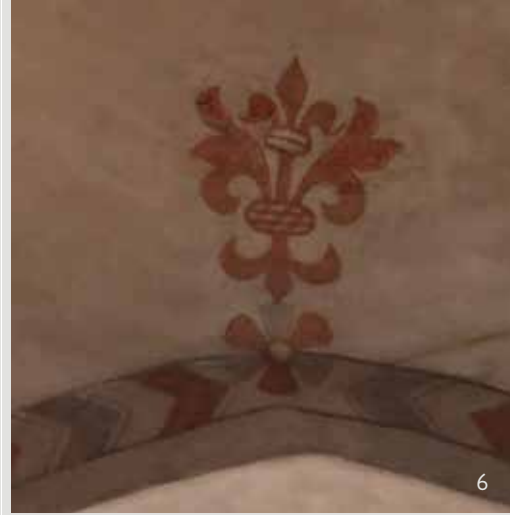
6

6. Sivulaivojen 1300-luvun alkupuolen risti-holveja on korostettu holvikaaria rajaavalla ohueella viivalla ja ornamenttikuvioilla. Ruoteiden koristeina on myös lilja- ja ruusukuvioita, puhtauden ja Tuomiokirkon suojelupyhimyksen Neitsyt Marian vertauskuvia.

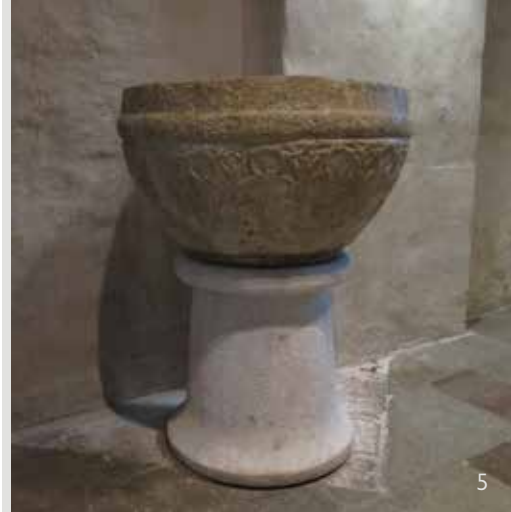
5

5. 1400-luvun alun kastemalja on valmistettu Särkisalon Förbyn kalkkikivestä. Sen jalusta on 1970-luvulta. Vihkiristein ja apilanlehtikaarin koristettu malja on sijoitettu oletetulle keskiaikaiselle paikalleen.

Kirkon pääoven viereen sijoitettu gotlantilaistyylinen kivinen kasteallas on 1400-luvun alusta. Piispa Hemmingin pyhänjäännösarkku sekä keskiaikaiset puuveistokset säilyivät palon aikana sakaristossa. Pyhänjäännösarkku palautettiin kirkkoon 1920-luvulla ja se sai paikan Gezeliuksen kappelista. Aiemmin kirkkosalissa ja kappeleissa sijainneet puuveistokset ovat esillä Tuomiokirkkomuseossa.

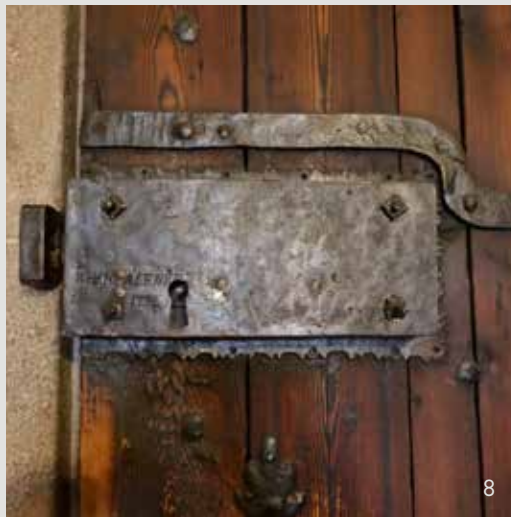
8

8. Sakariston ja kirkkosalin välisen oven lukko on vuodelta 1772. Se on ilmeisesti siirretty nykyiseen oveen.
9. Piispa Hemmingin pyhänjäännösarkun on oletettu valmistuneen vuonna 1514, mutta sen vanhimmat puuosat ovat jo 1400-luvulta. Sitä on jäsennetty goottilaisin aihein. Puuleikkauksin koristellun rakennelman sisällä on basilikanmuotoinen arkku. Alun perin ilmeisesti pääkuorissa sijainnut pyhänjäännösarkku siirrettiin myöhemmin sakariston takahuoneeseen.

Kirkon rautaovien ajoituksesta ei ole tarkkaa tietoa. Sakariston oven lukko on vuodelta 1772, mutta ovi on todennäköisesti lukkoa myöhäisemmältä ajalta. Tuomio- kirkkomuseossa on esillä pronssinen ovirengas keskiajan lopulta, joka on ilmeisesti

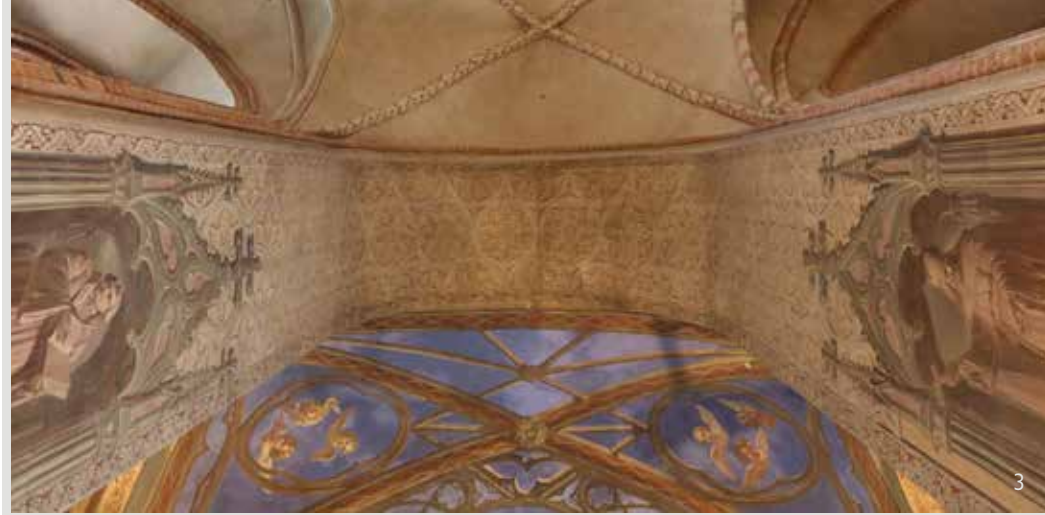
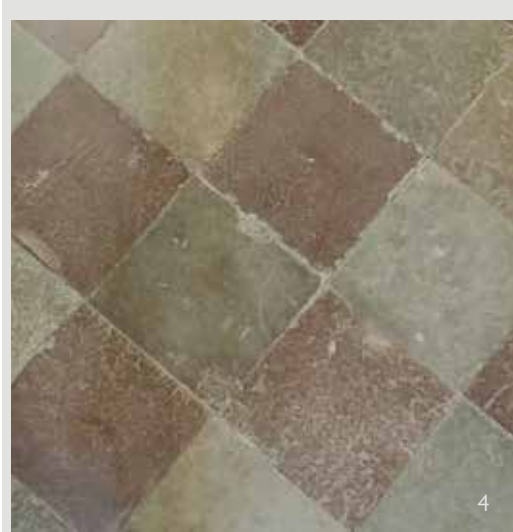
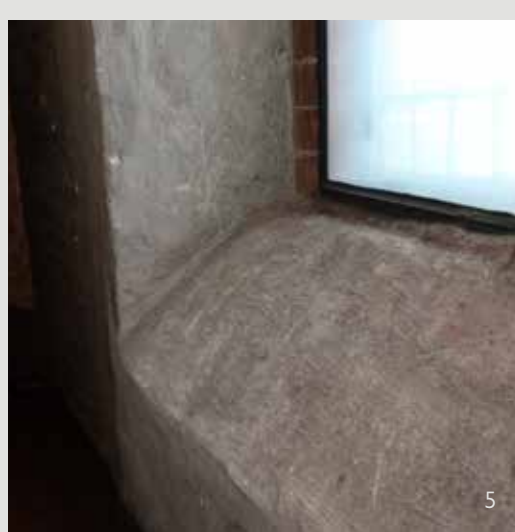
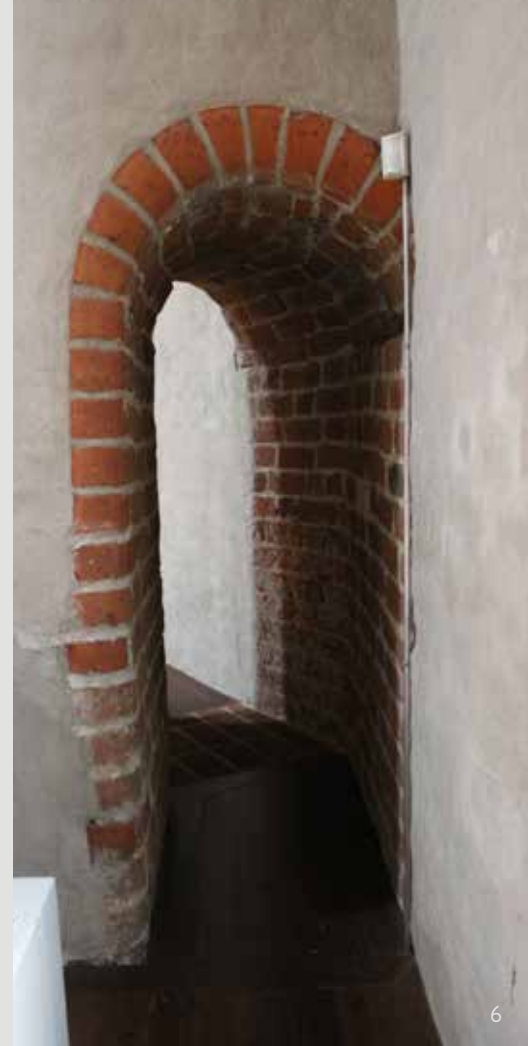
1. Pääkuorin kattoholvin ruoderakennetta kuvaava maalaus on liitetty osaksi arkkitehtuuria.
2. Kuuden entisen alttarikomeron maalaukset esittävät tapahtumia Kristuksen elämästä.

3. Pääkuoriin johtavan kaariaukon maalauksissa Martti Luther ja Pohjolan apostoli Ansgar on esitetty goottilaistyylisiin kehyksiin.
4. 1830-luvun kalkkivilaattoja on säilynyt paikoitellen pääkuorissa ja kirkkosalissa. Laatat on pääosin uusittu 1920-luvun restauroinnissa lattiaa avattaessa.
- 5–6. Pääkuorin galleriakäytävän vanhoja rappauspintoja puhdistettiin palon jälkeisessä korjauksessa.

Selkeimmin uusi asu näkyy pääkuorin maalauskoristelussa. Ensimmäiset freskotekniikalla tehdyt seinämaalaukset Suomessa toteutettiin vuosina 1850–1854 hovimaalari R. W. Ekmanin johdolla. Kuudessa entisessä alttarikomerossa on esitetty tapahtumia Jeesuksen syntymästä ylösnousemukseen. Galleriakäytävän kohdalla olevat kaksi seinämaalusta liittyvät kuvitteellisesti historiaan. Sisääntulokaaren pieliin on maalattu uskonpuhdistaja Martti Luther ja Pohjolan apostoli Ansgar. Maalaukset on yhdistetty koristeaiheihin osaksi arkkitehtuuria. Kattoholviin on maalattu illusorinen goottilaistyylinen ruoderakenne, jonka takaa avautuu taivas enkeleineen.

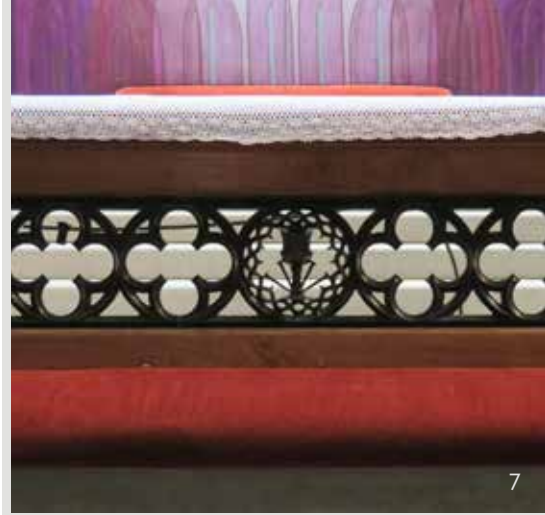
7

7. Pääkuorin alttarikaiteen valurautainen osa koostuu nelisoppikuvioista. Keskimmäistä ympyrää kehystää orjantappurakuunu ja sen keskellä on ehtoolliskalkki ja neljä naulaa.
8. Pääkuorin seinäsyvennyksen eli entisten alttarikomeroitten valurautakaiteet koostuvat kolmilehdykkäkaarista.
9. Virsinumerotaulut on sijoitettu päälaivassa pylväisiin ja sivulaivoissa seinille. Taulut on laskettavissa alas harmaaksi maalatun "pilariterin" sisällä olevaa vajeria pitkin. Kaikkiaan tauluja on neljä kappaletta.
10. Säilytyskaappeja virsitaulujen numeroille on yhteensä kolme kappaletta sivulaivoissa ja polygonaalikuorissa.
11. Alttarin kehyslaitetta on jäsenetty arkkitehtonisin aihein. Kolmiopäädyn ja taulua kehystävien kimpupilasteriparien päätteenä on tornimaiset huipukkeet.

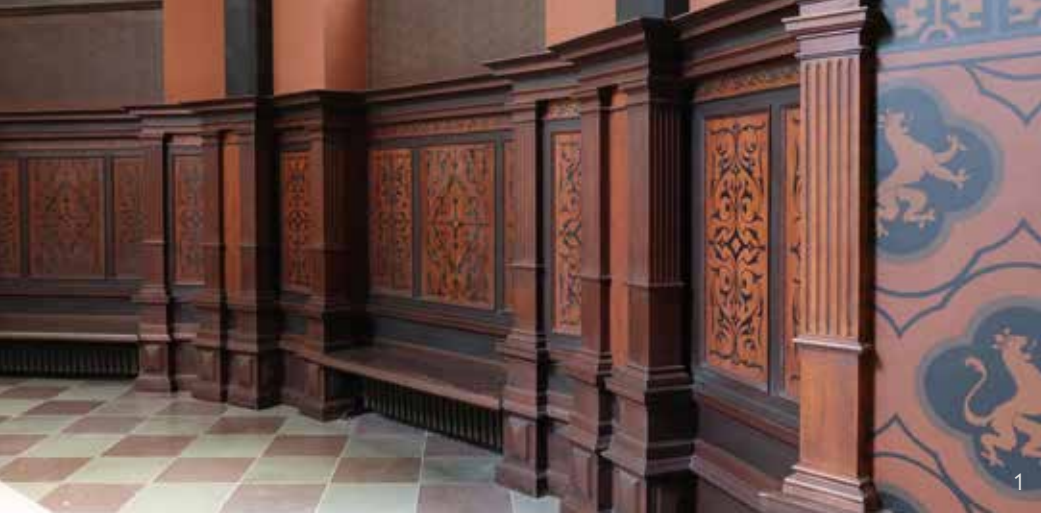
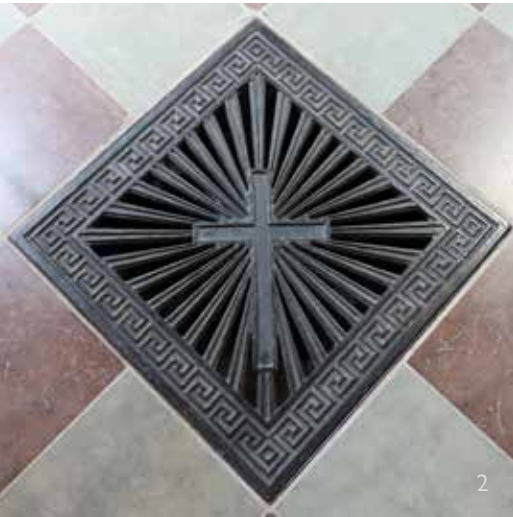
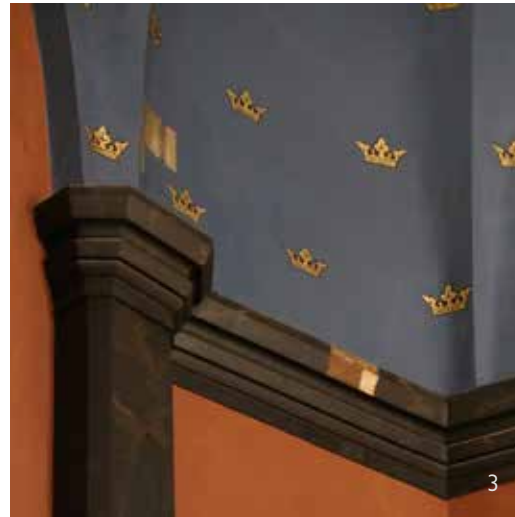
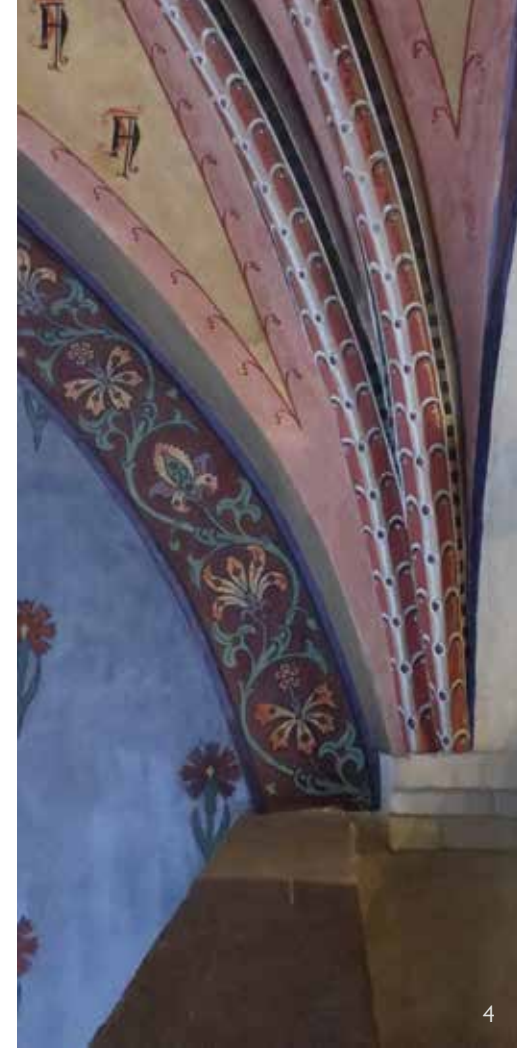
1. Kankaisten kappelin seinäpaneeli maalauskoristeluineen ja penkkeineen 1800-luvun lopulta on Jac. Ahrenbergin suunnittelema ja N. Bomanin valmistama.
2. Shakkiruutukuvioidessa kalkkikivilattiassa on Kankaisten kappelin hautaholviin johtava valurautaluukku.
3. Kankaisten kappelin holveja kannattavat tummiksi maalatut pilasterit jäljittelevät kiveä. Siniseksi maalattu holvi on koristeltu lehtikullatuin kruunuin. Esiin otot ovat peräisin 1970-luvulta.
4. Tottin kappelin kattoholvissa on maalattuja monogrammeja hiekankehtaisella pohjalla.

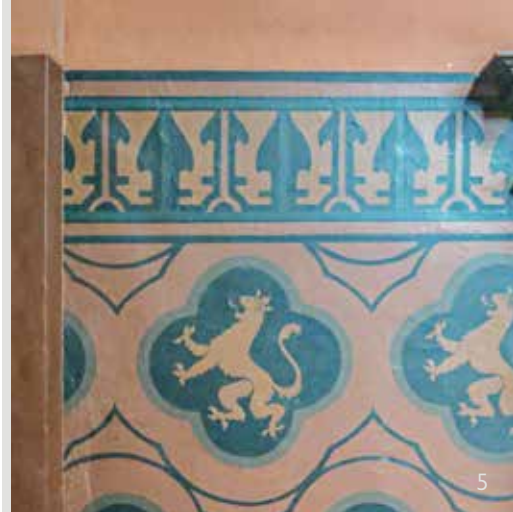
5

5. Kankaisten kappelin kaariaukon smyygipinnoissa on paneelikorkeuteen saakka maalattu nelisoppikuvioita leijonineen.
6. Tammiluukku rautaheloineen on Ahrenbergin 1880-luvulla suunnittelema.
7. Tottin kappelin puupaneelin yläpuolisissa seinissä on punaisia neilikoita vaaleansinisellä pohjalla. Maalaukoristelu on arkkitehti Ahrenbergin suunnittelema.
- 8–9. Stålhandsken kappelin seinä- ja kattopintojen maalaukset perustuvat ranskalaisiin esikuviin.

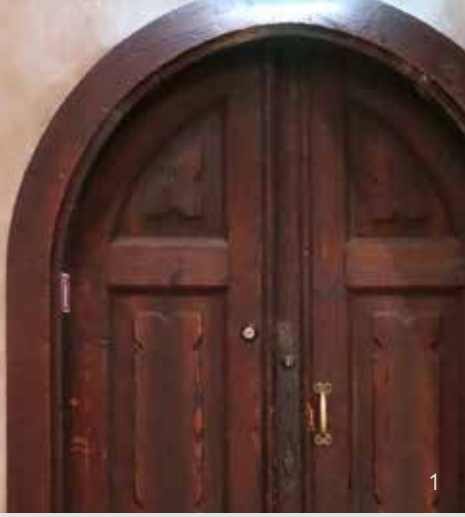
1

1. Kirkkosalin pohjoisseinän kaarioven peileissä on uusgotiikalle ominaista jäsentelyä.
2. Sakariston tuulikaapin kulumistaan pyöristetystä puupaneeliovesta on koristeelliset helat.
3. Tottin kappelin ullakolle johtavassa kulkusillassa ja lautaovessa on keskiaikaisia piirteitä.
4. Tornihallissa on säilynyt vanha penkki. Se on alkuaan ilmeisesti ollut etelälehterillä.
5. Kankaisten kappelin rauta-aitaan on kirjoitettu virren säkeet. Portissa on koristeena kolme kruunua.

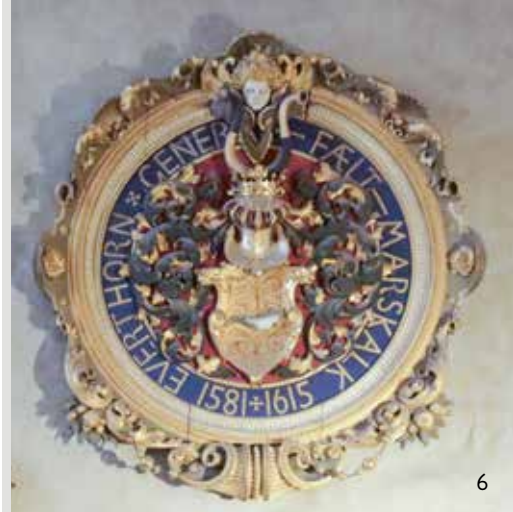
6

6. Tavastin kappelissa on säilynyt 1800-luvun lopun puuvaakunat, vaikka tila on palautettu keskiaikaiseen asuun.
7. Tottin kappelin rauta-aita sai vaikutteita Stålhandsken 1600-luvun rauta-aidasta.
8. Penkkirivit on sijoitettu maalatulle puukorokkeelle. Tammipenkien päät on koristeltu puuleikkauksin.
9. Tavastin kappelin lasimaalausikkunat ovat 1800-luvun lopulta.

Seinävaakunoita on Tavastin ja Tottin kappeleissa. Kappeleihin haudattujen pyöreät renessanssityyliset puuvaakunat on veistetty 1800-luvun lopulla Swertschkoffin ateljeessa Firenzessä kuvanveistäjä Carl Magnus von Wrightin toimesta. Tigerstedt-Wal-

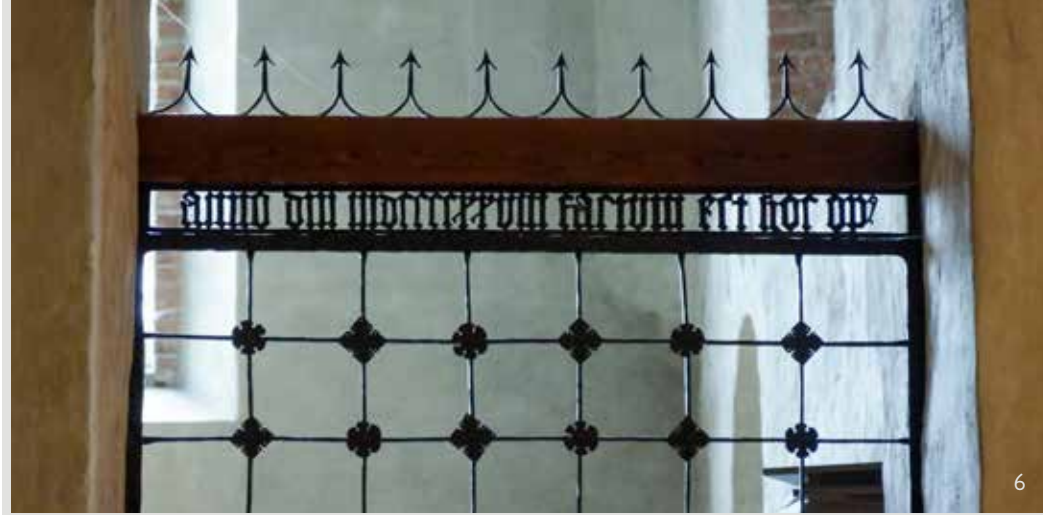
6

6. Ursulan kappelin rauta-aidassa yläosan ruutukentän yläpuolella on latinankielinen teksti ja vaakahirsi.
7. Kirkon interiööriin sopivat kevytrakenteiset irtotuolit ovat sävyiltään rusehtavat.
8. Mikael Agricolan kappelin rauta-aidan idänpuoleisessa portissa ympyrän kuviona on Pyhä Katariinan teiliipyörän katkelma ja miekka.
9. Etelälehterin kaide koostuu ikkunan ennallistetuista tiiliruoteista, niiden päälle olevasta kaidepuusta sekä väleihin asennetuista neliöteräksistä. Kaiteen korotus on jälkeen päin lisätty.

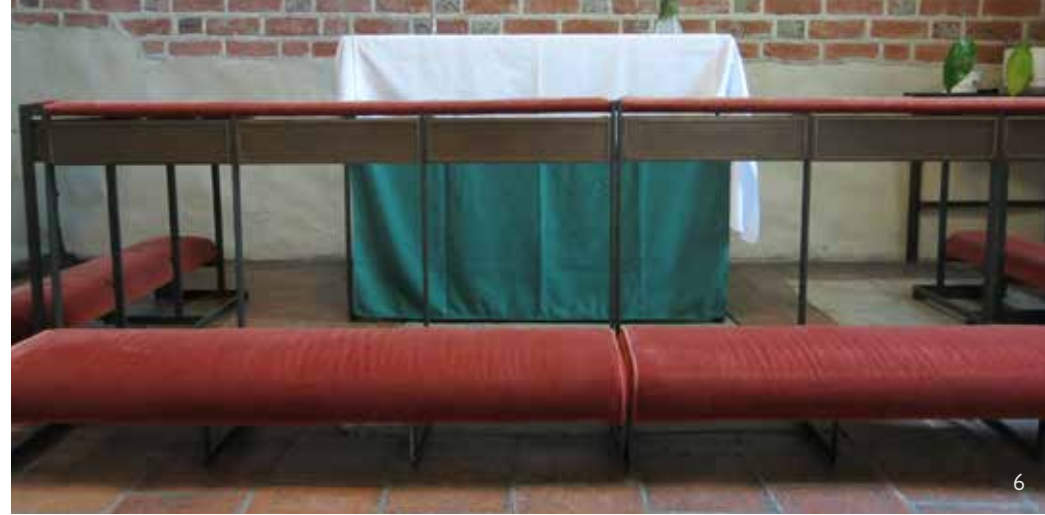
6

6. Pormestarin kappelin alttari ja alttarikaide on suunniteltu siirrettäväksi tarvittaessa kirkkosaliin.
7. Sakariston kasukkakaapisto jakaa tilaa toiminnallisesti. Seinäsvulla on naulakko ja liukuovien takana vesipiste. Toisella puolella on kaapisto ja vitriini messukasukoille. Kaapiston päädystä on peili.
8. Kastemaljan teräsrunko kiinnittyy kalkkikivijalustaan. Hopeamalja on tehty 1830-luvun vesikatkon kuparipellin hopeasta ja kullasta. Maljan keskellä on upotettu rubiini.
9. Museon lasivitriinien jalustaosot ovat tammiviilua. Vitriinit on viimeistelty messinkikehyksin. Valaistuksena on kiinteät messinkivalaisimet.
10. Muusikkojen huoneen sisus on kauttaaltaan puuta.
11. Ursulan kappelin kiinteän neliönmallisen penkin kalkkikivijalustaa kiertää tamminen istuinosa.

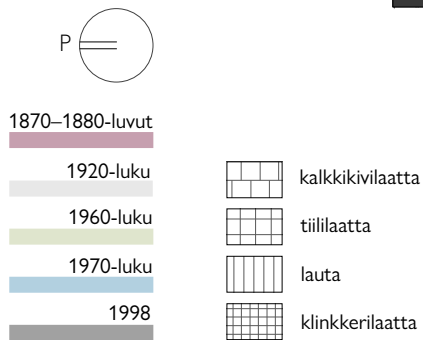
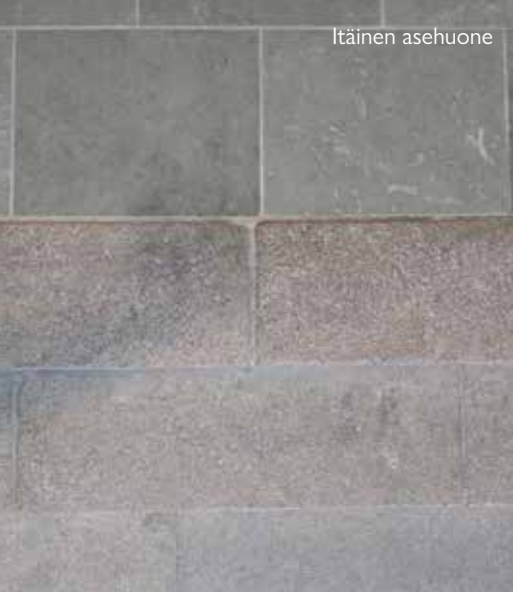
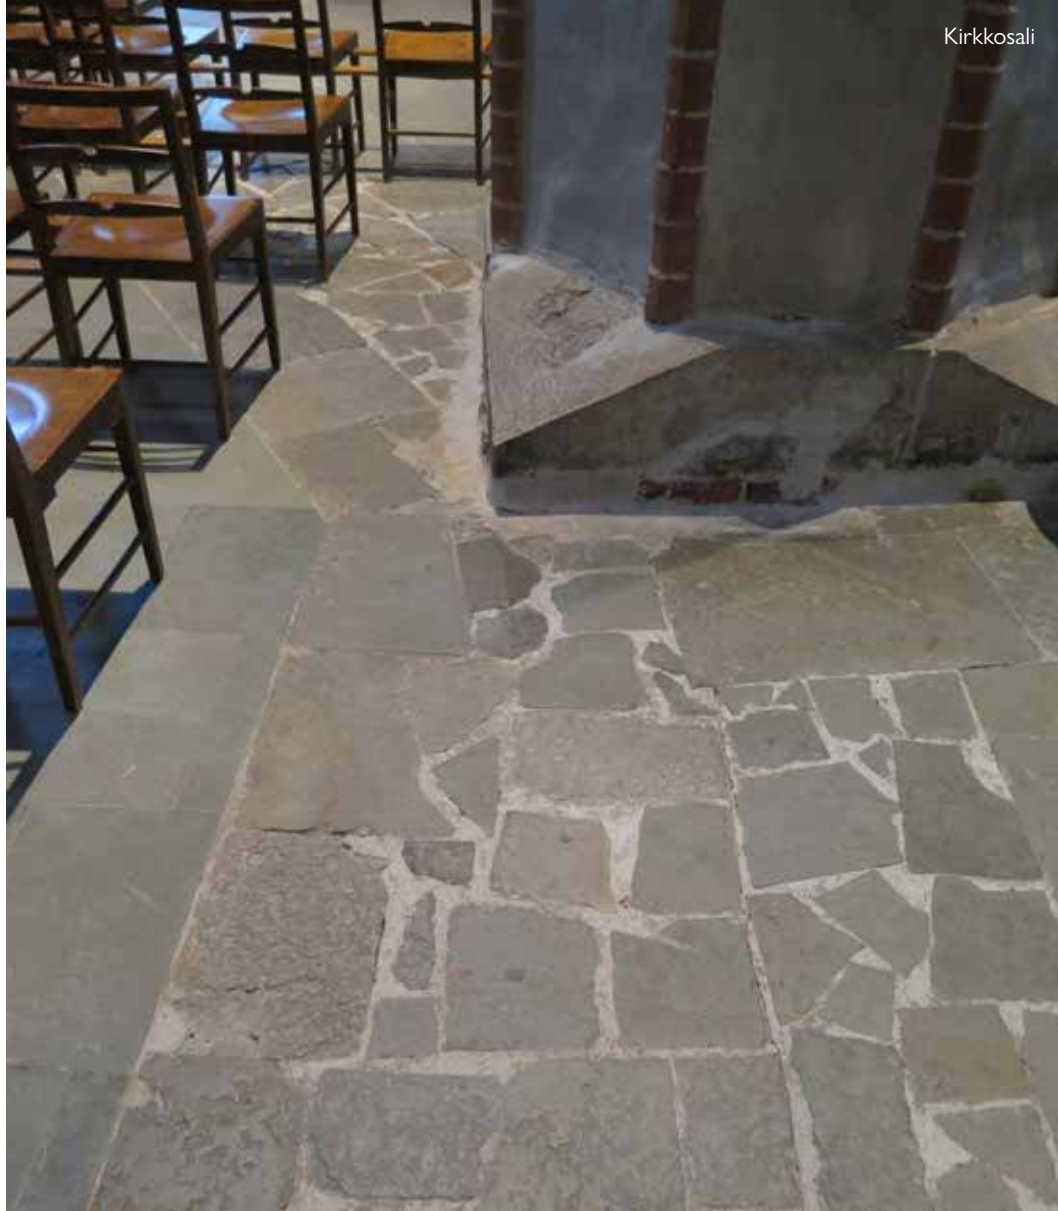
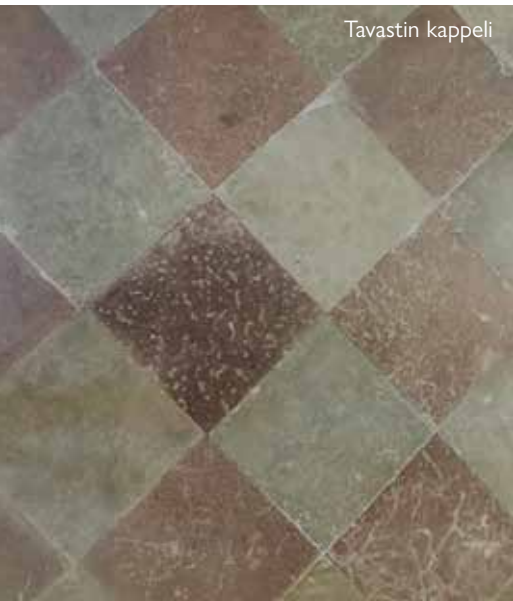
LATTIOIDEN AJOITUSKAAVIOT

Kirkon lattiatasot ja materiaalit ovat vaihdelleet vuosisatojen saatossa. Nykyiset lattiamateriaalit ovat pääosin 1870–1970-luvuilta.

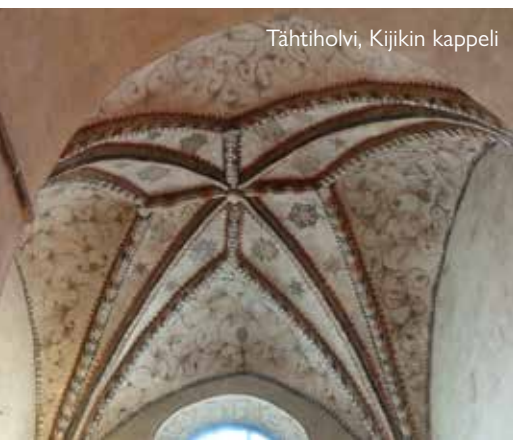
Tähtiholvi, Kijikin kappeli

nelisakaraisia, joiden kannat tai konsolit tukeutuvat huoneen nurkkiin. Nelisakaraisista tähtiholveista hieman poikkeava sakariston holvit, joissa on tähtien yli kulkevat ns. lakiruoteet. Tornihallin ja Tavastin kappelin holvit ovat kahdeksansakaraisia tähtiholveja. Niiden konsolit tai kannat ovat huoneen nurkkien lisäksi seinien keskipisteessä.

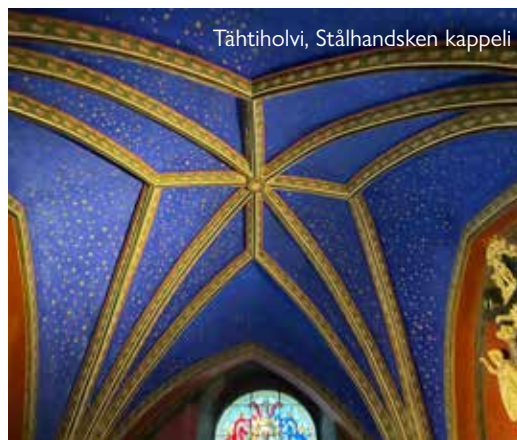
Tähtiholvi, Stålhandsken kappeli

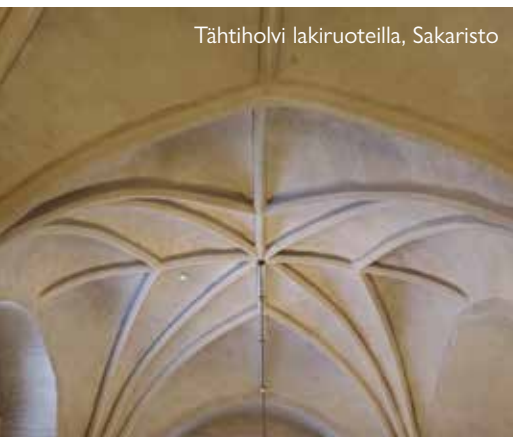
Tähtiholvi lakiruoteilla, Sakaristo

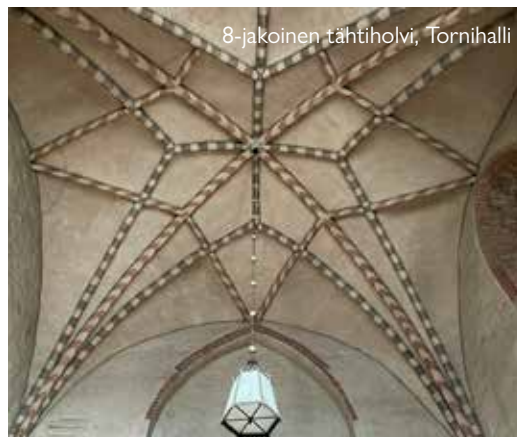
8-jakoinen tähtiholvi, Tornihalli

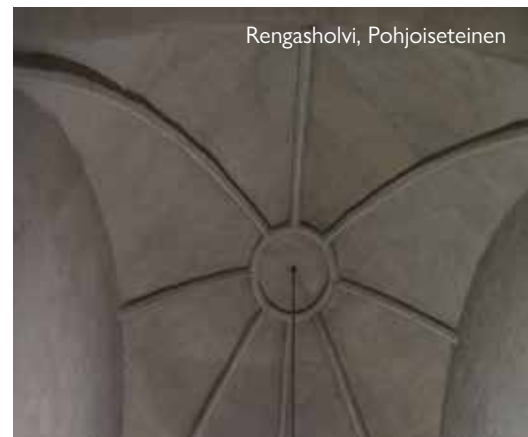
Rengasholvi, Pohjoiseteinen

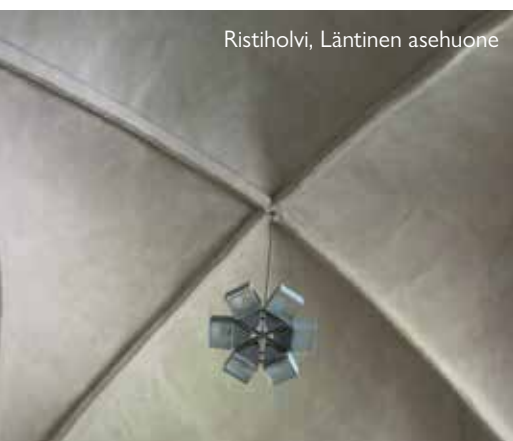
Ristiholvi, Läntinen asehuone

Keskiaikaisia ristiholveja on Tigerstedt-Wallenstjernan kappelissa ja läntisessä asehuoneessa. Pääkuorissa on 1600-luvulla valmistuneet ristiholvit, joihin liittyy alttarin kohdalla kupolimainen holvin osa. Ursulan kappelin kellareissa on keskiaikaiset ja sakariston ullakon kappelissa 1800-luvun tiilestä muuratut tynnyriholvit.

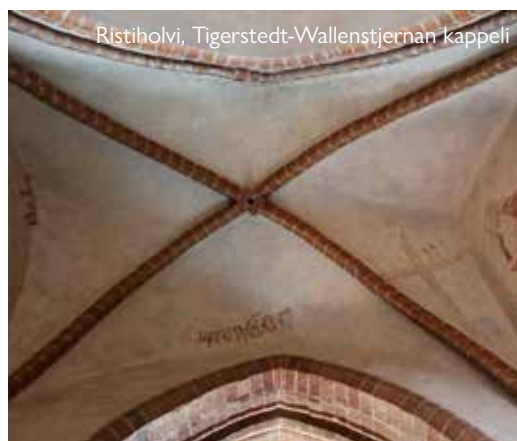
Ristiholvi, Tigerstedt-Wallenstjernan kappeli
