TURUN TUOMIOKIRKKO

SISÄTILOJEN RAKENNUSHISTORIASELVITYS

ARKKITEHDIT FREESE & SCHULMAN 2023

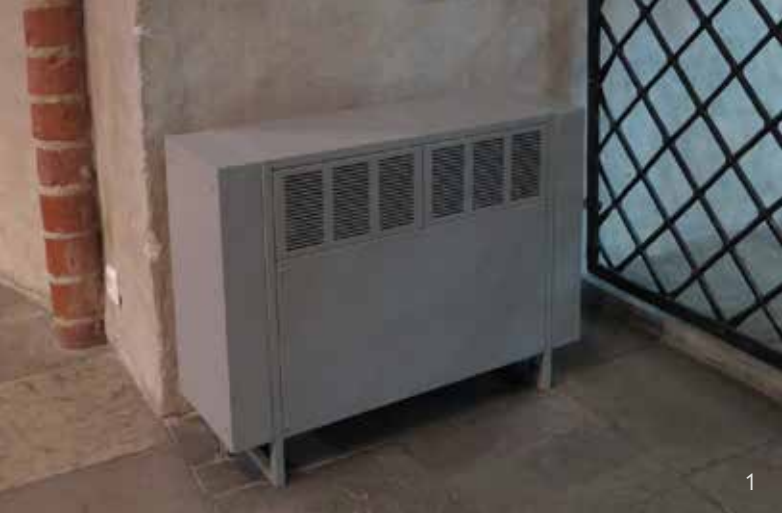
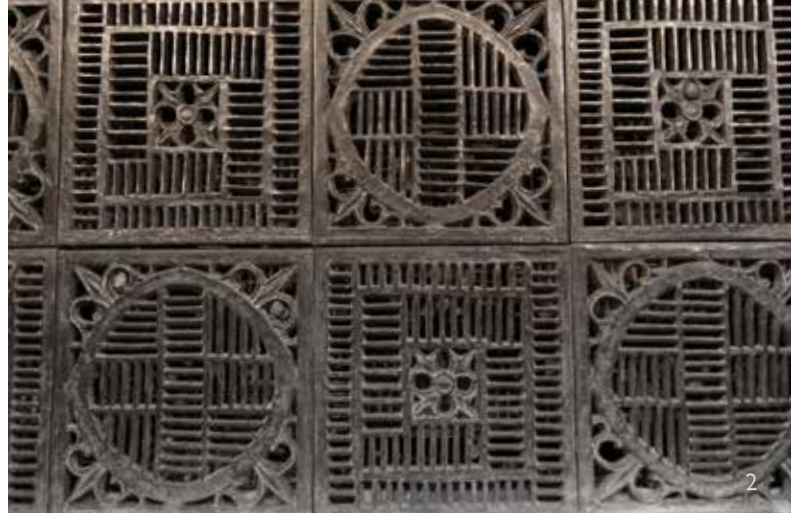
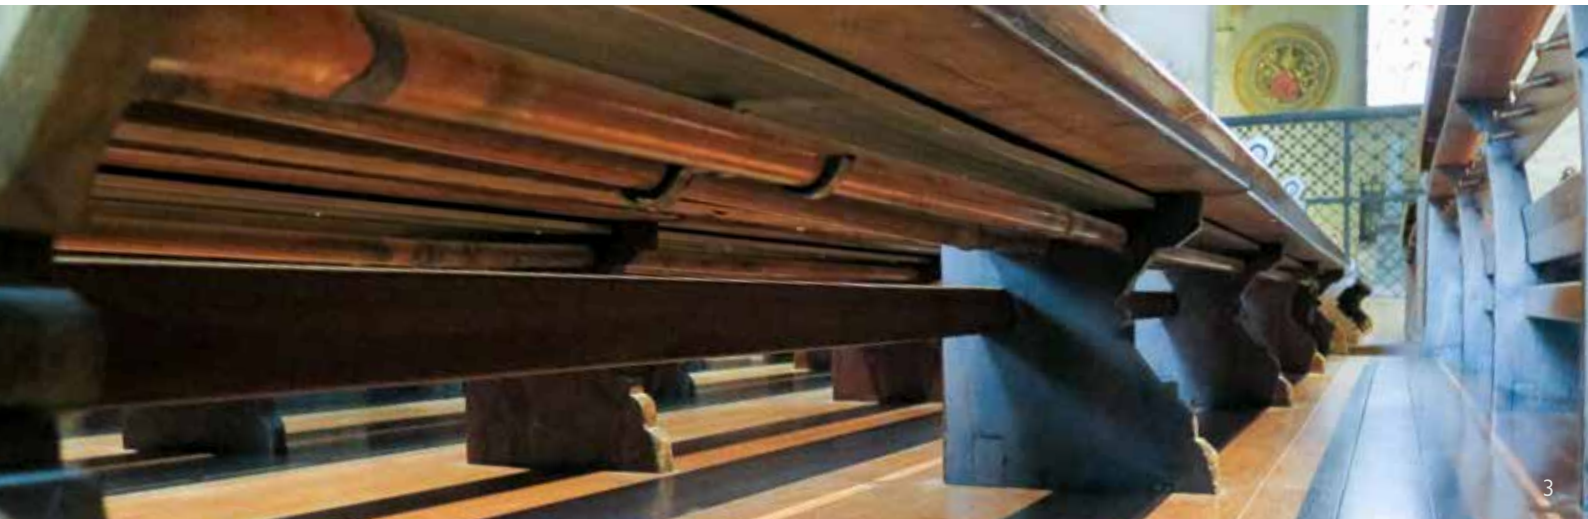
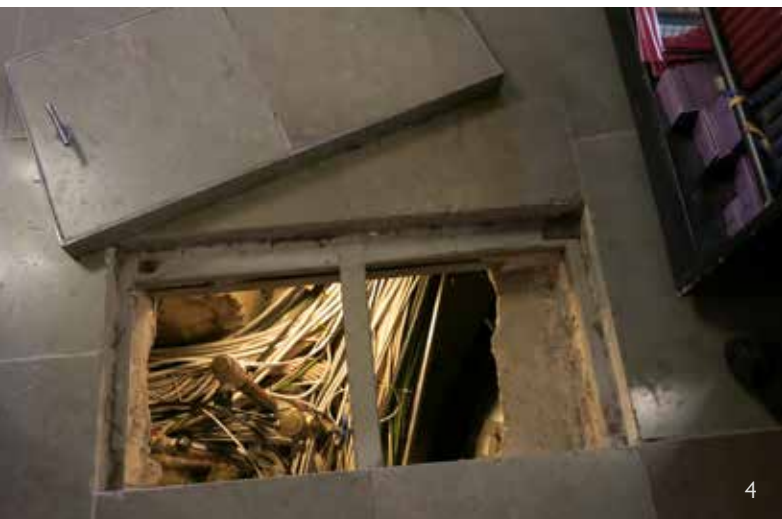
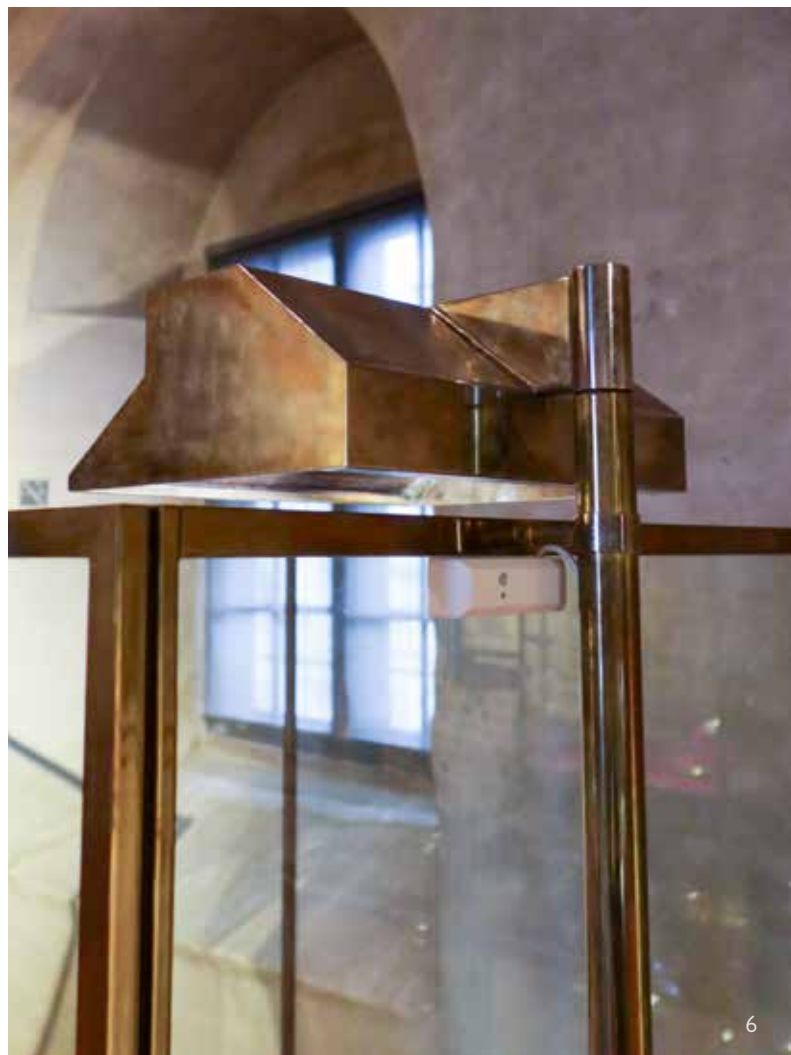
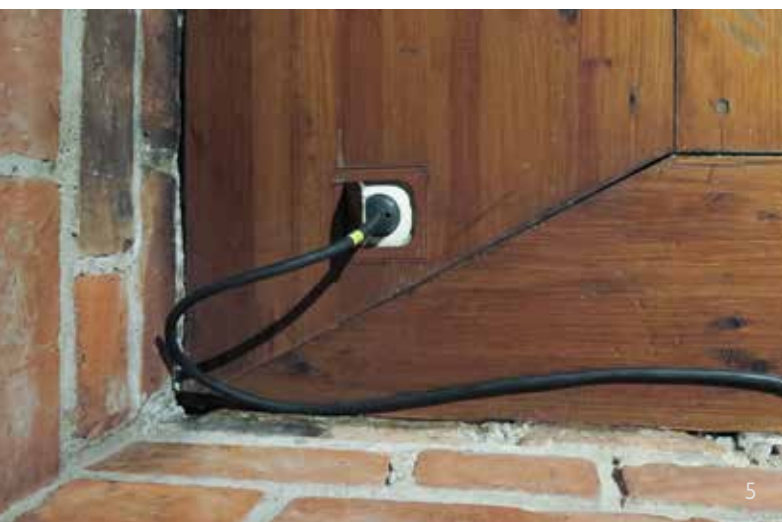
1. Päätilojen lämmitys on hoidettu pääosin puhallinkonvektoreilla. Niissä on erikoisuunnitellut kuorirakenteet.
2. Kirkkosalin ja Mikael Agricolan kappelin patterisyvennysten päällä on valurautaiset kannet 1920-luvulta.
3. Kirkkosalin penkkien alapuoliset lämpöputket on asennettu 1970-luvulla.
4. Sakariston lattian alla on tekniikkakanaali.
5. Tuomiokirkon lattiarasia.
6. Erikoisuunniteltuun valaisinsarjaan kuuluu seinä-, lattia- ja kattovalaisimien ohella myös Tuomiokirkkomuseon vitriinien valaisimet.

Päätilojen valaisimet ovat Arkkitehtitoimisto Pitkänen-Laiho-Raunion suunnittelema erikoisvalaisimia. Sivutiloissa on käytetty osittain vakiomallisia valaisimia. Vanhoja messinkikruunuja on sakaristossa ja Tarkk'ampujain kappelissa. Sakaristossa on myös Paavo Tynellin suunnittelema valaisimia 1950-luvulta.

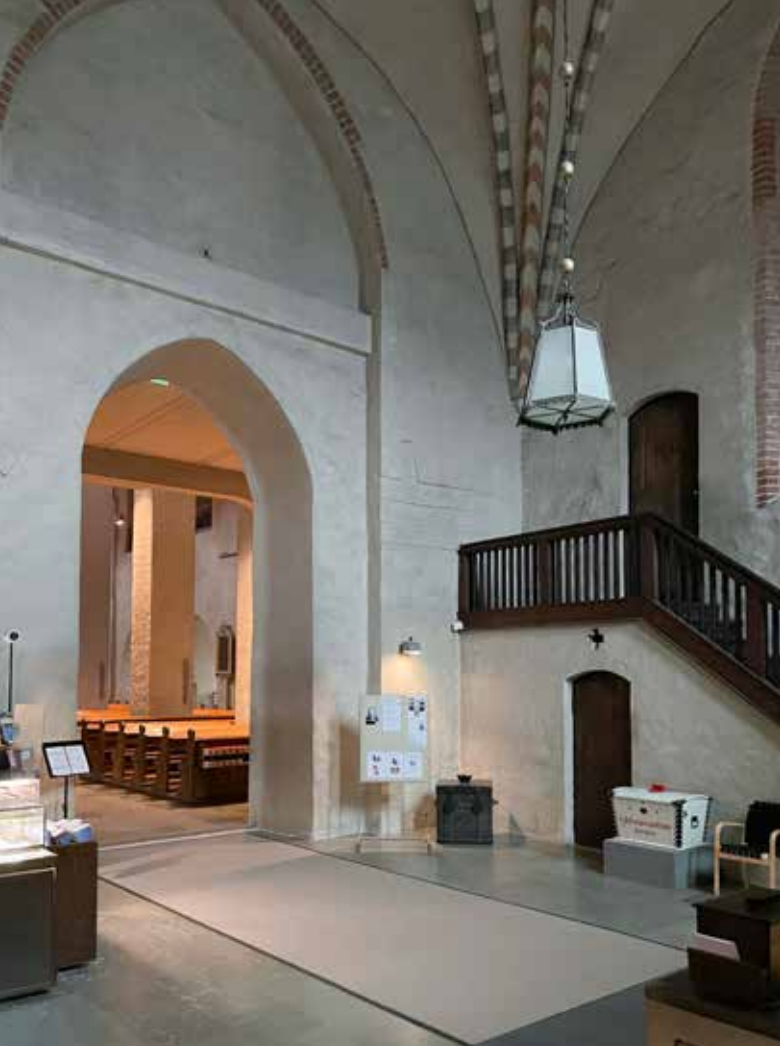
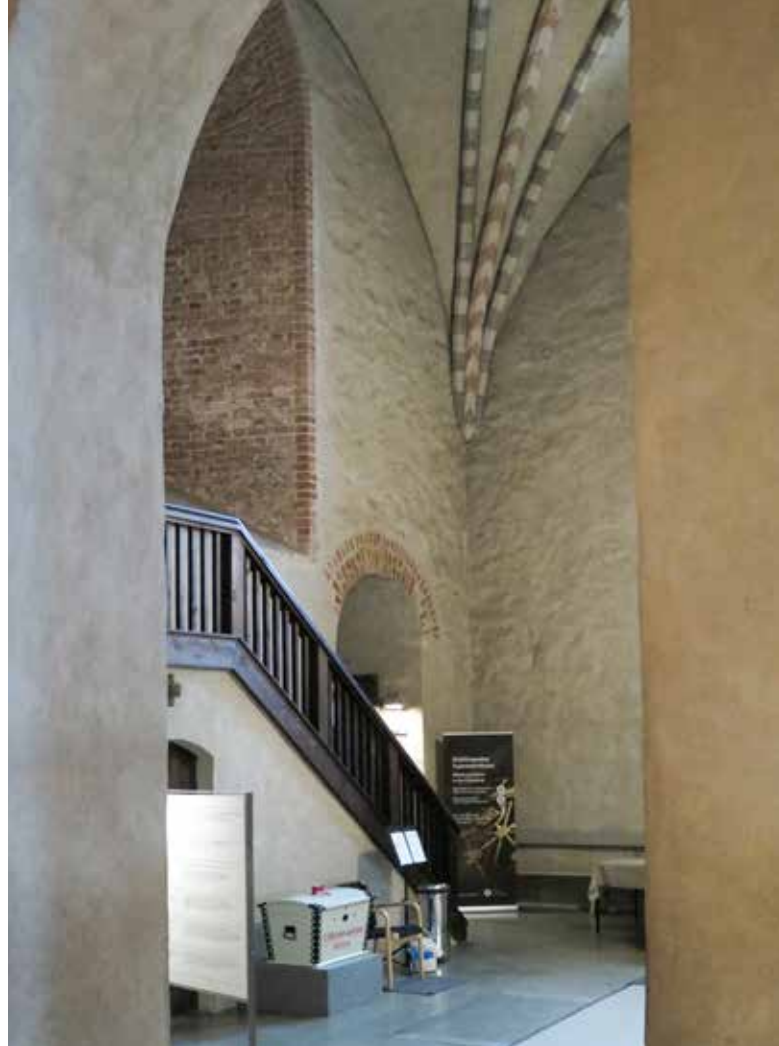
Tornihalli on nykyisin pitkälti siinä asussa, jonka se sai 1920-luvun restauroinnin aikana tehdyssä perusteellisessä kunnostuksessa. Vanhat rappauspinnat on otettu esiin myöhempien lisäyksien alta. Pohjoisseinältä on saatu esiin keskiaikaisia maalusfragmenteja. Kirkkoon johtavan kaariaukon muoto on palautettu. Urkulehterin

takia umpeen muurattu aukon yläosa on avattu noin 30 cm:n syvyyteen. Oviaukon yläpuolisen betonipalkin avulla on ylemmän osan ohut tympanonmuuri saatu kannatettua. Ursulan kappelin puoleinen, 1450-luvulla umpeenmuurattu ikkuna on avattu ja sen tiilismyygit korjattu.

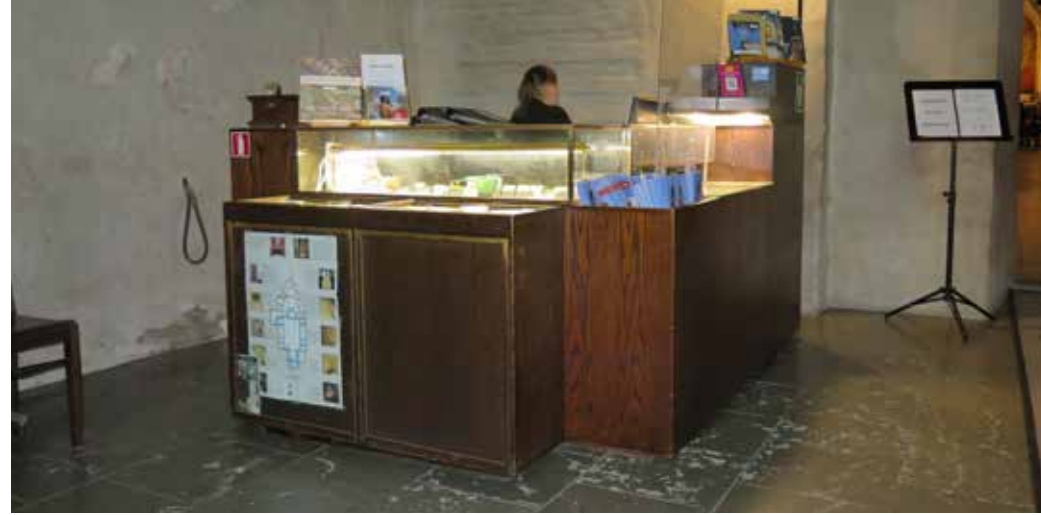
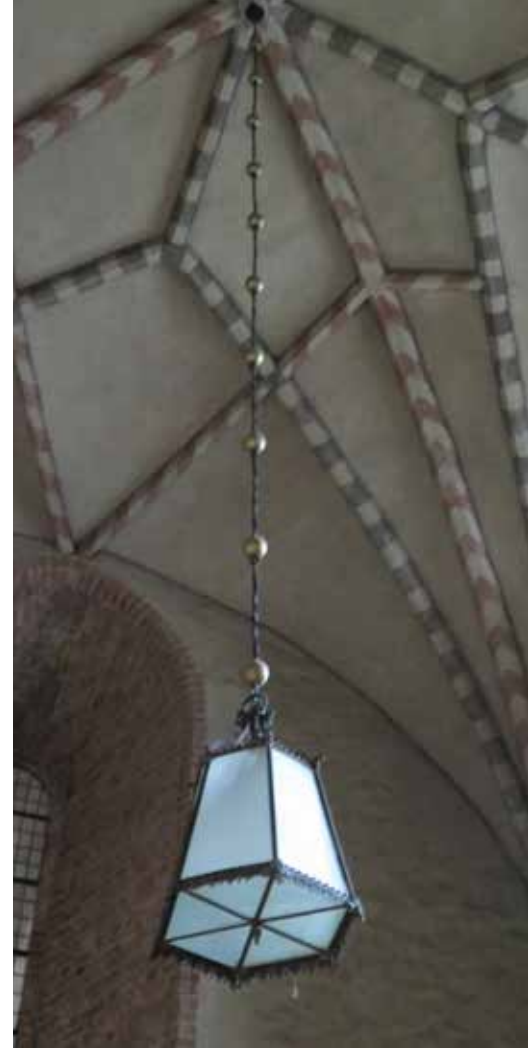
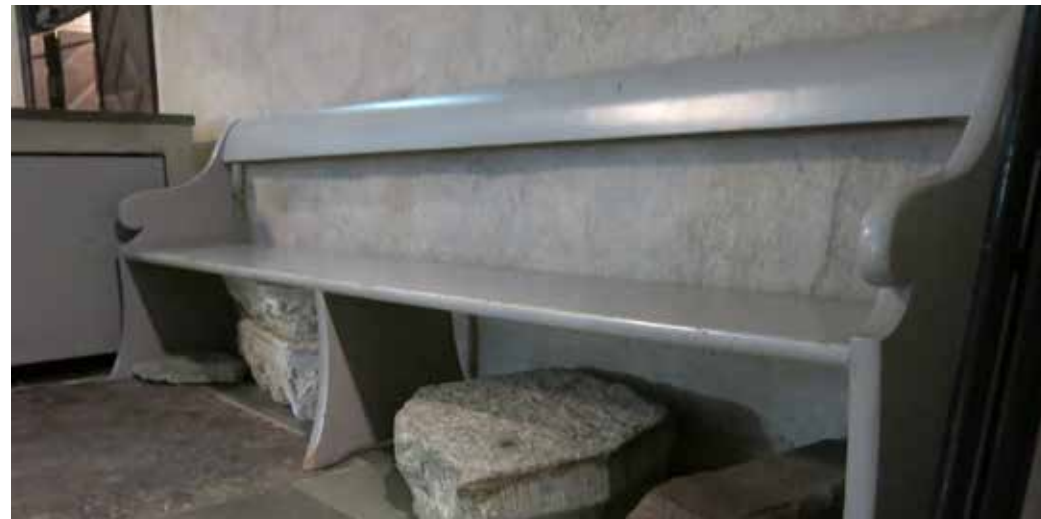
Kirkkoon johtava uusgootilaistyylinen pääovi on vuodelta 1842. Kaupunginarkkitehti P. J. Gylichin suunnittelema ovi kuului alkuaan laajempaan kokonaisuuteen kirkkosalin tuulikaappien ja ovien kanssa. Se on ainut tästä vaiheesta säilynyt ovi. Tummanruskeaksi 1920-luvulla petsattu ovi oottrattiin uudelleen 1970-luvulla. Tuulikaapin vinoneliöruudutettu paneeliovi on 1920-luvulta. Oven suippokaarinen yläosa muutettiin kiinteäksi 1970-luvulla. Länsiseinän ikkunoiden sisäläsit ovat 1920-luvulta.

Sisäoivet ovat pääosin peräisin 1920-luvun vaiheesta. Ursulan kappeliin johtavan oviaukon yläosan umpeenmuuraus on avattu 1920-luvulla ja samassa yhteydessä smyygi on entistetty. Ursulan ja Tarkk'ampujain kappeleihin avautuvat identtiset vinoneliöruudutetut paneeliovet. Koristeellisten vetimien lehdykkäosat ovat taotut. Tuomiokirkkomuseon ja siivouskomeron tummaksi petsatut paneeliovet kuuluvat myös 1920-luvun vaiheeseen. Tuomiokirkkomuseon oven kehystetyssä kentässä on kohokuviona puuristi ja vanha painike on säilynyt. Siivouskomeron ovi on uusittu 1970-luvulla vanhan mallin mukaan. Ovien lukkoja on myöhemmin uusittu.

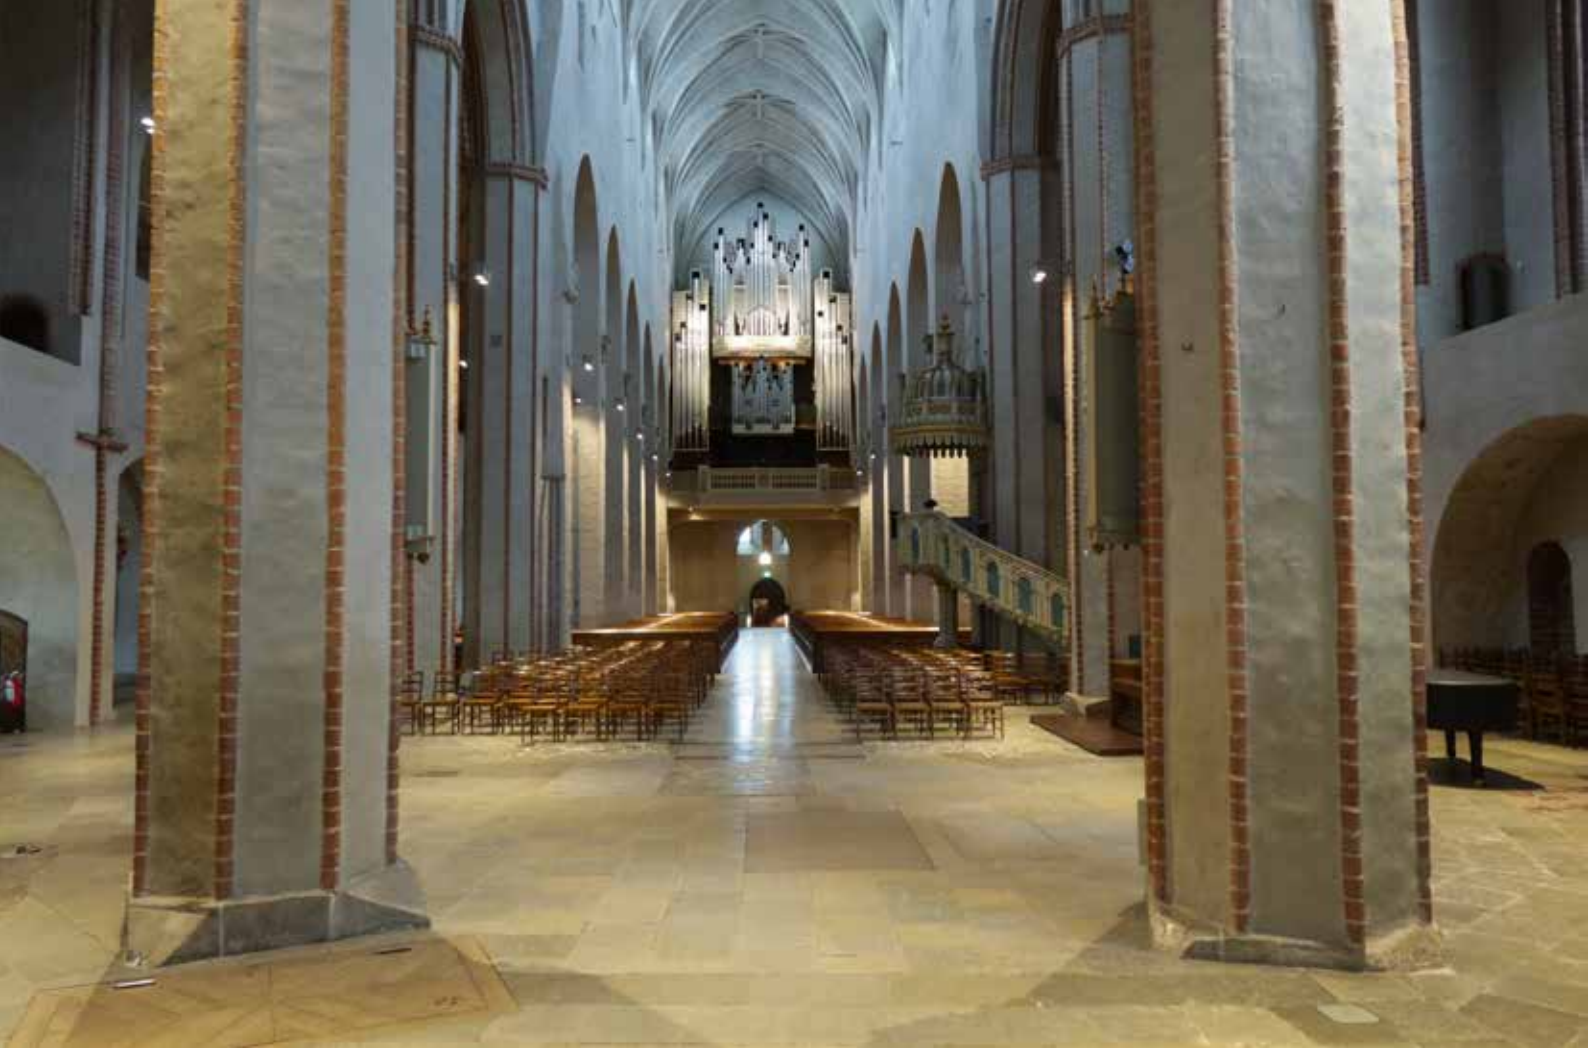
Keskilaivan kuuden pilariparin muodostamat arkadit sisääntulosta saarnatuolille saakka kuuluvat kirkon ensimmäiseen rakennusvaiheeseen. Jykevät neliömäiset pilarit ovat sivuiltaan noin 1,2 metriä. Suippokaariaukkoja kehystävät maalatut rajaukset. Pilareiden kalkkikivikonolit, nk. kynäkonolit, noin 8,5 metrin korkeudessa kannattivat aikoinaan päälaihan 1340-luvulla rakennettuja holveja, jotka kuuluivat osana kolmilaivaiseen hallikirkkoon. Sivulaivojen holvit ovat peräisin

tästä vaiheesta. Saarnatuolin pilariparin kohdalla on ollut triumfikaariaukko, joka on johtanut viisisivuisen, ensimmäiseen pääkuoriin. Kaariaukon tiiliprofiloinnista on näkyvässä pilarin juuressa 1920-luvulla tehtyihin tutkimuksiin perustuva rekonstruktio. Sisääntulossa urkulehteri sijoittuu ensimmäiseen pilariväliin, johon lehteriä kantava 1920-luvun betonirakenne tukeutuu. Vaakapalkisto peittyi nykyään rapatun pinnan taakse.

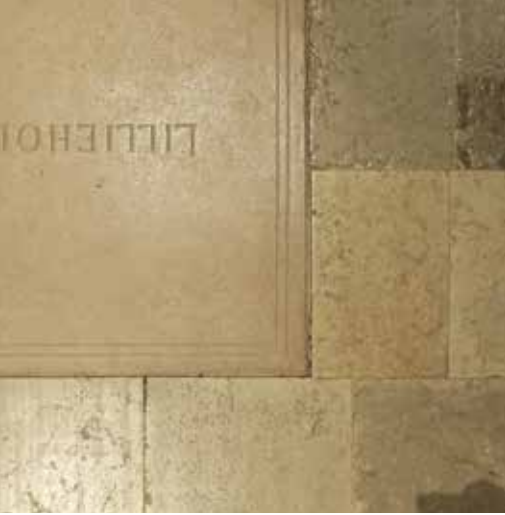
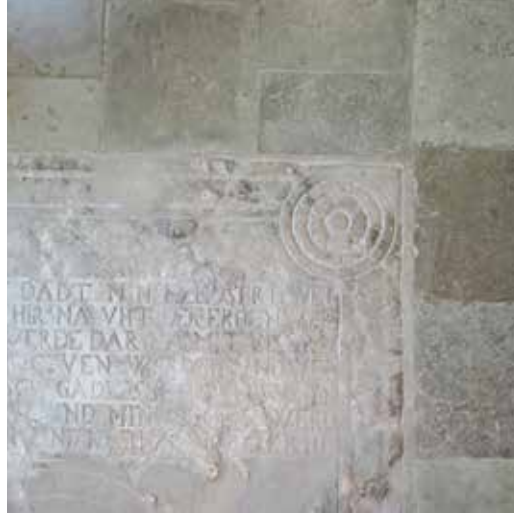
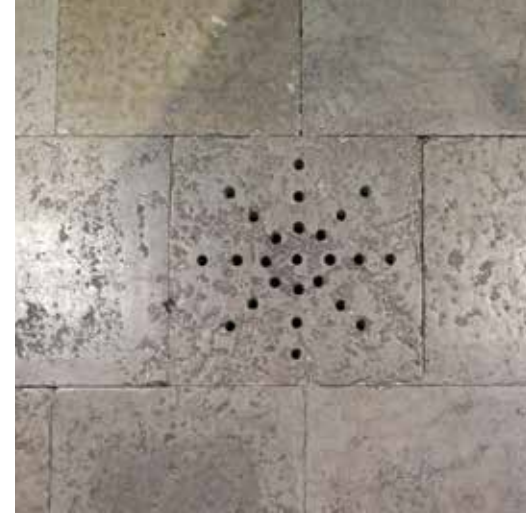
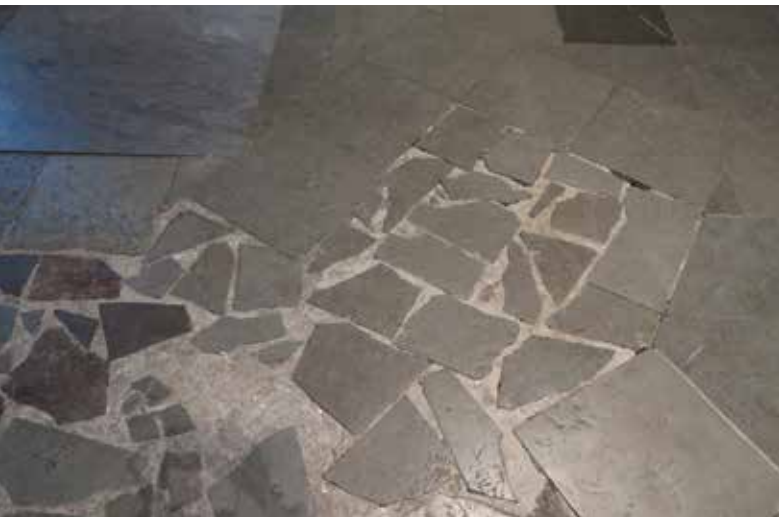
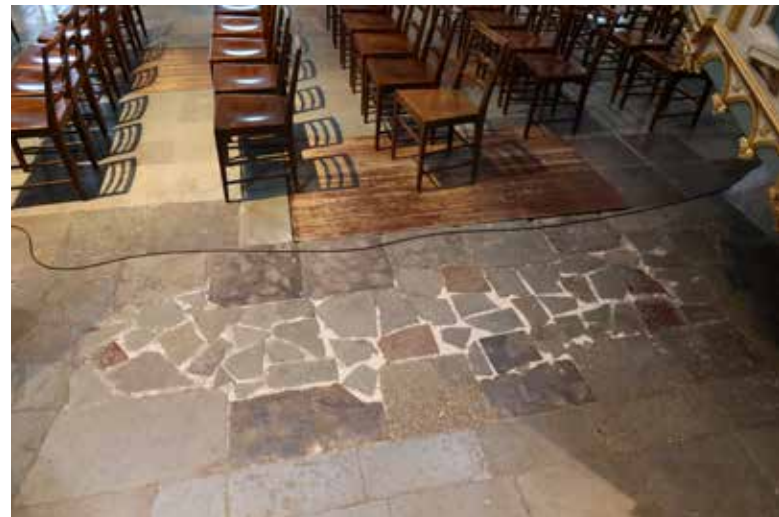
Pintamateriaalit

Kalkkikivilattia koostuu eriaikaisista laatoista sekä hautakivistä. Pääosin neliönmuotoiset kalkkikivilaatat ovat harmaan ja punaruskean värisiä. Ne on ladottu limittäin. Penkkikortteleiden kohdalla on 1970-luvulla uusitut puurakenteiset korokkeet. Ponttilaudasta tehtyjen korokkeiden alla on sekä betonia että kalkkikivilaattoja. Puuluukuista on käynti lattian alle. Galleriakäytävän ja pohjoisen lehterin lattiat ovat ruskeaksi petsattua lautta. Galleriakäytävän pilasterien aukkojen kohdalla on tiili ja eteläpuolen entisen kuoritornin kohdalla kalkkikivilaatta.

Kalkkikivilaatat ovat pääosin 1920-luvun restauroinnista, kun lattiaa avattiin lämmityskanaalien rakentamista varten. Myös vanhoja laattoja käytettiin uudelleen. Uusitut laatat olivat Virossa. Kirkkosalin ensimmäinen kalkkikivilattia oli ilmeisesti vuodelta 1791. Sen aikaiset laatat olivat gotlantilaista kalkkikiveä. Kalkkikivilaattoja oli uusittu todennäköisesti laajalti jo Turun palon jälkeen. 1970-luvun uusitut laatat ovat ruotsalaista kalkkikiveä. Siinä vaiheessa kalkkikivilattioita avattiin vain sen verran kuin tekniikka-asennusten vuoksi oli välttämätöntä. Lisäksi huonokuntoisia laattoja vaihdettiin uusiin. Polygonaalikuorin purettujen penkkikorttelien kohdalle tehty kalkkikivilattia on 1990-luvun lopulta. Lattiakanaalien kohdalla on kalkkikivestä tehtyjä lattialuokkuja ja rei'itettyjä laattoja. Pohjoissivulla on patterisyvennyksen kohdalla suuret valurautasäleiköt 1920-luvulta.

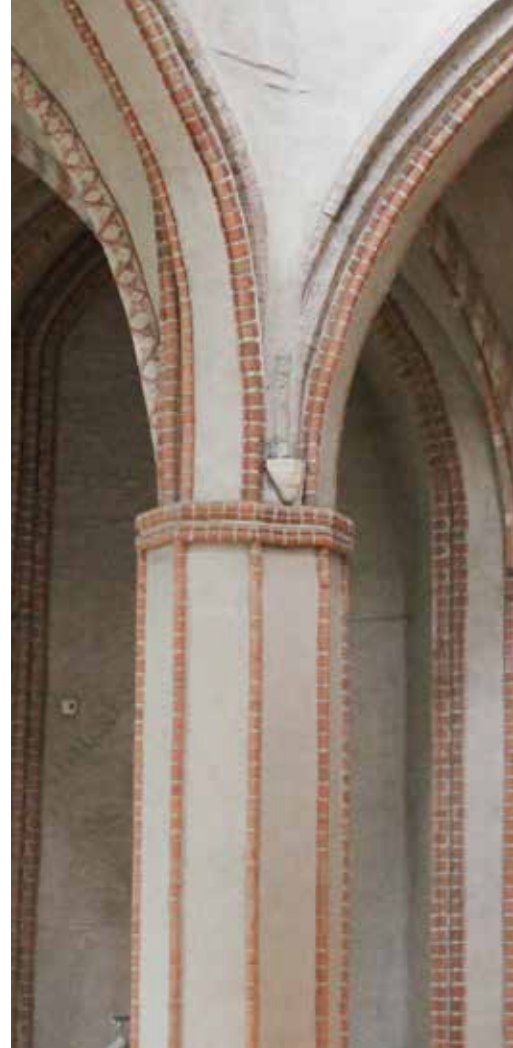
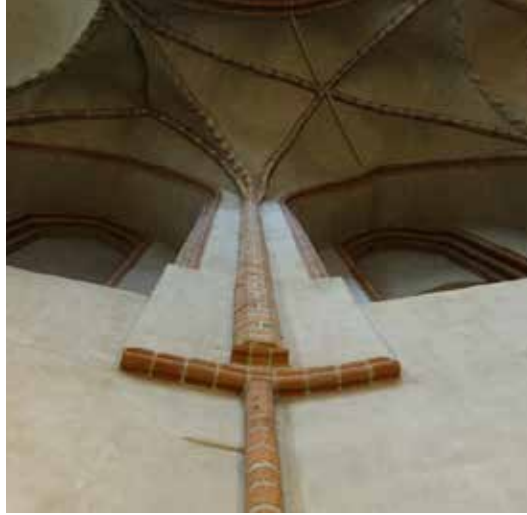
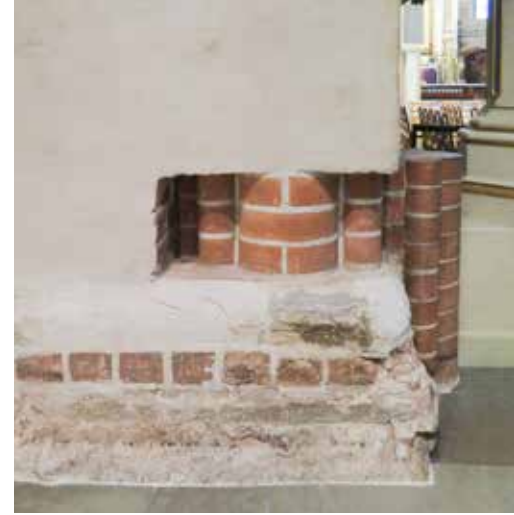
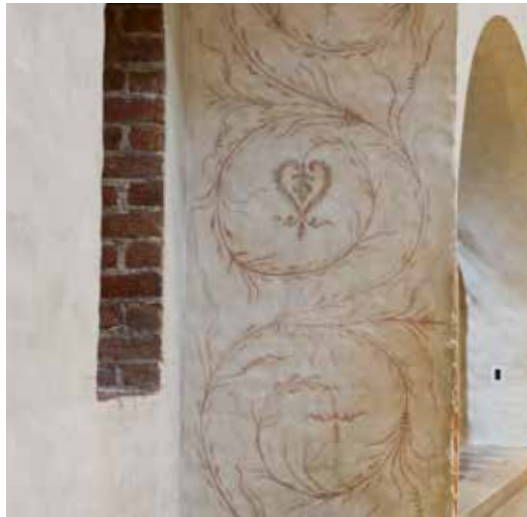
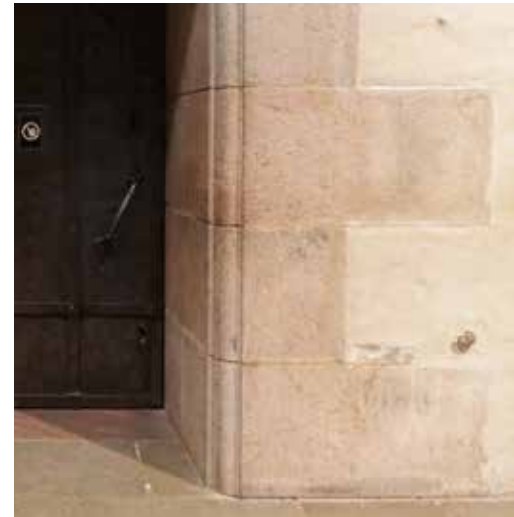
Rapatut ja kalkkimaalatut seinä- ja holvipinnat ovat pitkälti siinä asussa, jonka ne saivat 1920-luvun restauroinnissa. Arkadien suippokaariaukkojen profiilit, oktagonipilareiden tiiliset kulmasauvat sekä holvien kalkkimaalaukset on otettu esiin paksujen rappausten alta. Samalla seinien myöhemmät korjausrappaukset on poistettu ja halkeamat korjattu. Vanhaa rappausta on jätetty näkyviin ja uusi rappaus sovitettu sen mukaan.

Keskiläivässä itäosan ruoteiden maalauskoristelu on uusittu. Sen holvipinnoissa on esille otetut fragmentaariset kalkkimaalaukset. Sivulaivojen holveissa on myös esiin otetut maalaukset. Keskiläivän itäosan tummentuneita kalkkimaalauksia on konservoitu 1970-luvulla. Samassa yhteydessä seinät ja holvit on puhdistettu ja niiden halkeamat paikattu laastilla. Sakariston johtavan oviaukon graniittikivipielet ovat vuodelta 1805. Galleriakäytävän tukipilasterien kaariaukkojen smyygit ovat osittain tiilipintaiset. Muilta osin pinnat ovat rapattuja.

Paksujen rappauskerrosten alta otettiin esiin arkadiprofiilit, pilarien tiiliset kulmasauvat sekä holvien kalkkimaalaukset. Seinien korjausrappaukset poistettiin ja seinien halkeamat korjattiin. Vanha rappaus jätettiin näkyviin, missä se oli mahdollista ja uusi rappaus sovitettiin vanhan mukaan. Keskilaivassa vain itäosan ruoteiden maalauskoristelu uusittiin. Sen holvin pintojen esille otetut fragmentaariset kalkkimaalaukset jätettiin näkyviin. Keskilaivan holveissa ei itäosaa lukuun ottamatta havaittu jälkiä maalauskoristelusta. Sivulaivojen holvien kaikki esiin otetut maalaukset jätettiin näkyviin. Muutamissa itäosan holveissa ei maalauksia havaittu. Holveja on mahdollisesti korjattu 1600-luvulla tai myöhemmin. Kirkon vanhemmat rakennushistoriaa valaisevat yksityiskohdat jätettiin esiin. Eteläisen sivulaivan suippokaarinen ikkuna ja pari-ikkuna sekä länsipäädyn kalkkivipuitteinen ikkuna rekonstruointiin säilyneiden rakennusfragmenttien avulla. Pohjoisen sivulaivan kolmen ikkunan yläosat ennallistettiin.³³

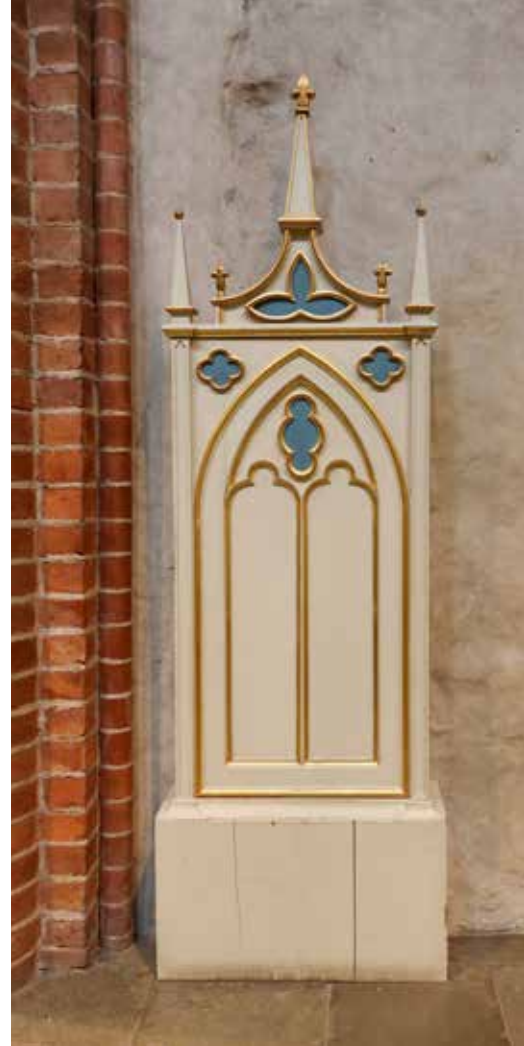
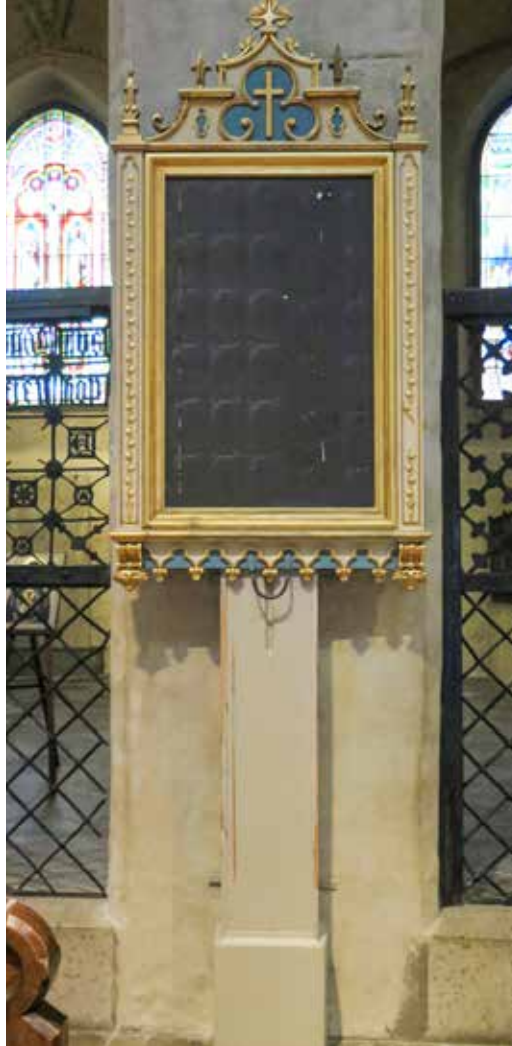
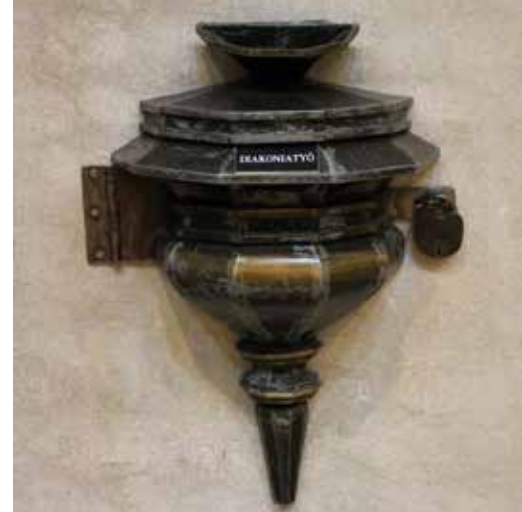
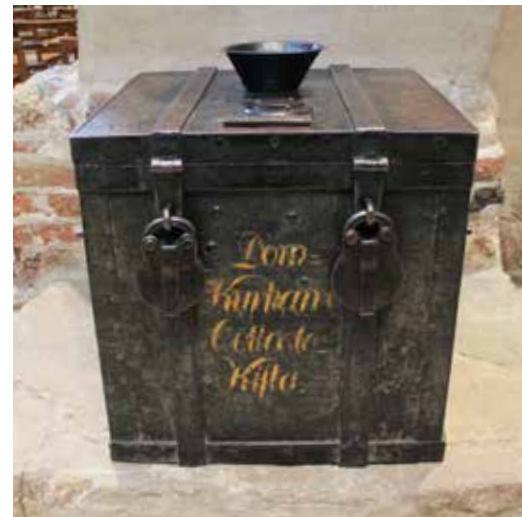
Sisustus

Vuonna 1837 valmistunut saarnatuoli sekä virsitaulut ja niiden numerokaapit kuuluvat 1800-luvun alkupuolen uusgoottilaiseen kerrostumaan. Kirkkosalin penkit ja saarnatuoli on viimeksi kunnostettu 1970-luvun peruskorjauksessa. Siinä yhteydessä saarnatuolin sekä virsinumerotaulujen ja -kaappien alkuperäinen väritys 1830-luvulta entistettiin. 1920-luvun restauroinnissa ne oli maalattu tummasävyisiksi. Kalkkikivinen kastemalja on peräisin keskiajalta. Sen jalusta on uusittu 1970-luvulla.

Tyyliltään uusgoottilaiset penkkikorttelit ovat vuodelta 1884. Kortteleiden umpinaiset etu- ja takakaiteet on jäsenetty goottilaisin arkadein. Puupenkit ovat lakattua ja petsattua tammea. 1970-lukujen kunnostuksessa selkänöjien välilauta uusittiin ja niiden alle asennettiin lämpöputket. Samalla penkkien alla olevat puukorokkeet uusittiin.

Kaksoispilarin juureen sijoitettu saarnatuoli koostuu pylvään kannattamasta maljamaisesta alaosasta, pilaria kiertävästä portaasta ja kupolin mallisesta kaikukatoxesta. Arkkitehtonisesti jäsenetty alaosa ja porraskaide koostuvat suippokaarisista profiloituista arkadeista. Sinisiksi maalattuihin kenttiin alkuaan suunniteltuja apostolifiguureja ei toteutettu. Katoksen goottilaiset huipukkeet ja alaosan reunusaihe liittävät saarnatuolin alttarin kehyslaitteeseen. Valkealla ja sinisellä maalattua saarnatuolia on korostettu kultauksin.

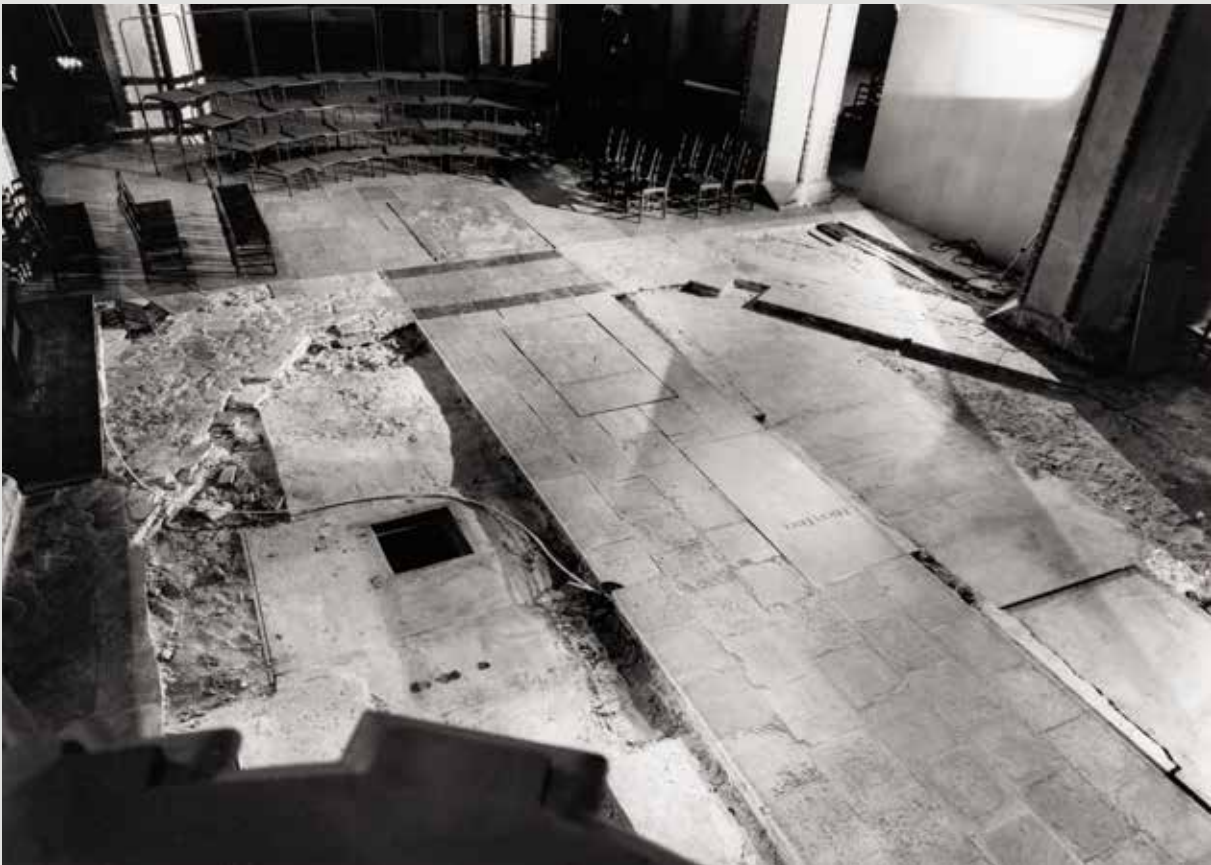
Kirkkosalin lattian muutustyöt penkkien poiston jälkeen. P. O. Welin 1998, RHO.

Kirkkosalin 1920-luvun restauroinnissa avattiin koko kirkkosalin lattia osittain sen huonon kunnon ja osittain lämpökanaalien rakentamisen vuoksi. Lattian alapuoliset hautaholvit korjattiin ja niihin tehtiin rautabetonikannet. Holvaamattomat haudat katettiin samanlaisilla kansilla. Jokaiseen hautaholviin jätettiin luukulla varustettu aukko. Kaikki arkkuhautaukset dokumentoitiin. Lattiaan asennettiin takaisin alkuperäisiä ja osittain uusittuja hautakiviä. Tutkimuksissa paljastuneen viisisivuisen kuorin paikka merkittiin lattialaatoituksesta erottuvalla kiveyksellä. Uudelle lämmitysjärjestelmälle tehtiin betonirakenteiset kanaalit, joista lämpöputket johdettiin kappeleihin ja kirkkosalin länsipäädyn radiaattoreihin. Vanhan pääkuorin seinäsyvennyksiin asennettiin lattiaan metalliritilät radiaattoreiden suojaksi.³⁰ Lattiaa uusittiin Virosta hankituilla kalkkikivilaatoilla. Ne asennettiin hautaholvien ja lämpökanaalien betonikansien päälle. Muualle laattojen alle tehtiin ilmeisesti betonipohja. Penkkikorttelien puulattiat uusittiin.³¹

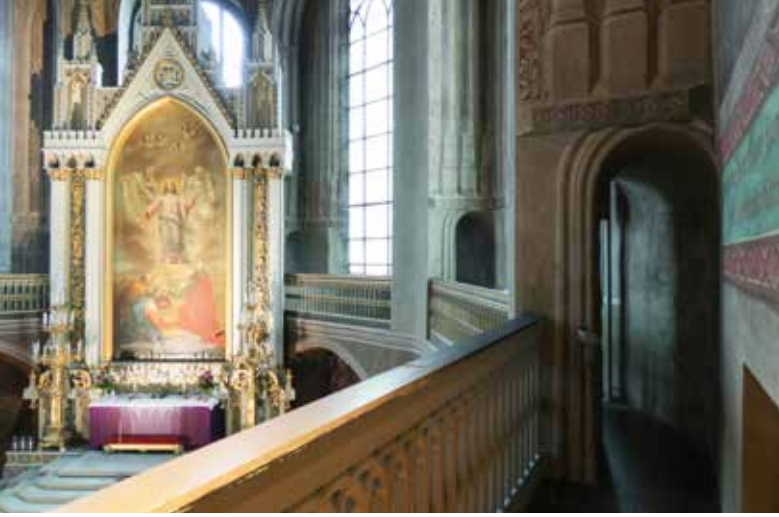
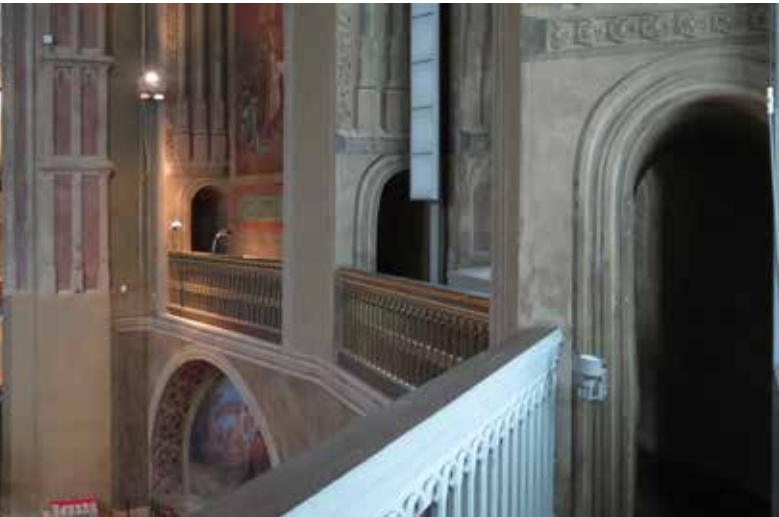
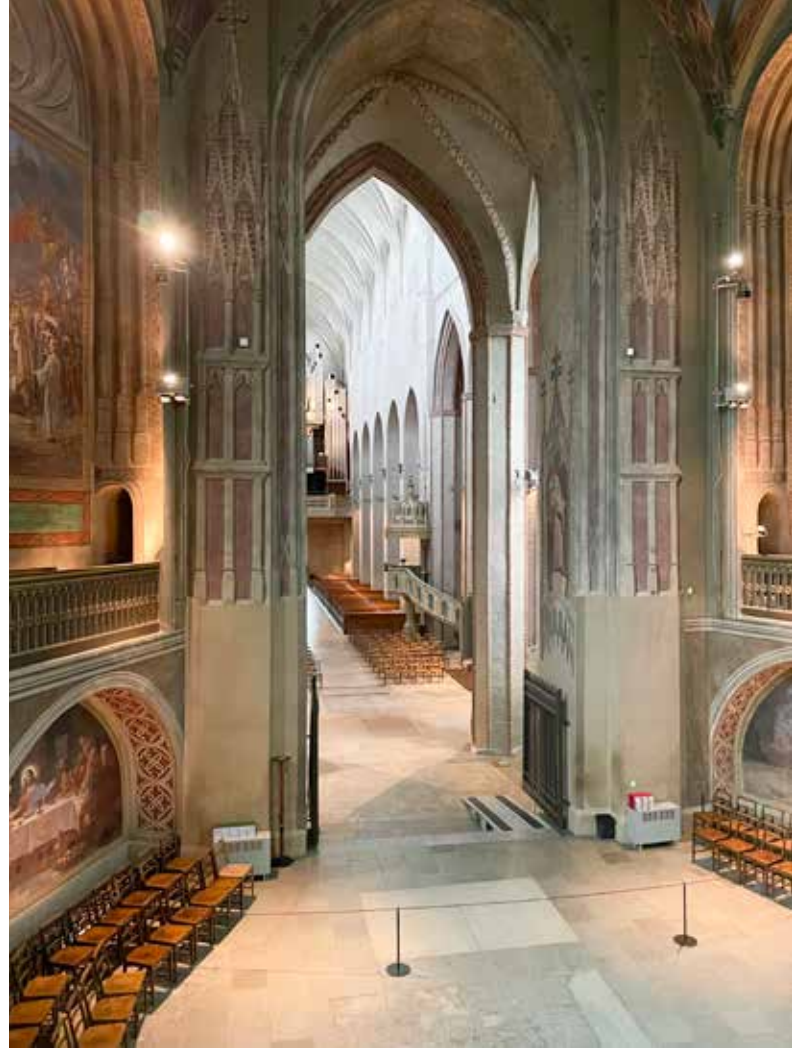
102 PÄÄKUORI – KAIKKIEN PYHIEN KAPPELI

Keskilaivan päätteenä on valoisa kahdeksansivuinen pääkuori, joka saa luonnonvaloa viiden korkean kaari-ikkunan kautta. Tilallisesti moniulotteista kuoria kiertää toisen kerroksen tasolla galleriakäytävä. Sen alapuolella on kuusi kaarisyvennystä freskomaalauksineen. Rikkaasti maalauskoristellun pääkuorin sisustus on tyyliältään uusgotiikkaa.

Kirkkosalin itäpäähän rakennettu Kaikkien Pyhien kappeli vihittiin käyttöön vuonna 1485. Kappeli poikkeaa muista keskiajan kappeleista sen kahdeksankulmisen ja korkean muotonsa vuoksi. Sen ulkoseinissä on alttarisyvennykset. Niiden yläpuolella on tukipilasterien läpi kulkeva galleriakäytävä samalla korkeudella polygonaalikuorin käytävän kanssa. Pilastereiden väleissä on galleriaan avautuvat pyörökaari-ikkunat. Näistä kaksi on myöhemmin muurattu umpeen. Uusi kappeli yhdistettiin pääkuoriin kaariaukolla, jota laajennettiin nykyiseen kokoonsa vuonna 1682. Holvit tuettiin seinien tukipilastereihin.³⁶ Kappelin nykyistä korkeammat holvit sortuivat 1500-luvun puolivälin tulipalossa. Uusi holvi rakennettiin 1620-luvun lopulla.³⁷ Pääalttari siirrettiin vuonna 1649 Kaikkien Pyhien kappeliin, josta tuli pääkuori.³⁸ Kirkkosalin ja pääkuorin välisen kaaren muutostöiden jälkeen valmistui porras pääkuorin galleriakäytävälle. Kulku portaaseen oli polygonaalikuorin entisestä alttarikomerosta, johon avattiin myöhemmin myös *Piispan oveksi* kutsuttu uloskäynti.³⁹

Pääkuori sai nykyisen asunsa Turun palon jälkeisissä 30-vuotta kestäneissä korjauksissa. Alttaritaulun uusgoottilainen kehysrakenne 1830-luvulta on ruotsalaisen arkkitehti Carl Gustaf Blom Carlssonin suunnittelema ja koristeveistäjä Carl Wennerströmin toteuttama. Alttaritaulu vihittiin lopullisesti käyttöön marraskuussa 1834.⁴⁰ Alttarikokonaisuutta täydentävät arkkitehti Engelin suunnittelemat kullatut kandelaaberit vuodelta 1843.⁴¹ Alttarin goottilaistyylinen valurautakaide nelisop-

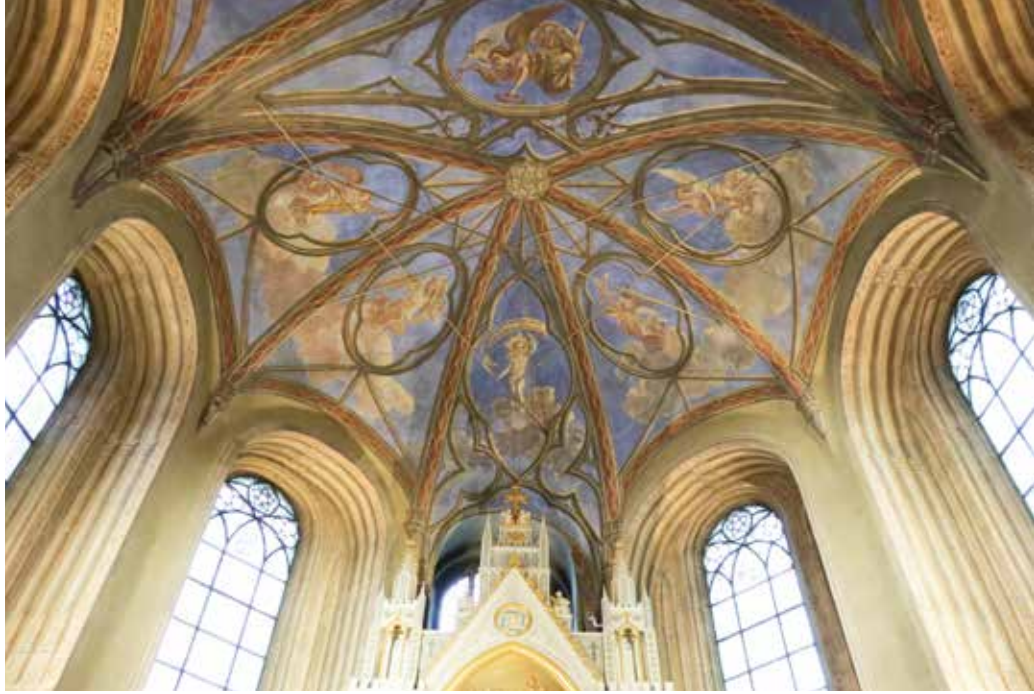
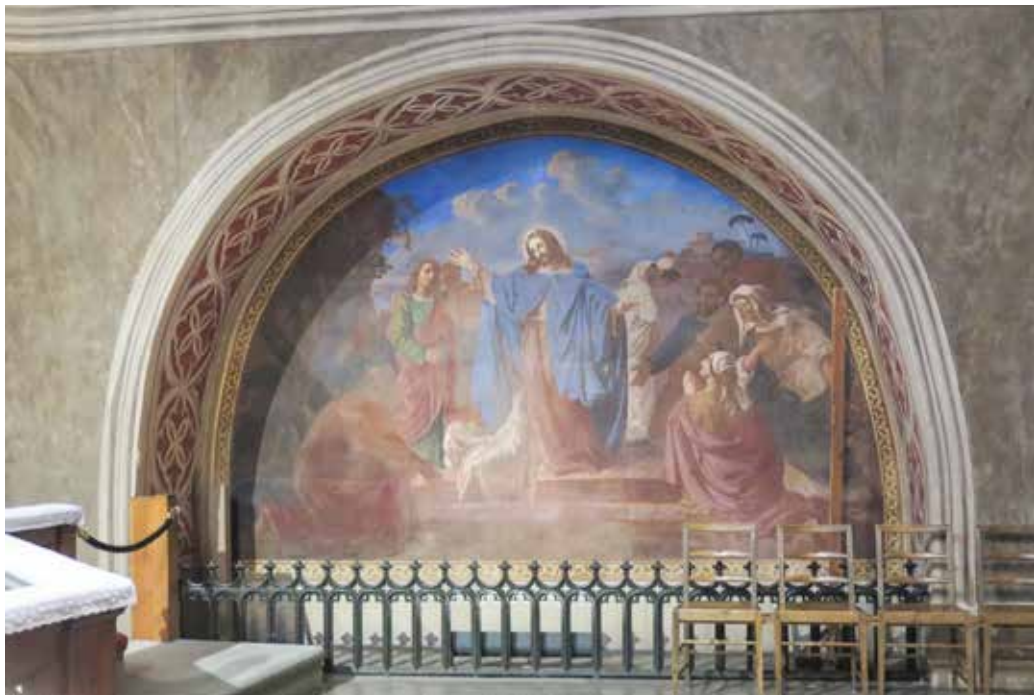
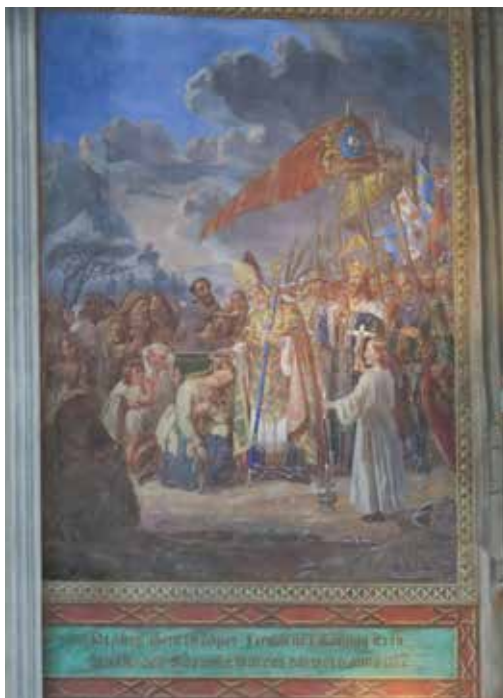
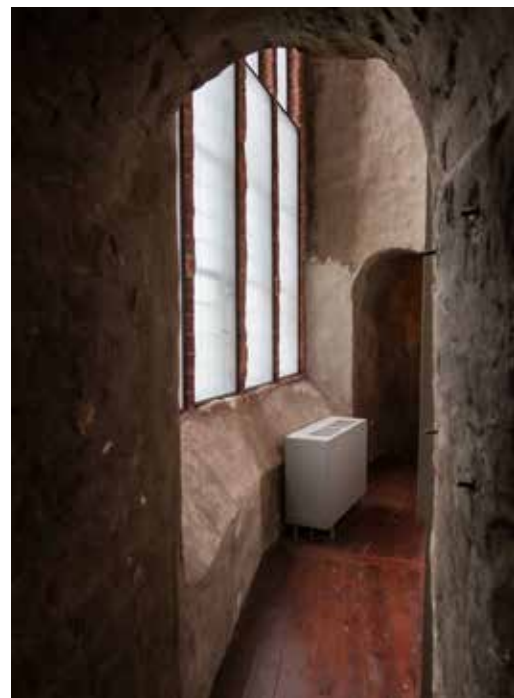
Pääkuorin vuonna 1854 valmistuneet maalaukset ovat Suomen ensimmäiset freskotekniikalla tehdyt, taiteilijana Robert Wilhelm Ekman.⁴⁴ Maalausohjelman laati tuomiorovasti Edman. Kuuteen kaarisyvennykseen sijoitettujen maalausten aiheina ovat Kristuksen kärsimykset. Alttarikomeroiden kaksi yläpuolista maalausta liittyvät kuvitteellisesti historiaan. Eteläsivulla Pyhä Henrik kastaa suomalaisia Kupittaaan lähteellä ja pohjoissivulla Mikael Agricola luovuttaa Raamatun suomenkielisen käännöksen Kustaa Vaasalle. Sisääntulokaaren pielen kuva-aiheina ovat uskonpuhdistaja Martti Luther ja Pohjolan apostoli Ansgar. Kattoholviin on maalattu goottilaistyylinen ruoderakenne, jonka takaa näkyy sinitaivas enkeleineen.

Kalkkikivilattia (n. 440 x 440 mm) on pääosin peräisin 1920-luvulta. Tuolloin lattia avattiin lämmityskanaalien rakentamista varten. Lattiassa on vanhoja hauta-laittoja. Huonokuntoisia kalkkikivilaattoja on uusittu 1970-luvulla. Altтарin porrastuksia on muutettu viimeksi 1970-luvulla. Portaat on päällystetty kokolattiamatolla.

- 1922–1928 Lattian alla olleet haudat dokumentoitiin. Hautaholvit korjattiin lattiaa kantaviksi. Seinien pahimmat halkeamat korjattiin. Holvit ja seinät freskomaalauksineen puhdistettiin ja korjattiin. Kuorikaide maalattiin. Lattiaan asennettiin kalkkikivilaatat. Kuoriin sijoitettiin radiaattorit.

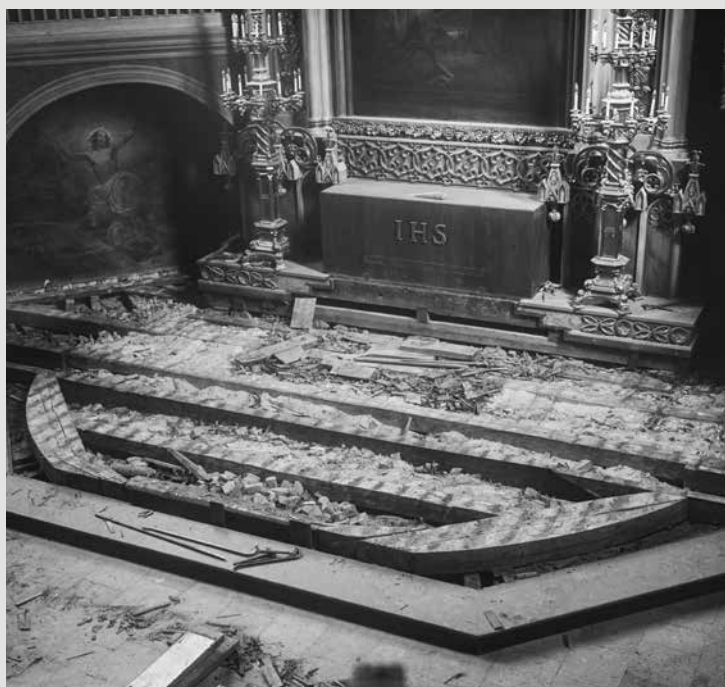
Altтарin korjausta vuonna 1927. J. Rinne, HK.

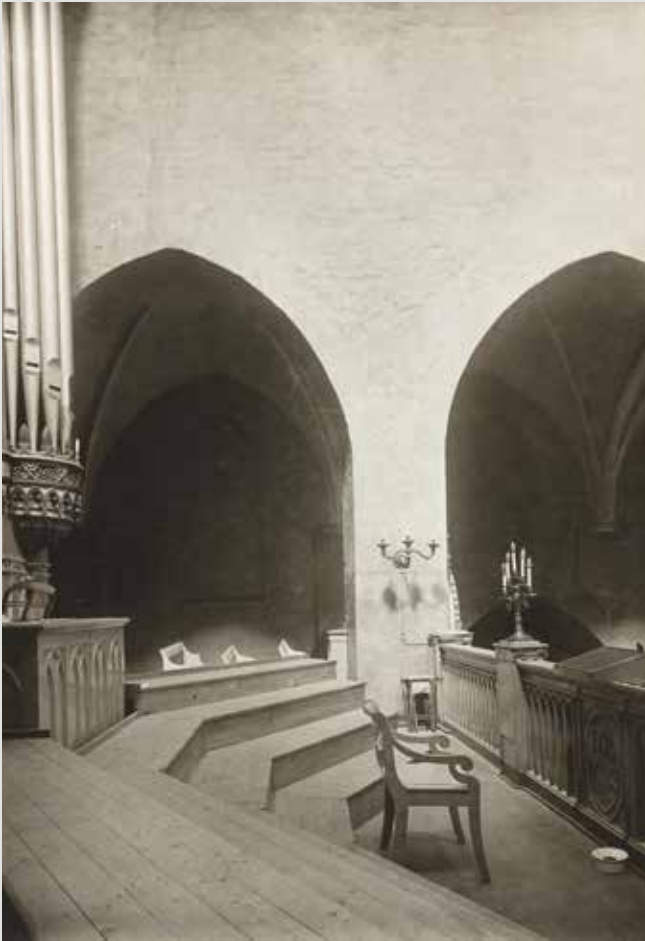
Urkulehterin tasoeroja ennen 1920-luvun muutosta. TMK.
