TURUN TUOMIOKIRKKO

SISÄTILOJEN RAKENNUSHISTORIASELVITYS

ARKKITEHDIT FREESE & SCHULMAN 2023

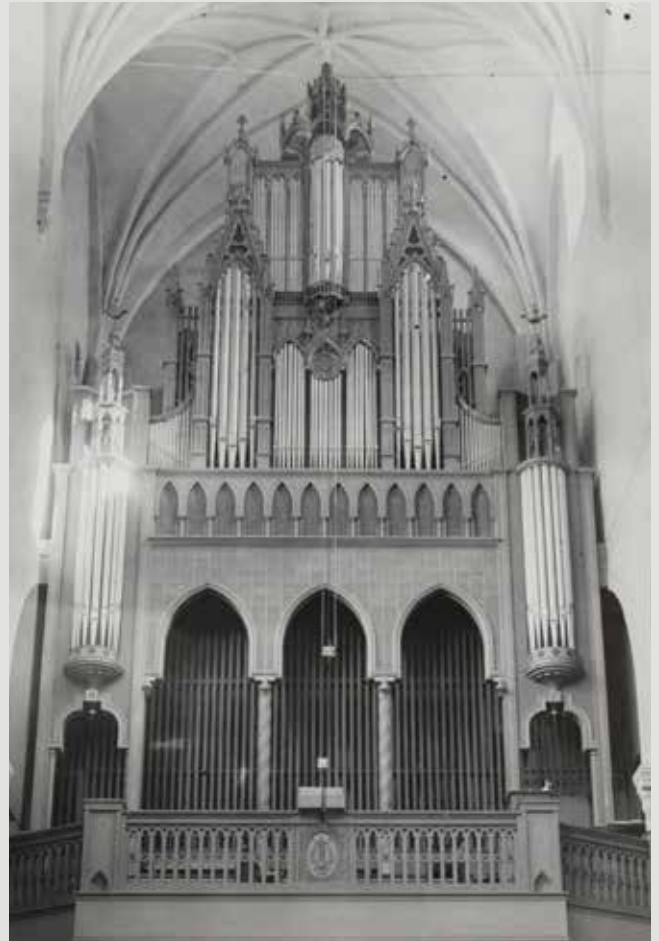
Urkulehteri 1920-luvun restauroinnin jälkeen. 1942, TMK.

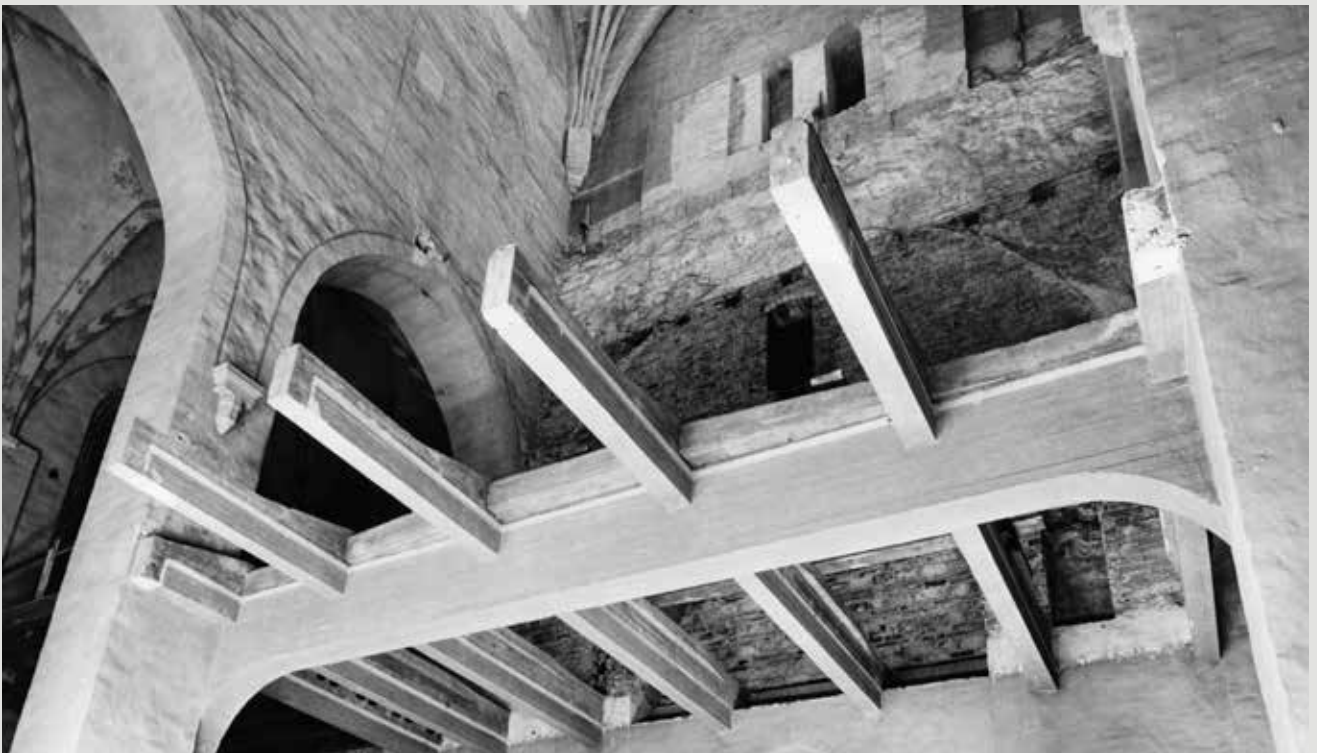
1920-luvulla uusitun urkukarven betonirakenne. P. O. Welin 1977, RHO.

1970-luvun peruskorjauksessa urkujen uusimisen myötä oli tarpeen uusia koko urkulehteri. Lehteriä kantavat 1920-luvun betonirakenteet jätettiin paikoilleen. Ne edustavat maamme varhaisimpia teräsbetonisia tukirakenteita. Alemmalle tasolle rakennetun muusikoiden huoneen takia jouduttiin yhtä palkkia lyhentämään. Palkiston päälle rakennettiin porrastuva koroke.⁵⁶

Lehterin kaiteena on 1840-luvun goottilaistyylinen puukaide, jota on uudelleen koottuna säilytetty eri korjauksissa. Pystytolppiin on palautettu alkuperäiset lehtikoristeet, jotka 1920-luvun restauroinnissa poistettiin. Lisäkaide on tehty pyöröteräksestä. Urkulehterin rapattu alapinta on jaettu kenttiin urituksin. 1920-luvulla näkyvissä olleet betonipalkit peittyvät rappauspinnan taakse.

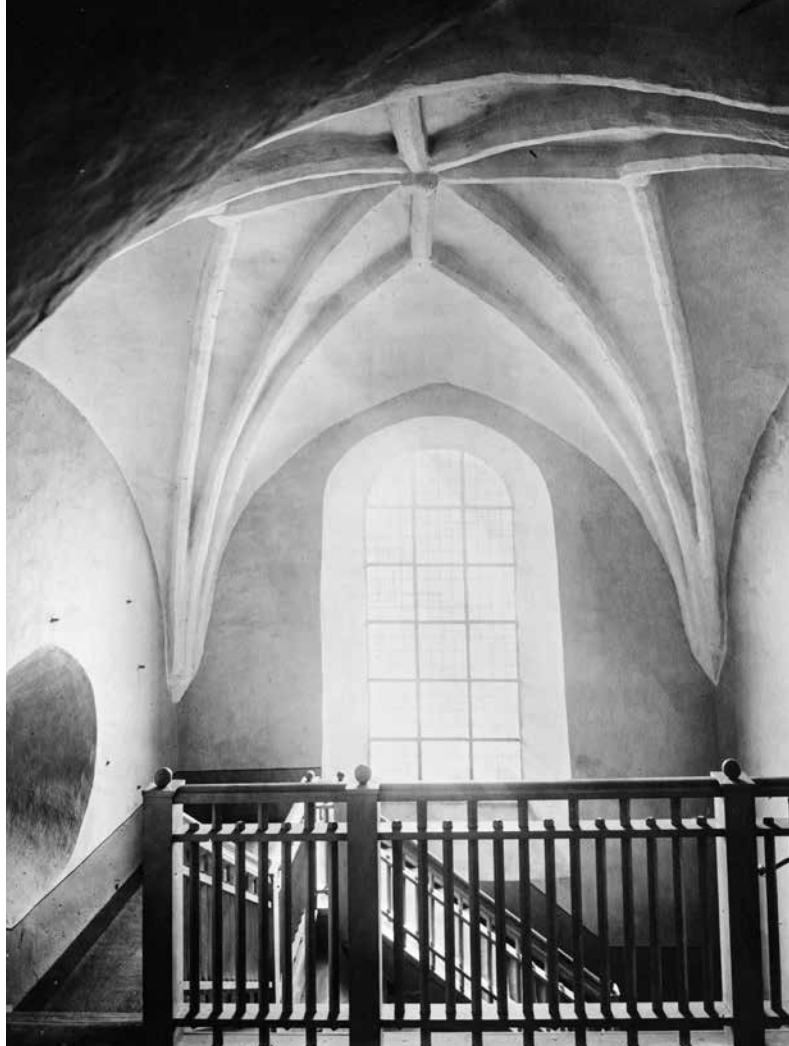
Portaat urkulehterille 1928. HK.

- 1600-luku Kappelista tuli hautakappeli.
- 1840-luku Kulku uudelle urkulehterille järjestettiin Kijkin kappeliin rakennettua puuportaikkoa pitkin. Pohjoiseteisestä avattiin kulku kappeliin.

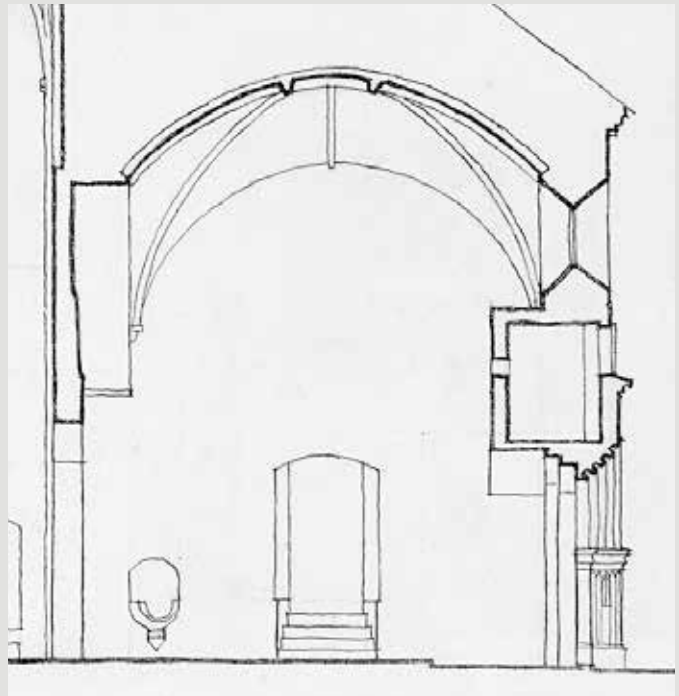
Leikkauspiirustus vuodelta 1922 ennen muutostöitä. Bryggman, KYP.

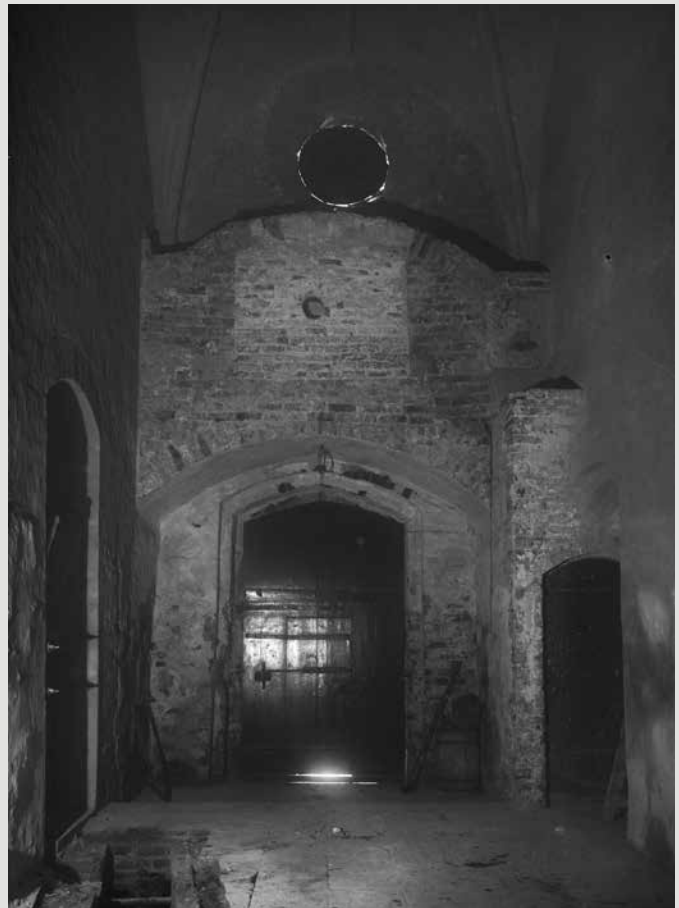
Pohjoisseinä ennen ikkunan ennallistamista. J. Rinne 1927, HK.

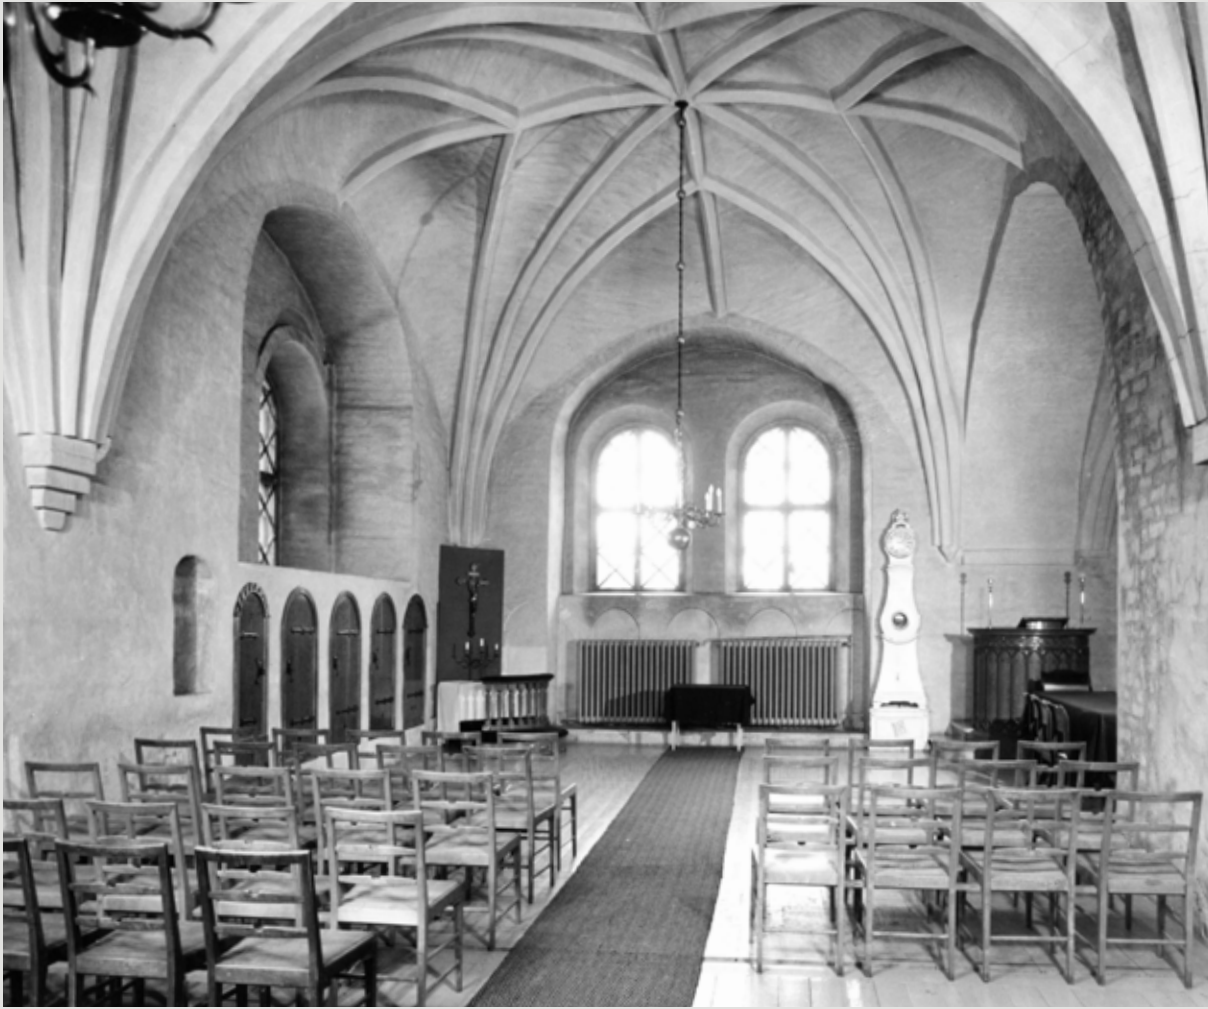
Sakaristo 1920-luvun restauroinnin jälkeen. P. O. Welin 1977, TKsrkA.

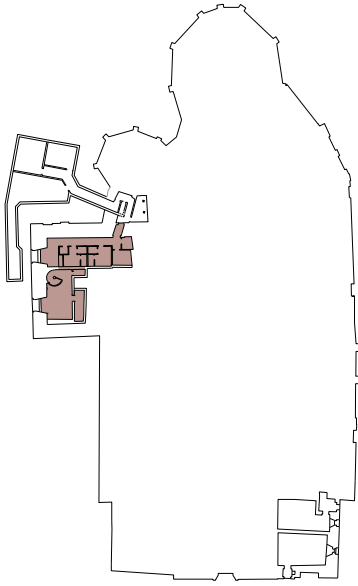
003–011 SAKARISTON KELLARI

Sakariston kellari jakautuu kahteen erilliseen tilakokonaisuuteen. Ne eivät ole yhteydessä toisiinsa. Pohjoisseinän vierellä on suoraan sakaristoon liittyvä tila, joka alkuaan suunniteltiin rippilasten pukeutumistilaksi. Nykyisin se on varastokäytössä. Sen eteläsivulla on wc-tila ja säilytysholvi. Kellarin itäosassa on henkilökunnan sosiaalitilat. Niihin on puolestaan käynti ruiskuhuoneen kautta.

- 1923–1928 Sakariston alapuolelle rakennettiin matalapaineista höyrylämmitystä varten pannuhuone ja hiilivarasto, jonne tehtiin kulku ruiskuhuoneen kautta. Sakariston perustuksia lujitettiin betonilla. Välipohja tehtiin teräsbetonista lukuun ottamatta lounaisosaa, jonne jäi maapohja. Pannuhuoneen ja hiilivaraston pohjoisseinään avattiin molempiin ikkuna-aukot, joista toista käytettiin hiilliluukkuna. Keskuspilarin sisälle tehtiin sakariston katolle johtava savuhormi. Samassa yhteydessä sakariston perustuksia lujitettiin betonilla.

- 1977–1979 Sakariston alapuoliseen pannuhuoneeseen ja hiilivarastoon sijoitettiin henkilökunnan sosiaalitilat, rippilasten pukeutumishuone ja arvoesineiden säilytysholvi. 1920-luvulla rakennettu säilytysholvi muutettiin varastoksi ja lattialuukku sakaristoon suljettiin. Sakaristosta rakennettiin kellariin johtava kierreporras. Sakariston itseinsään puhkaistiin oviaukko ruiskuhuoneeseen, jonka kautta oli kulku sosiaalitiloihin (Arkkitehtitoimisto Pitkänen-Laiho-Raunio).

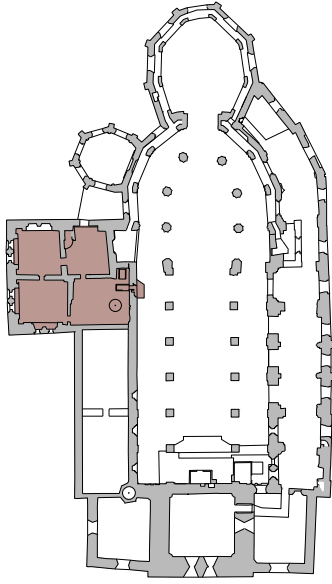
209–213 SAKARISTON ULLAKKO

Sakariston ullakko koostuu nykyään neljästä tilasta. Käynti ullakolle on sakariston väliköstä muurinsisäistä kapeaa ja jyrkkää porrasta pitkin. Itäisivulla on kaksi kokoushuonetta 209–210. Kirkkosalin puoleista tilaa 209 käytetään myös pienimuotoisena kappelina. 1970-luvulle saakka se oli ullakon ainut huonetila. Portaana yläpää työntyy tilaan erillisenä muurattuna rakenteena. Itäisivun ikkuna on kaarisyvennyksessä. Sen rautaluukut ovat 1700-luvun lopulta. Porras on ainut varsinainen kulkuyhteys ullakkotiloihin. Se on muurattu uudelleen 1970-luvulla.

Sakariston yläpuolinen kerros eli ullakkokerros on peräisin 1450-luvun aikaisesta laajennuksesta. Tuolloin kerros jäi sisustamatta. Itäseinän muurinsisäinen portaikko ullakolle nousi Juhani Rinteen mukaan alkuaan etelän suuntaan. Se muutettiin myöhemmin nousemaan pohjoisen suuntaan, kun ullakolle rakennettiin holvattu huone keskiajan jälkeen.⁹⁷ Huoneen nykyinen tynnyriholvi on Turun palon jälkeiseltä ajalta. Alkuaan huoneessa oli tiililattia. Kattoholvin rautarenkaisiin voitiin ripustaa orret vaatteiden säilyttämistä varten.⁹⁸

- 1977–1979** Tynnyriholvatun huoneen lattialaudat ja länsiseinän palo-ovi uusittiin, seinät kalkittiin uudelleen ja pohjoisseinään puhkaistiin oviaukko. Muihin tiloihin tehtiin puusta lattiarakenteet. Kokoelmavaraston länsiseinän ja kaikki pohjoisseinän ikkuna-aukot avattiin ja niihin asennettiin lasit. Kokoelmahuoneen ja kylmävaraston välistä tukikaarta jatkettiin muuraamalla siitä seinä, johon tehtiin oviaukko ja asennettiin ovilehti. Kylmävaraston länsiseinää korotettiin palomuuriksi. Kokoelmahuoneeseen ja kokoushuoneeseen tehtiin betonista tynnyriholvatut katot. Kylmävarastoon rakennettiin teräskierreportaat ja kulkusilta, jota kautta kuljetaan kappeleiden holviullakolle. Muurinsisäinen porrasmuurattiin uudelleen uusista tiilistä ja seinille asennettiin kaksi uutta valaisinta (Arkkitehtitoimisto Pitkänen-Laiho-Raunio).

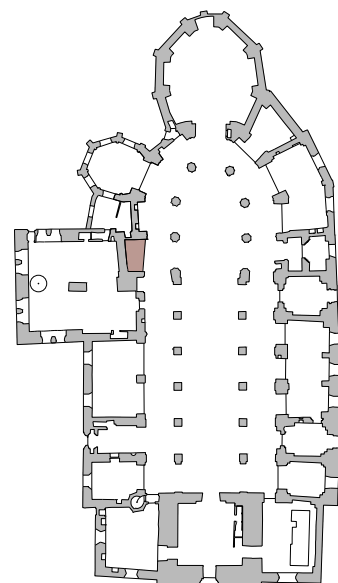
109 GEZELIUKSEN KAPPELI

Sakariston viereinen pieni holvattu tila kuului J. Rinteen tulkinnan mukaan alkuaan kuoritorniin, joka oli hieman polygonaalikuoria korkeampi. Se on rakennettu todennäköisesti heti polygonaalikuorin valmistumisen jälkeen 1400-luvun alkupuolella.¹⁰⁴ Kuoritornin alin kerros sai nykyisen nimensä 1600-luvun lopulla sen eteen kirkkosaliin haudatun piispa Gezeliuksen mukaan.¹⁰⁵ Kappelista on käytetty myös nimeä Pyhän Yrjön kappeli, jossa keskiajalla oli toinen Tuomiokirkon Pyhän Yrjänän alttareista.¹⁰⁶ Nykyisin kappelissa on piispa Hemmingin vuonna 1514 valmistunut tammipuinen pyhäinjäännösarkku.¹⁰⁷

Kappeli on erotettu kirkkosalista 1920-luvulla valmistuneella rauta-aidalla, jonka porttiin on kuvattu piispan hiippa. Pohjoisseinässä on komero alttarikaluston säilyttämistä varten. Myös sen puuoven rekonstruktio on peräisin 1920-luvulta. J. Rinteen tulkinnan mukaan alkuperäistä ristiholvia korotettiin keskiajalla ja itseinään tehtiin papistolle tarkoitettu vaatimaton uloskäynti, jonka oven holvikaari ulottui kirkon lattiatasolle. Kaari on näkyvissä kappelin itseinään lattiatasossa. Pohjoisseinän ikkuna muurattiin umpeen sakariston laajennuksen yhteydessä. Ikkunaan jätettiin kuitenkin pieni aukko, josta saatettiin sakariston puolelta seurata tapahtumien kulkua kuorissa. Ikkuna otettiin esiin kappelin puolelta ja ennallistettiin 1920-luvulla. Lattian kalkkivilaatat ovat samalta ajalta.¹⁰⁸

- 1400-luku Ikkuna muurattiin umpeen sakariston laajenuksen yhteydessä 1400-luvulla.
- 1922–1928 Lattiaan asennettiin kalkkikivilaatat. Ikkunan umpeenmuuraus avattiin ja ikkuna ennallistettiin. Kirkkosalin ja kappelin väliin tehtiin rauta-aita ja komeroon puuovi. Itä- ja länsiseinille asennettiin radiaattorit.
- 1977–1979 Seinät ja holvit puhdistettiin. Seinään asennettu sähkökaappi poistettiin ja sen tilalle asennettiin seinävalaisin (Arkkitehtitoimisto Pitkänen-Laiho-Raunio).

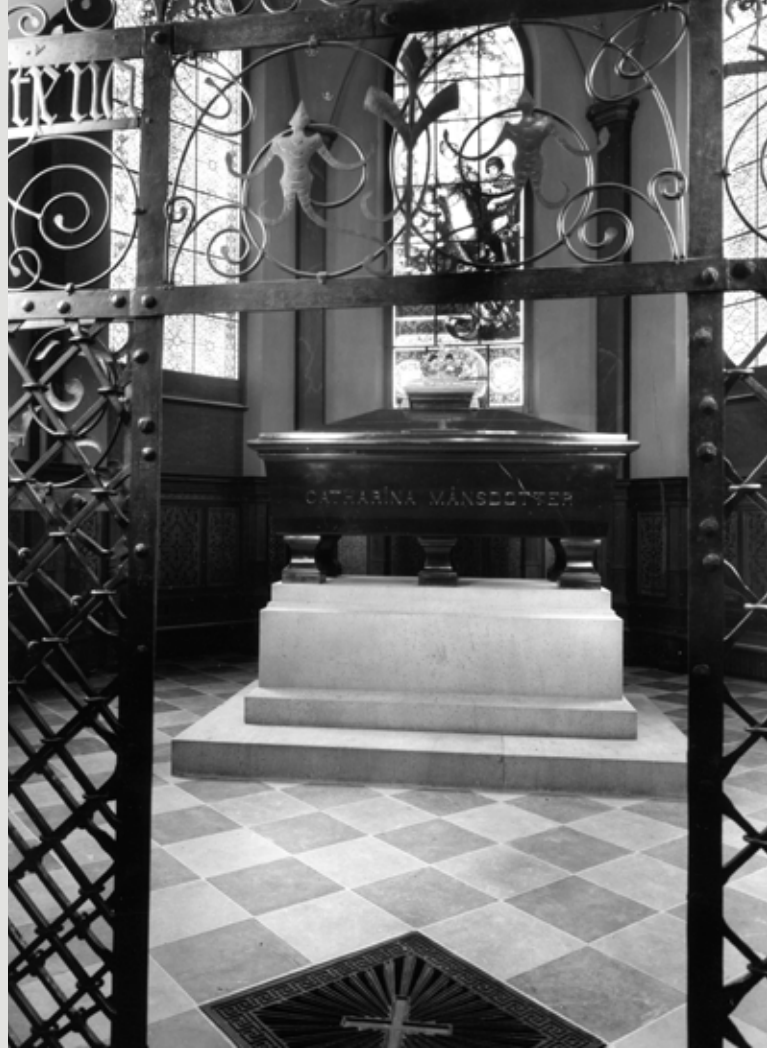
Kappeli vuonna 1971. P. O. Welin, TKsrkA.

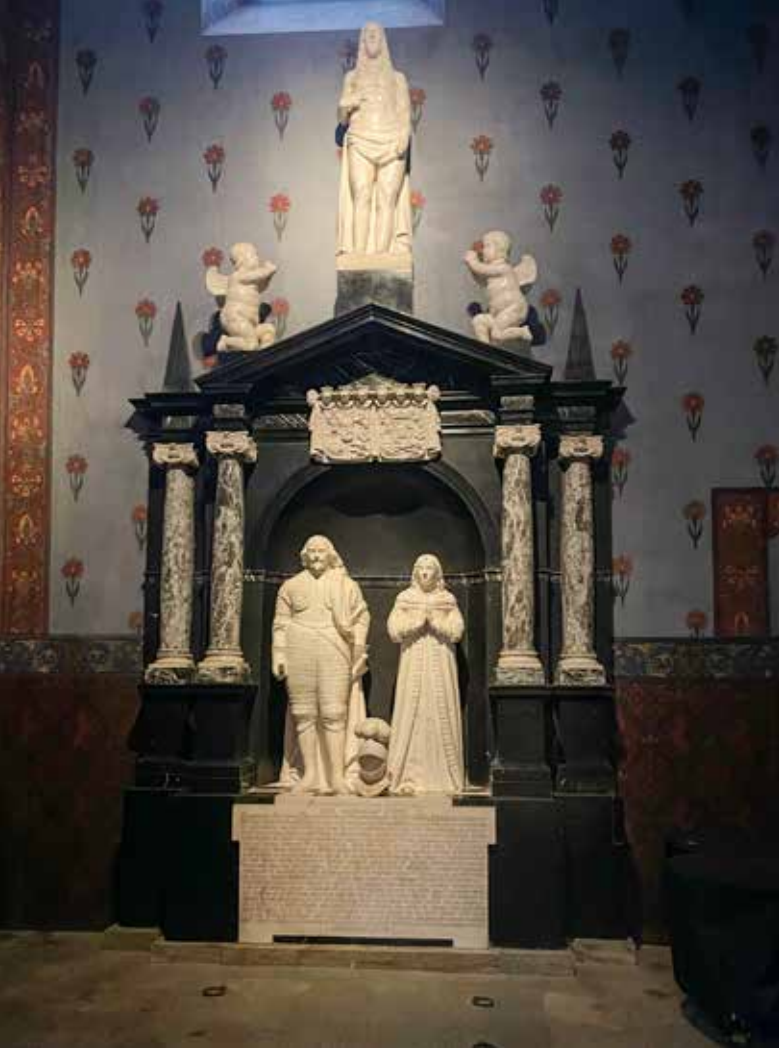
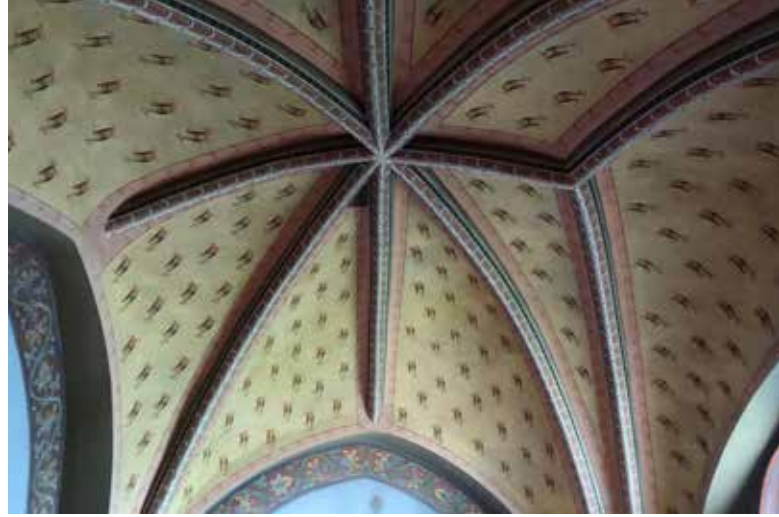
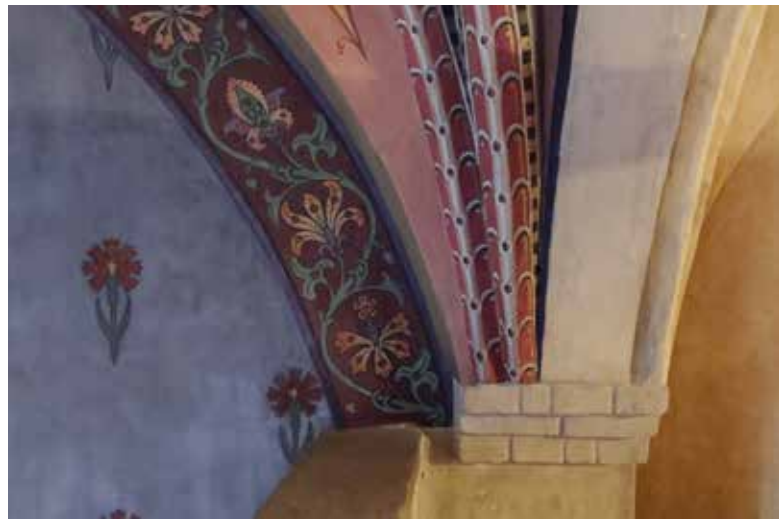
111 TOTTIN KAPPELI

vuotta myöhemmin tyttären poika Åke Tott.¹²² Kappelin hautamuistomerkin teki marmorista vuonna 1678 saksalainen kuvanveistäjä Peter Schultz. Kaksoispylväiden kehystämään muistomerkkiin on valkoisesta marmorista veistetty Åke Tott ja Christina Brahe. Päätykolmion yläpuolella on kuvattu haavaansa osoittava Jeesus kahden enkelin väliin. Alapuolella on Tott- ja Brahe-sukujen vaakunat.¹²³

Nykyinen interiööri koristemaalauksineen 1800-luvun lopulta on arkkitehti Jac. Ahrenbergin suunnittelema. Maalauskoristelun lisäksi hän suunnitteli seinäpaneelin, rauta-aidan, lattian tammiluukun, ullakolle johtavan kulkusillan ja todennäköisesti myös ullakon puuoven. Kappelin vaaleansinisiksi maalattuja seinäkoristavat punaiset neilikat. Puupaneelin yläpuolella olevaan ornamenttinauhaan liittyvät pienet vaakunakilvet. Vaaleankeltaisen holvin koristekuviona on Åke Tottin monogrammi. Seinissä, kulmapilastereissa ja ikkunasmyygissä on kasviaiheista ornamenttiikkaa. Restauroinnin esikuvana oli Notre Damen 1800-luvun maalauskoristelu. Vaikutteita saatiin myös Pohjoismaiden keskiaikaisista kirkoista. Itä- ja länsiseinän puupaneelin koristeaiheet viittaavat Västeråsın tuomiokirkkoon.¹²⁴ Kappelin rauta-aita on saanut vaikutteita Stålhandsken kappelin rauta-aidasta.

1970-luvun peruskorjauksessa holvien kosteusvauriot ja rapautuneet kohdat kunnostettiin. Myös seinien koristekuvioita ja friisejä korjausmaalattiin.¹²⁵ Arkadikaaren sivuun sijoitettiin konvektori ja kulkusillan kaitteeseen kohdevalaisimet.

- 1880-luku Kappeli restauroitiin (arkkitehti J. Ahrenberg, koristemaalari A. Ekstam). Seiniin asennettiin puupaneelit. Seinät saivat maalauskoristelun ja kaariaukko uuden rauta-aidan portteineen. Lattiaan tehtiin tammiluukku. Galleriakäytävään tehtiin kaide ja ullakkoportaan oviaukkoon puuovi. Kulkusillan teräskaide on ilmeisesti tältä ajalta. Lasimaalaukset asennettiin paikoilleen (taiteilija W. Swertschkoff).

- 1977–1979 Holvit puhdistettiin ja kosteusvauriot sekä rapautuneet kohdat maalattiin temperamaaleilla. Seinät puhdistettiin ja koristekuvioita sekä friisejä korjausmaalattiin. Ikkunasyvennys maalattiin uudelleen. Seinäpaneelin puuttuvat puuosat tehtiin uudelleen ja maalattiin. Hautaholviin asennettiin arkuille metalliset telineet. Konvektori sijoitettiin kaariaukon sivulle (Arkkitehtitoimisto Pitkänen-Laiho-Raunio).

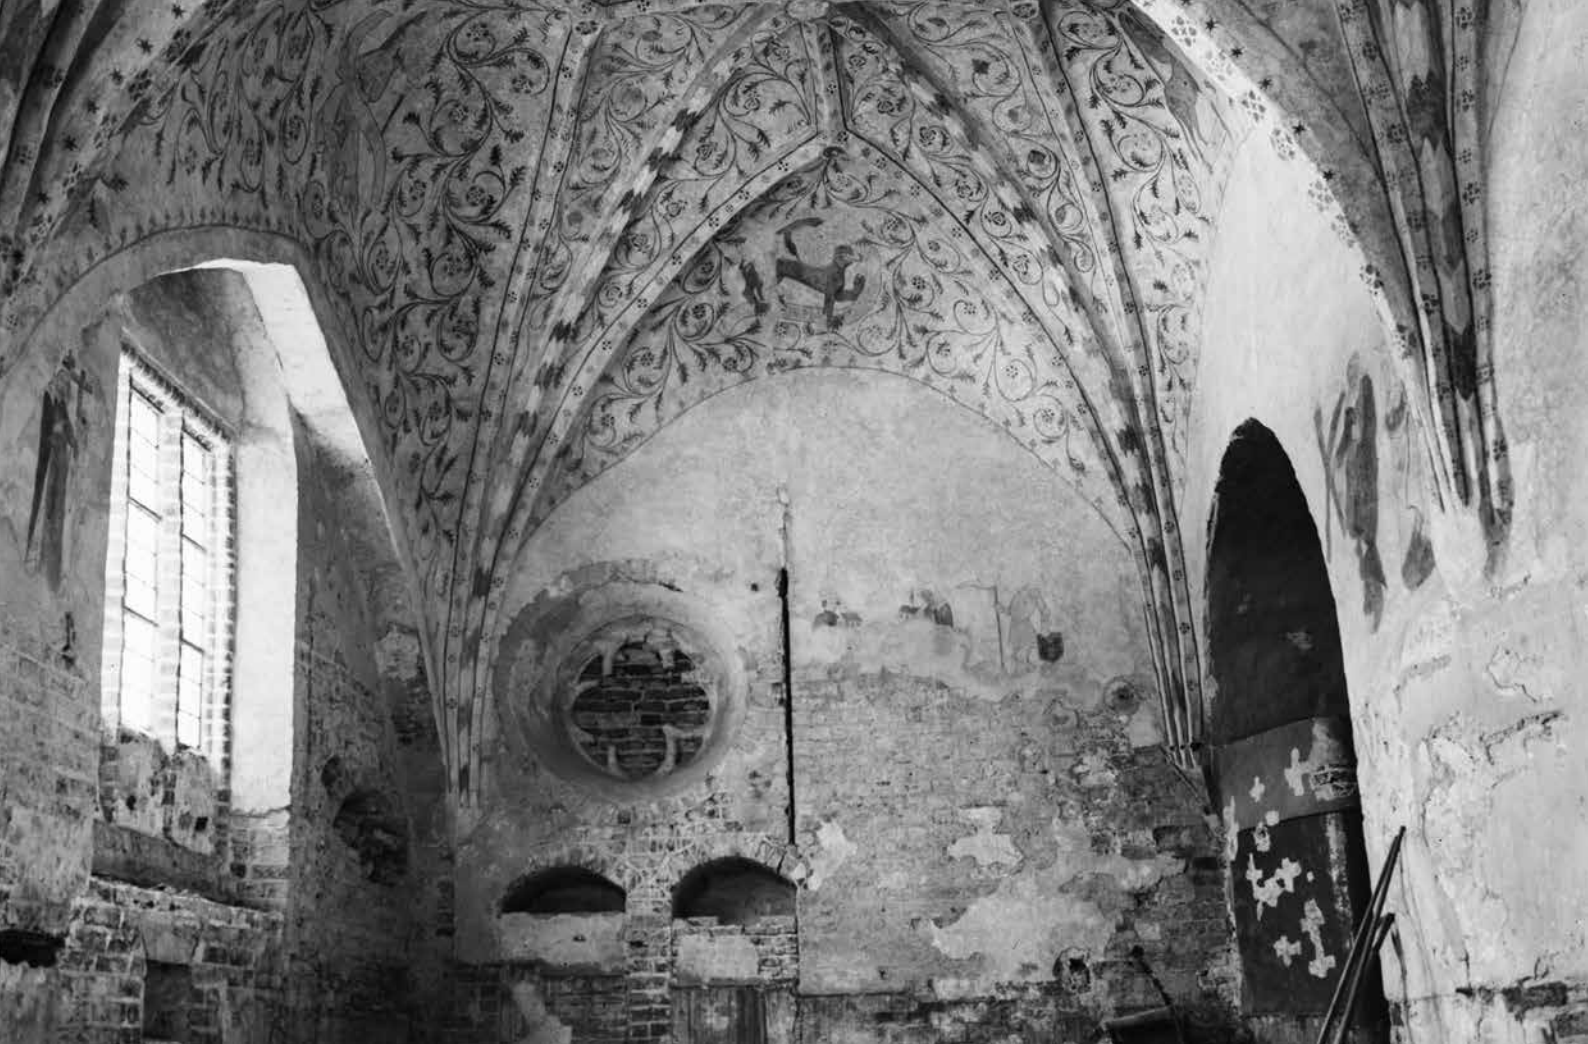
Kappeli vuonna 1924. J. Rinne, HK.

Lattia koostuu kalkkikivilaatoista ja vanhoista hautakivistä. 1920-luvun korjauksissa purettiin pois lattian myöhemmät porrastukset. Lattian alusta tutkittiin ja korjattiin. Kappelin itäpuolen lattian alle tehtiin suuri yhteishauta, jota kattaa lattian kantava betoniholvi.¹³² Ulkoseinän koristeellinen valurautasäleikkö on 1920-luvun restauroinnista.¹³³ Sen alapuolella on nykyään radiaattorien tilalle 1970-luvulla asennetut puhallinkonvektorit.

- 1680-luku Eteläseinään avattiin Akatemian oveksi kutsuttu sisäänkäynti.
- 1922–1928 Penkit poistettiin ja lattian porrastus purettiin. Holvit ja seinät sekä holvien välinen vyökaari korjattiin. Niiden keskiaikaiset maalaukset otettiin esiin ja konservoitiin. Lattian alle tehtiin yhteishauta ja kantava betoniholvi. Lattia päällystettiin kalkkivilaatoilla ja vanhat hautakivet laitettiin takaisin paikoilleen. Kaariaukkoihin asennettiin rauta-aidat. Kappeliin sijoitettiin radiaattorit.

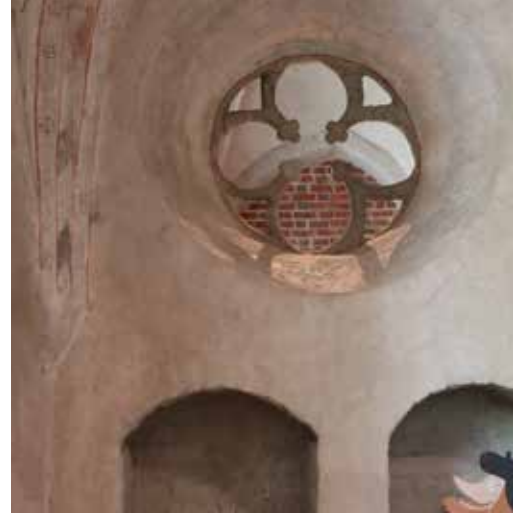
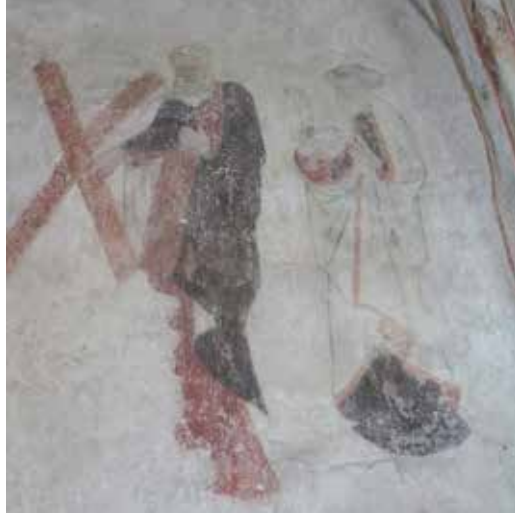
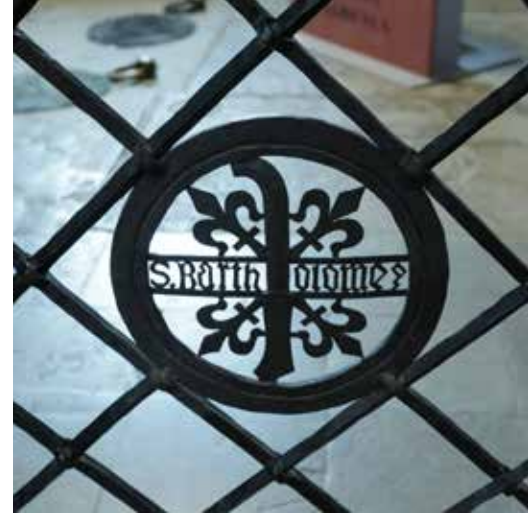
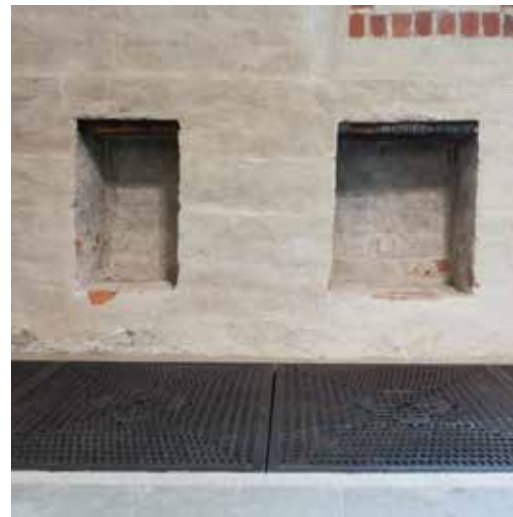
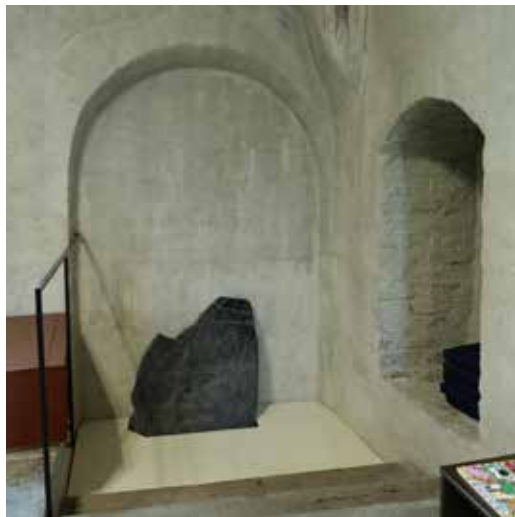
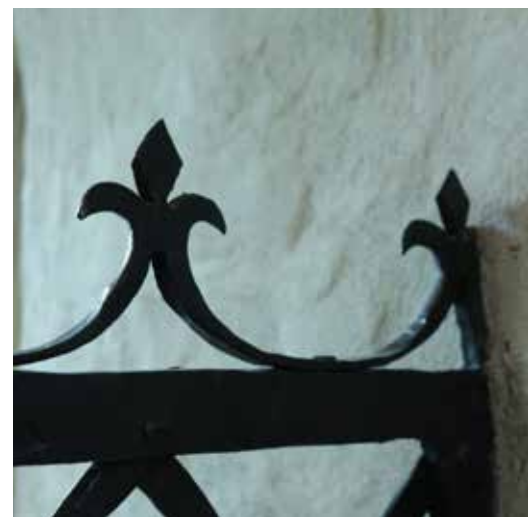
Ovet ja rauta-aidat

Rauta-aita portteineen on peräisin 1920-luvulta. Se koostuu vinoruutukuvioon asetetuista neliötangoista. Keskiympyröihin on kuvattu Pyhän Katariinan teili-pyörä ja miekka. Länsiosan aidassa on teksti *S. Bartholome* sekä neljä liljaa ja veitsi. Rauta-aidan päällä on lilja-aiheinen ornamentti. Länsiseinän 1920-luvun matala, vinoneliöruudutettu puuovi ei ole avattavissa. Rauta-aita on kiinnitetty oveen haalla.

Osaksi seinäsyvennystä suunniteltu alttaripöytä koostuu terästolpan päällä oleva puutasosta. Holvin riippuvalaisimet (2 kpl) kuuluvat 1970-luvulla erikoissuunniteltujen valaisimien sarjaan. Ne valaisevat myös epäsuorasti. Seinällä on pilarikaiutin. Kappelissa on induktiosilmukka.

Länsiseinällä on yksi lattiamallinen puhallinkonvektori. Lattian valurautaritilä ulkoseinällä on 1920-luvulta. Sen alla entisessä lattiasyvennyksessä on konvektorit.

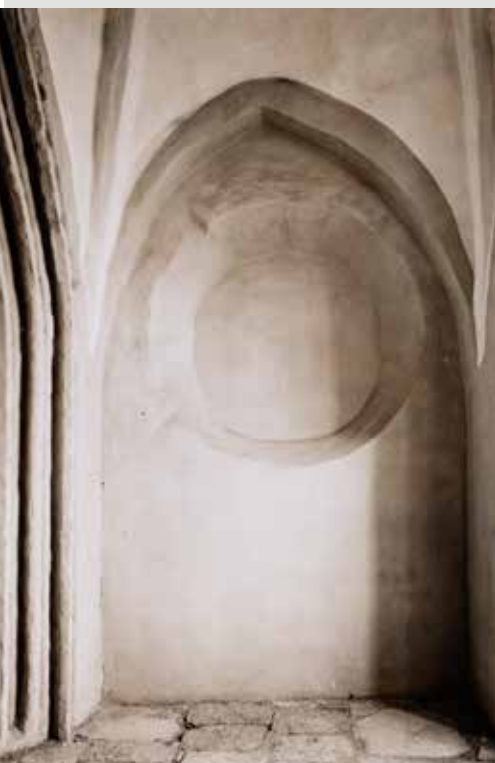
Umpeen muurattu ikkuna ennen 1920-lukua. HK

- 1922–1928** Lattiaa asennettiin kalkkivilaatat. Seinien ja holvien kalkkimaalauksia otettiin esiin ja konservoitiin. Kirkkosalin puoleinen kaariaukko korjattiin. Tiiliportaalin ornamenttiikkaa otettiin esiin ja korjattiin. Ristiholvin yksi vaippa poistettiin portaalin yläpuolelta. Pyöröikkunan umpeenmuuraus avattiin. Ikkunan nelilehdykkäpuitteet ennallistettiin ja ikkunan piilien kuviomaalaukset uusittiin.

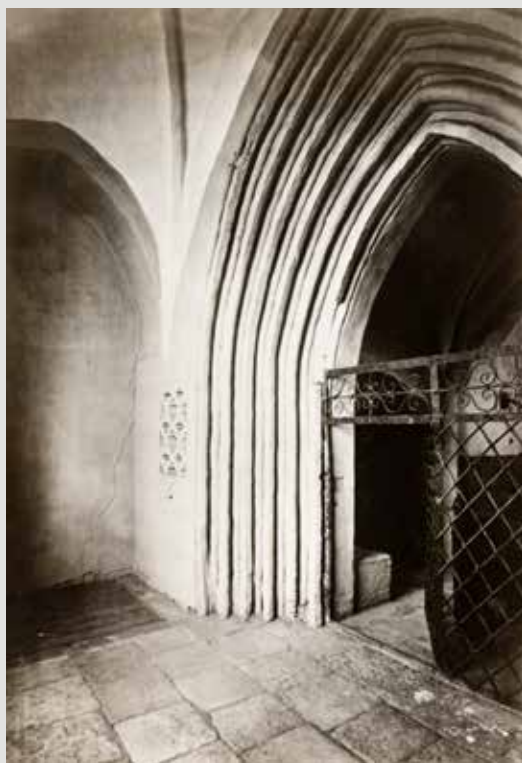
Tiiliportaali ennen korjausta. HK

Kappelin nykyasu on peräisin 1920-luvun restauroinnista. Siinä vaiheessa se korjattiin kokonaan. Lattia päällystettiin kalkkikivilaatoilla ja hautalaatta uusittiin. Eteiskäytävän kirkkosalin puoleinen kaariaukko korjattiin. Tiiliportaalin peitossa ollutta tiiliornamentiikkaa otettiin lisää esiin ja korjattiin. Portaalin yläpuolinen ristiholvin vaippa poistettiin. Näin saatiin vanhaa julkisivua ja portaalin yläpuolisen ikkunan alaosa enemmän näkyviin. Holvien ja seinien keskiaikaiset maalaukset konservoitiin.¹³⁹ Pyöröikkunan umpeenmuuraus avattiin. Ikkunan nelisoppikuvio ja kalkkikivipuitteet ennallistettiin ja ikkunasmyygin kuviomaalaukset uusittiin.¹⁴⁰ 1910-luvulla lisätyt lasimaalaukset ja sukuvaakunat säilytettiin paikoillaan.

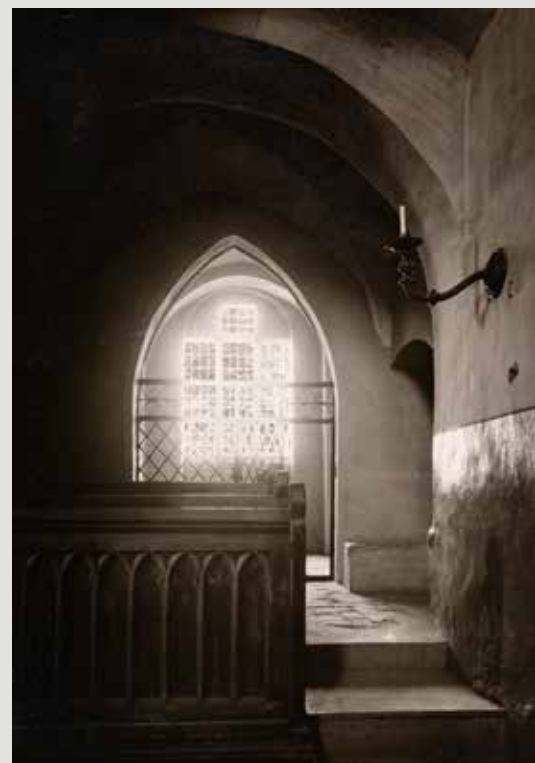
Kappeli 1920-luvulla. HK.

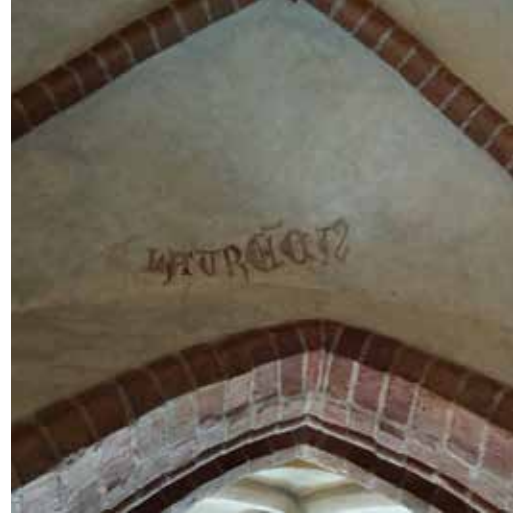
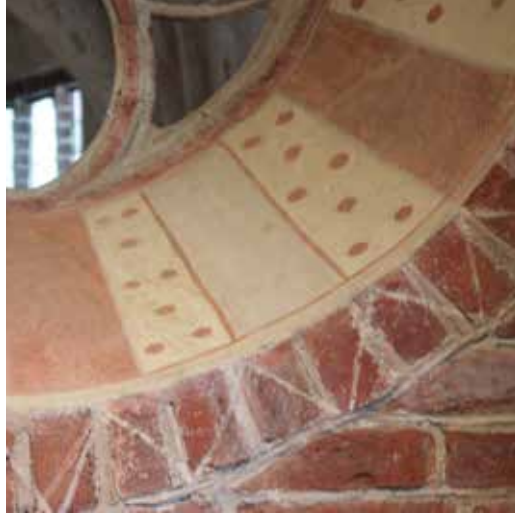
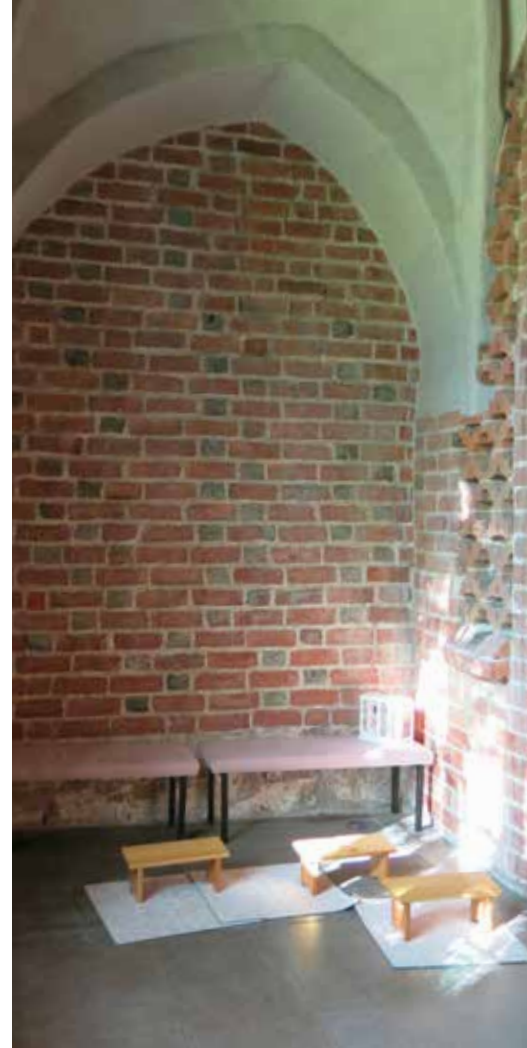
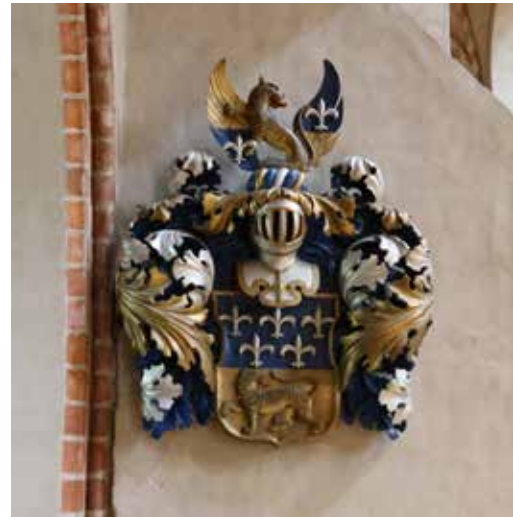
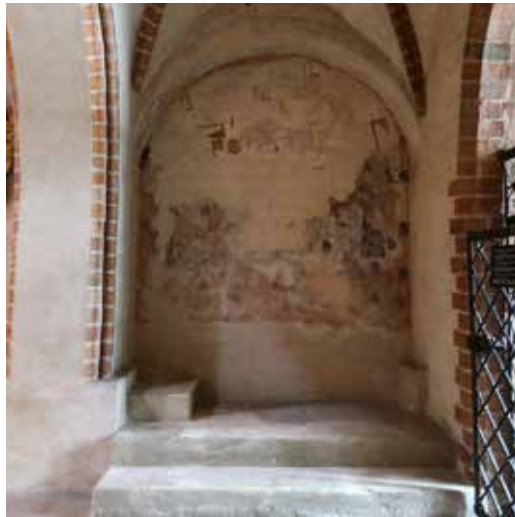
Seinät ja holvit ovat pääosin harmahtavaksi kalkkimaalattua rappausta. Etutilassa on esiin otettuja kalkkimaalauksia. Holvien ruoteet ja kaariaukkoja kehystävät profloinnit ovat tiilipintaisia. Kappelin entiset ulkoseinät (länsiseinä, itäseinä ja pohjoisseinä) ovat pääosin puhtaaksi muurattua tiiltä. Länsiseinässä on lasitetuin tiilin muodostetut vinoneliökuviot, alaosassa on vanhaa sokkelikiveystä.

Holvin leikatun vaipan kohdalla sisäkattona on valkeaksi maalattu lauta 1970-luvulta.

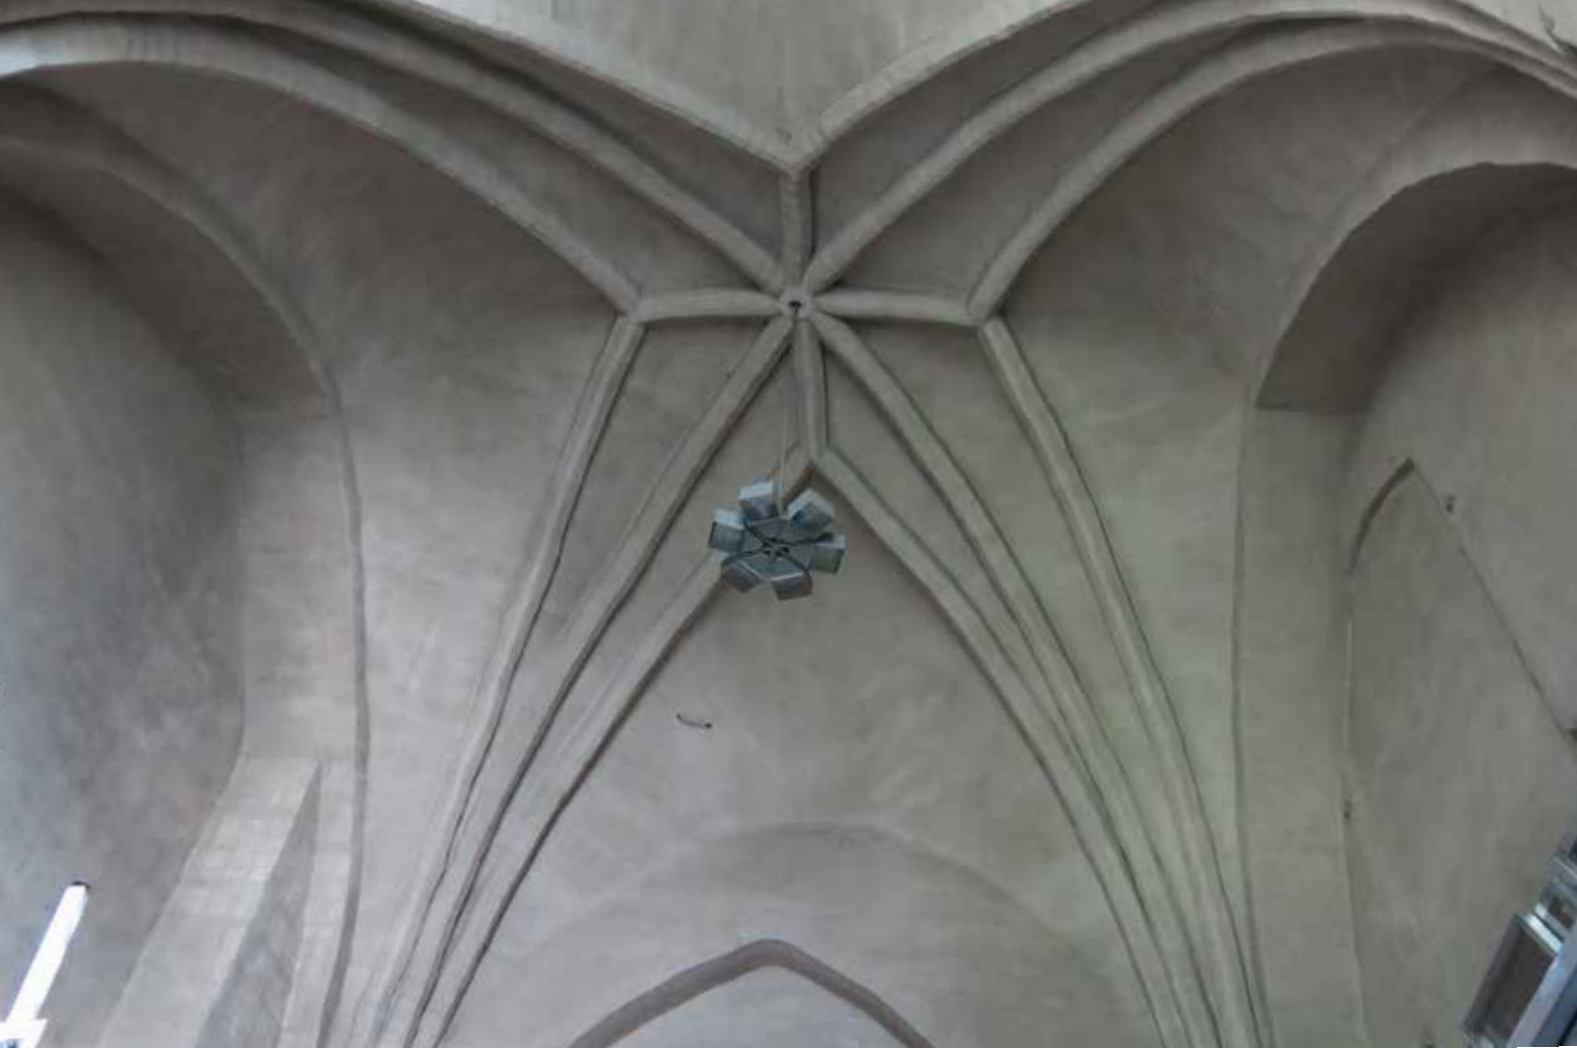
Itäisen asehuoneen paikalla oli aiemmin pienempi asehuone, jonka perustuksista osaa hyödynnettiin uuden asehuoneen rakentamisessa. Sivulaivojen korkuiseen tilaan muurattiin ristiholvi ja kirkkosaliin avautui noin 10 metriä korkea kaariaukko. Eteläseinän kapea ja korkea suippokaari-ikkuna antoi tilaan valoa.¹⁴² Asehuoneen rakentamisen C. J. Gardberg ajoittaa vuosiin 1335–1366 ja Markus Hiekkänen 1430–1440-lukujen rakennuskauteen.¹⁴³

Asehuoneen holveja madallettiin samaan aikaan kuin Pormestarin kappelin holveja. Eteläseinän ikkunaa ja sisäänkäynnin portaalaa muokattiin.¹⁴⁴ Yläpuolisen etelälehterin rakentamisen yhteydessä, 1400-luvun lopulla holvattiin asehuone nelisakaraisella tähtiholvilla. Sen kilpikaaret ja holviruoteet on tuettu nurkkapilasterien tiilestä muurattuihin konsoleihin ja pohjoisosassa vain tiilikonsoleihin. Ikkuna jäi osittain kilpikaaren taakse, minkä vuoksi sen yläosaan muurattiin tympanon-seinä ja siihen kapea valoaukko. Ikkunaa ja valoaukkoa on tämän jälkeen pidennetty alaosastaan. Valoaukon jatketus piletteillä muurattiin tiilestä.¹⁴⁵ Turun palon jälkeen

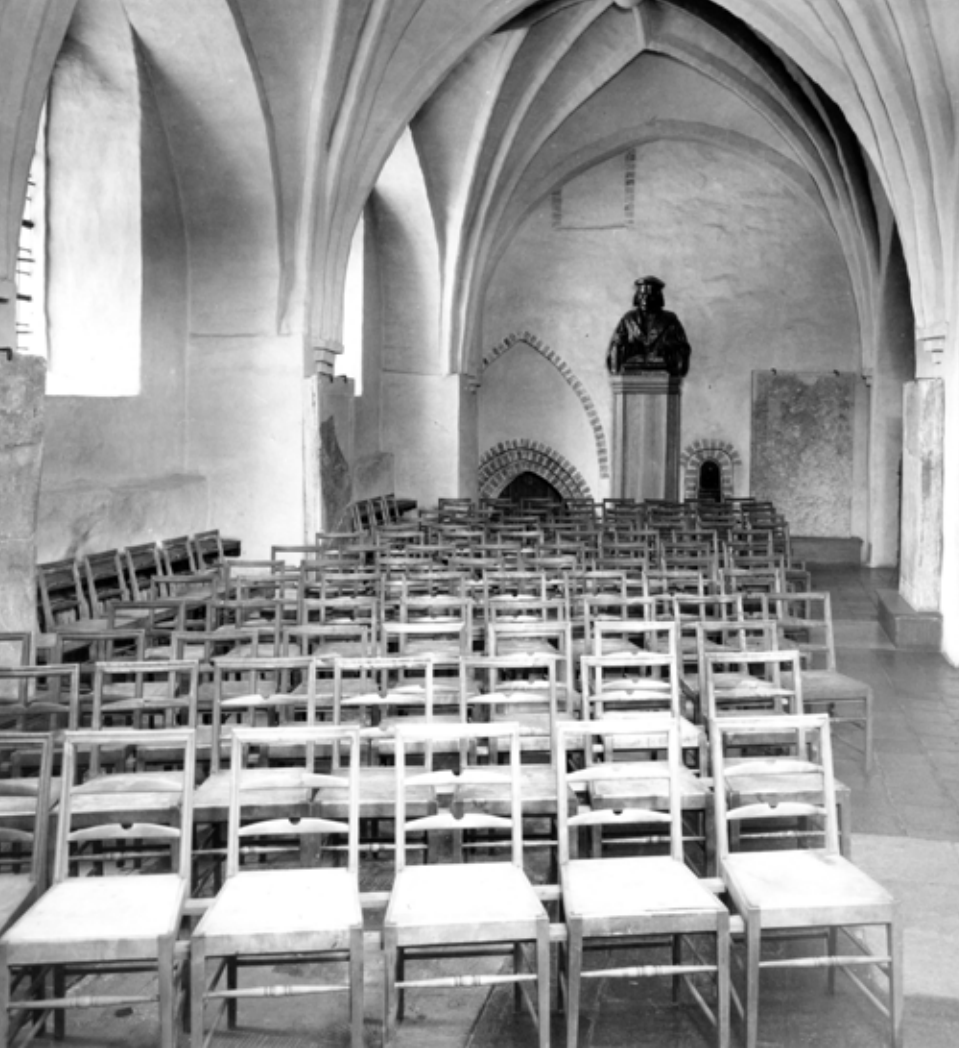
Kappeli ennen peruskorjausta vuonna 1977. P. O. Welin, TKsrkA.

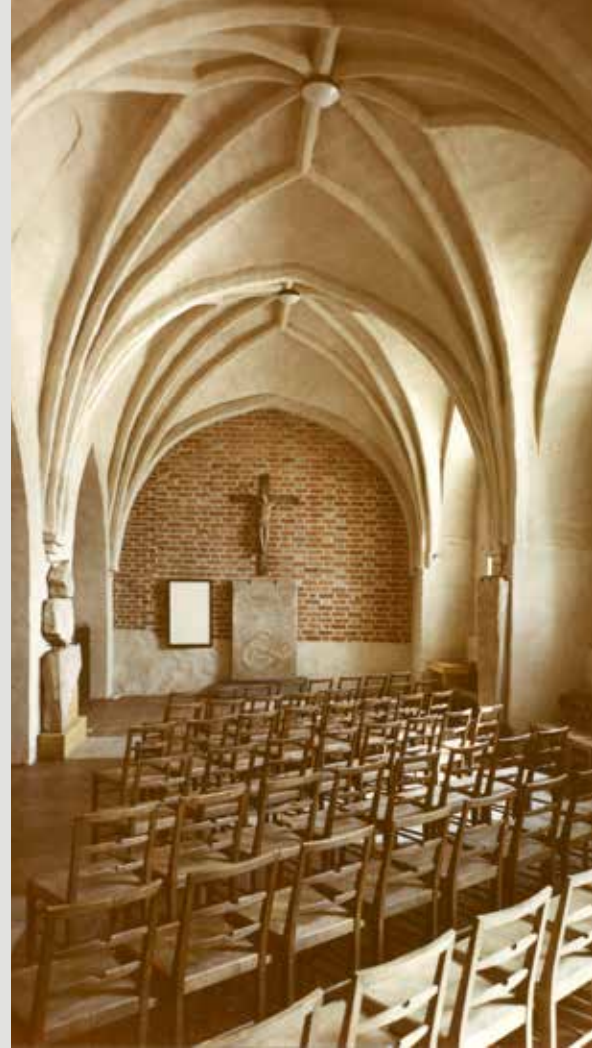
Itäpääty ennen muutosta. Hede Foto, TKsrkA.

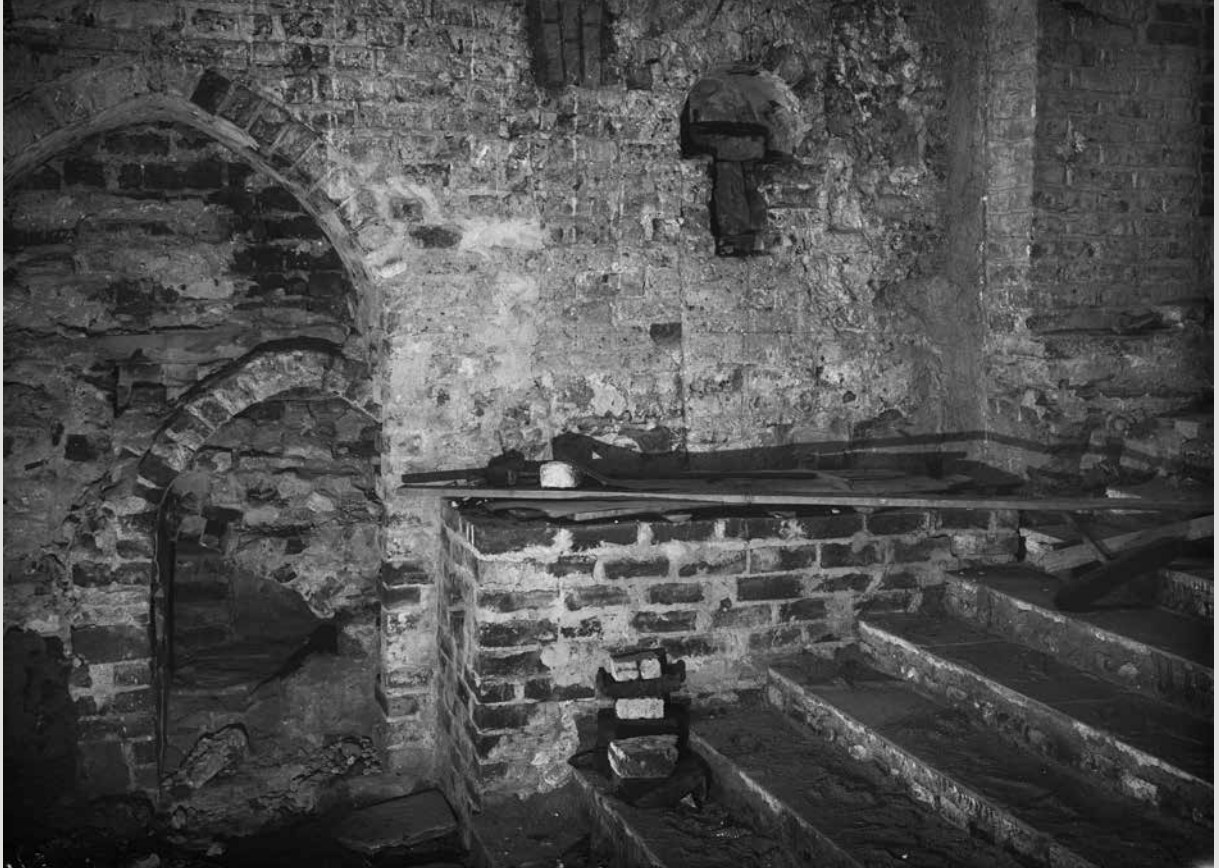
Länsiseinä. J. Rinne 1927, HK.

Itäseinässä on näkyvissä osa Pormestarin kappelin ikkunaa, joka alkuaan avautui asehuoneen vesikaton yläpuolelle. Seinän suippokaarinen oviportaali ja ikkunan tiilipieliä otettiin esiin 1920-luvulla. Länsiseinän sisäänkäynti muurattiin umpeen

Sielujen kappelin rakentamisen yhteydessä. Sisäänkäynnin sivuun avattiin matalampi ovi kappelin kellariin. Ovi muurattiin umpeen 1650-luvulla, kun kappelista tuli Stålhandske-suvun hautakappeli. Länsiseinän molemmat ikkuna-aukot muurattiin myöhempien muutostöiden aikana umpeen. Toinen ikkunoista ja oviaukot avattiin osittain 1920-luvulla. Kirkkosaliin johtavan portaalin vieressä on säilynyt vihkive-siastian syvennys ja sen jalustaa.¹⁶⁶
