TURUN TUOMIOKIRKKO

SISÄTILOJEN RAKENNUSHISTORIASELVITYS

ARKKITEHDIT FREESE & SCHULMAN 2023

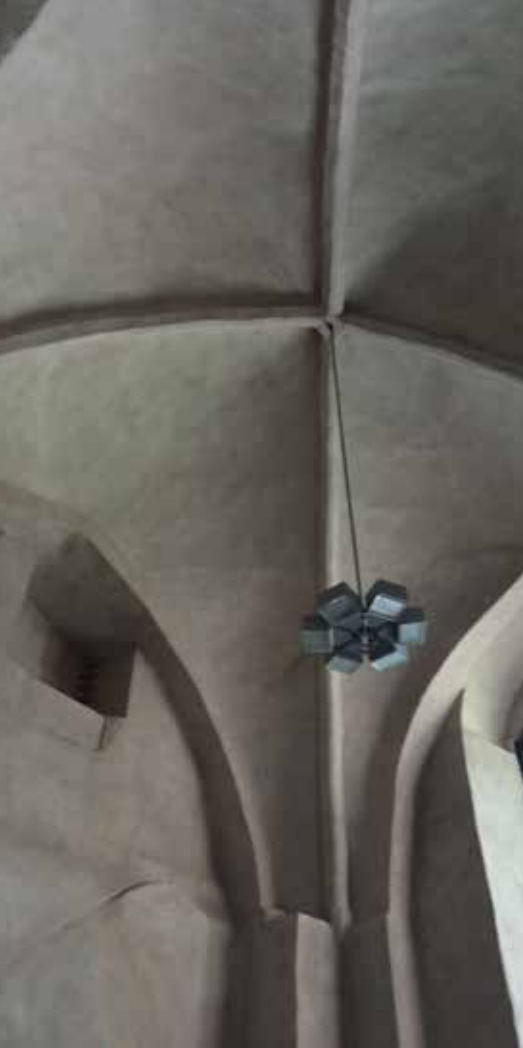
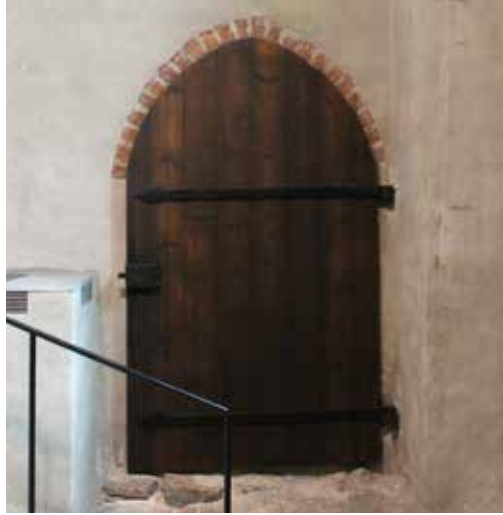
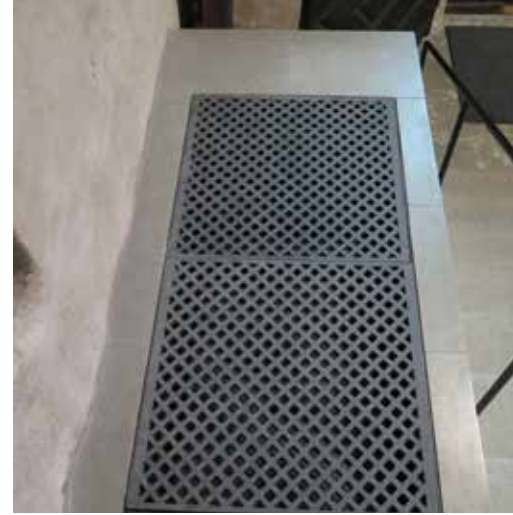
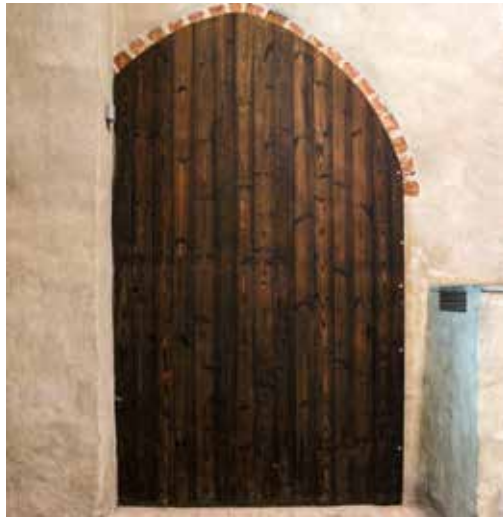
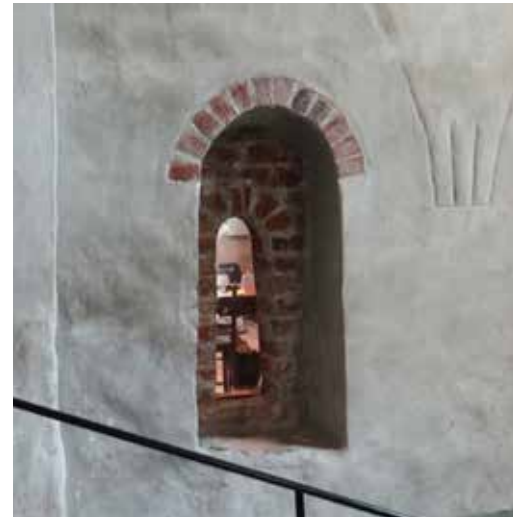
Pintamateriaalit

Lattian pintamateriaalit ovat pääosin 1970-luvulta. Porrasaskelmat ovat harmaata graniittia. Niiden etupinnat on pyöristetty. Ylä- ja sivutasanteiden harmaa kalkkikivilaattalattia koostuu neliönmallisista laatoista, jotka on limitetty. Alatasanteen vanha kalkkikivilaatta on ilmeisesti 1920-luvulta. Sivutasanteiden neliöruudutetut valurautakannet 1920-luvulta on asennettu diagonaalisesti lattialaattaan nähden ja samaan tasoon kalkkikivilaattojen kanssa. Tuulikaapissa on kumimatto ja sen alla on ilmeisesti kalkkikivilaatat.

Portaan nykyiset graniittiaskelmat ovat peräisin 1970-luvulta. Ne korvasivat askelmien vanhat kalkkikivilaatat. Samalla portaan toiselle sivulle asennettiin teräskaide. Ylä- ja sivutasanteiden kalkkikivilaatat on uusittu 1970-luvulla. Myös holvit ja seinät puhdistettiin sekä itseinän halkeama korjattiin. Kaidemuurien radiaattorit vaihdettiin konvektoreihin. Ristinmalliset aukot muurattiin umpeen ja pystypintoihin tehtiin aukot säleikköjä varten. Holviin ripustettiin kattovalaisin.

- 1977–1979** Holvit ja seinät puhdistettiin ja itäseinän halkeama täytettiin kalkkilaastilla. Lattiaan kalkkikivilaatat uusittiin ja askelmien kalkkikivilaatat vaihdettiin graniittisiin askelmiin. Radiaattorit vaihdettiin konvektoreihin. Portaisiin asennettiin teräskaide ja holviin kattovalaisin (Arkkitehtitoimisto Pitkänen-Laiho-Raunio).

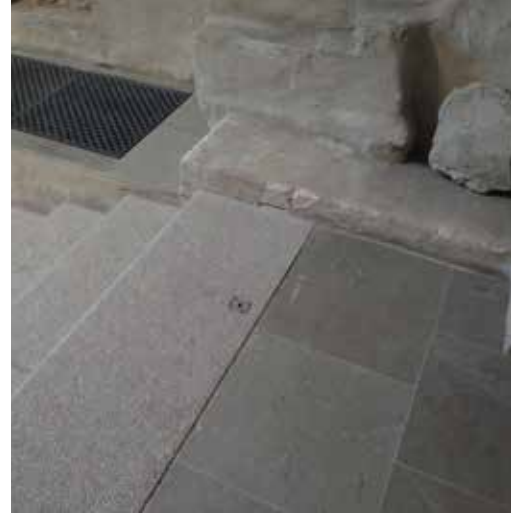
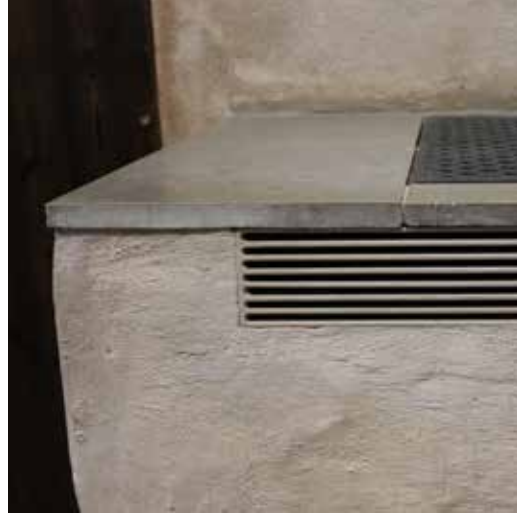
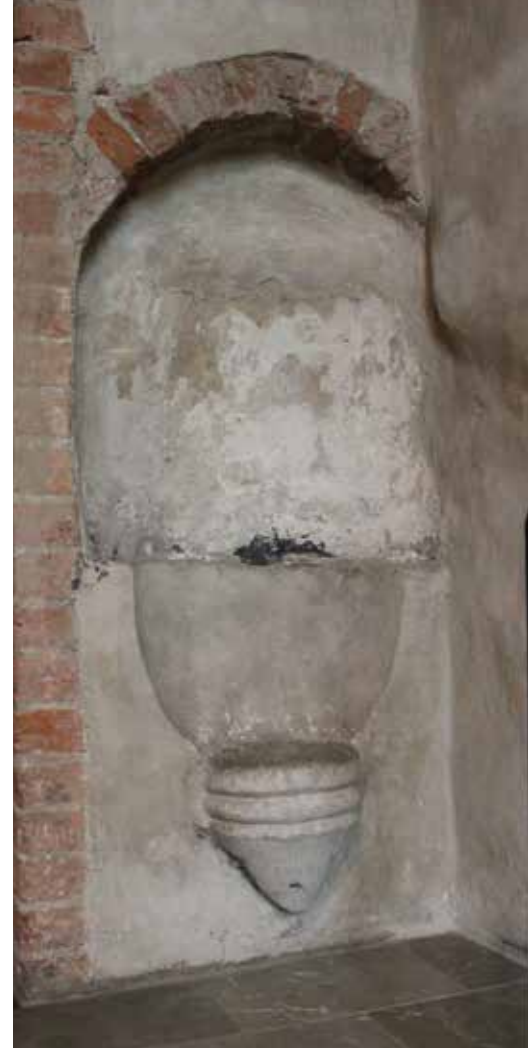
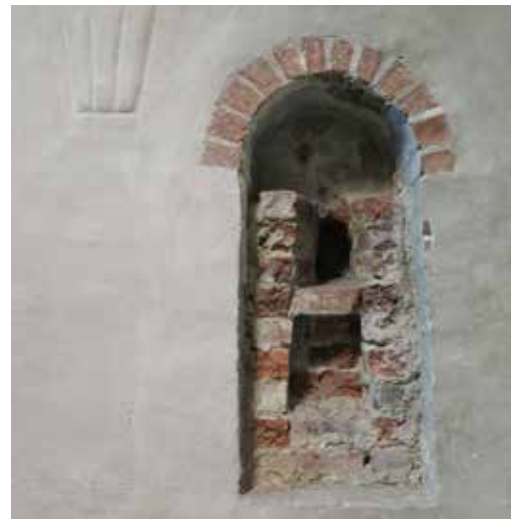
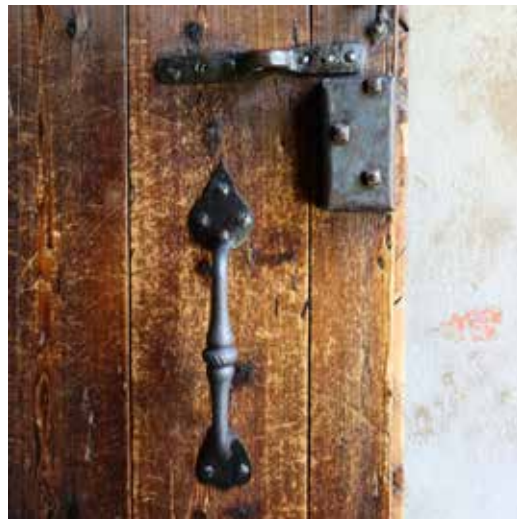
Alatasanteen yksilehtiset pystylautaovet ovat 1920-luvulta. Länsiseinän ovi on kiinteä. Itäseinän ovesa on taotut saranat.

Kaksinkertaisessa ikkunassa on puinen sisäpuitte, jossa on metallivälijaotus. Osa lasiruuduista on vihertävämpiä kuin toiset. 1970-luvun kunnostuksessa sisäpuitteen kiinnitys ja tiivistys ikkunanpieliin uusittiin.¹⁶⁸

Valaisimet ja tekniset asennukset

Holvista ripustettu valaisin kuuluu 1970-luvulla erikoissuunniteltujen valaisimien sarjaan. Puhallinkonvektorit on asennettu portaan sivutasoihin 1920-luvun valurautakansien alle. Sivupintojen vaakasäleiköt ovat 1970-luvulta.

Kirkkosalin ja tuulikaappien pariovissa on vinoneliöruudutettu paneeli ulko-oven mukaisesti. Kirkkosalin suippokaarinen pariovi on ilmeisesti 1920-luvulta. Tuulikaapin sisäovi ja sen edessä seinään saranoitu ovi ovat ilmeisesti 1920-lukua varhaisempia. Tuulikaapin sisäpinta on pystylautaa, sen yläosa on kiinteä. Kaikissa ovissa on samanmalliset vetimet ja niiden kiinnikkeet on muotoiltu lehdykän mallisiksi. Kirkkosalin ovelta on säilynyt vanha ovipumppu.

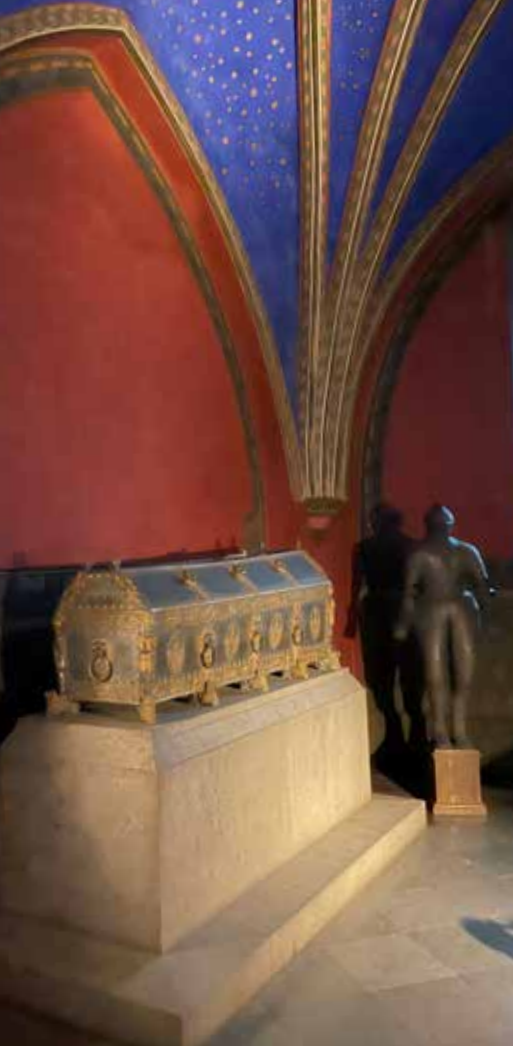
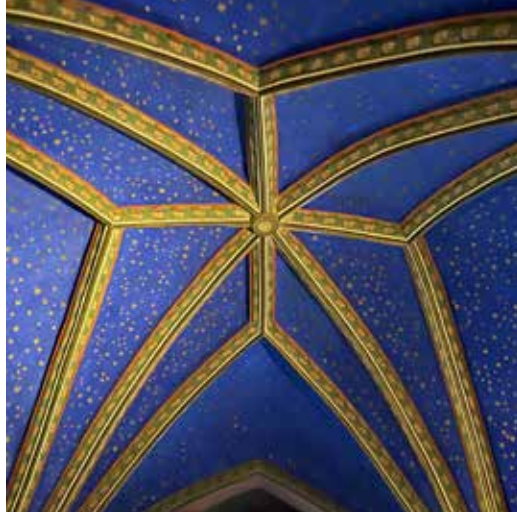
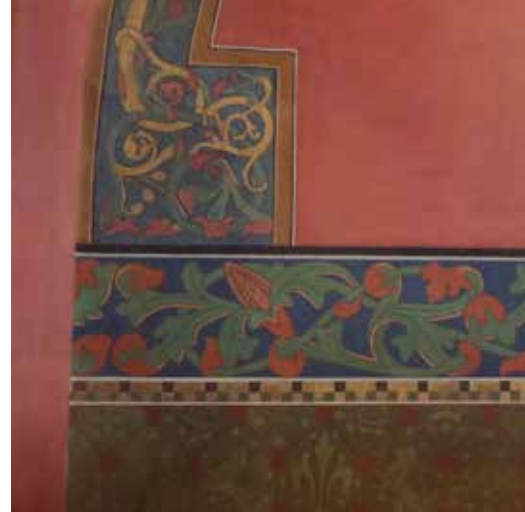
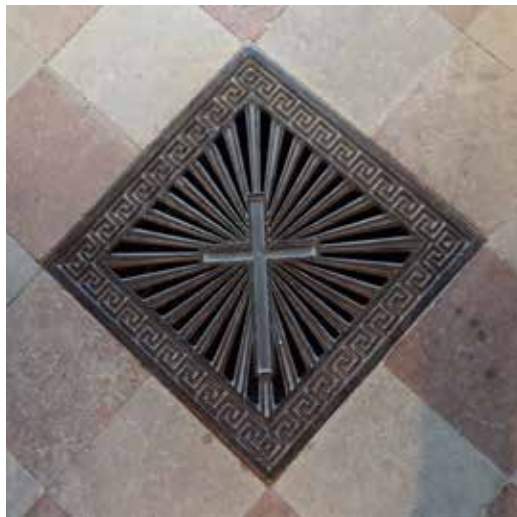
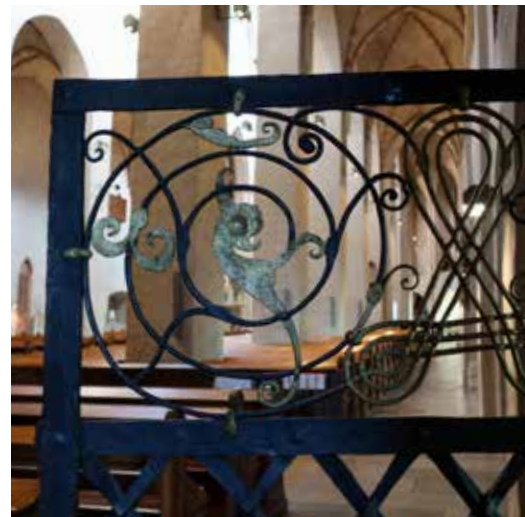
Tilaan nähden diagonaalisesti ladottu kalkkikivilattia koostuu harmaan ja punaruskean sävyistä neliölaatoista. Jalkalistana on profiloitu puulista. Hautaholviin johtava koristeellinen valurautaluukku on neljän laatan kokoinen. Kappelin ja kirkkosalin välillä on graniittikynnys.

Kappelin maalauskoristeet ja Stålhandsken hautamuistomerkki konservoitiin 1970-luvun lopulla.¹⁸⁴ Tekniset asennukset ovat peräisin samalta ajalta. Ne on maalattu vaaleanharmaiksi. Holvi on valaistu erikoissuunnitelluin seinävalaisimin. Lattiakonvektorit on sijoitettu kaariaukon smyygiin rauta-aidan eteen.

- 1977–1979** Kappelin maalauskoristeet ja Stålhandsken hautamuistomerkki konservoitiin. Kappeliin asennettiin kaksi konvektoria ja seiniin kiinnitetyt kohdevalaisimet (Arkkitehtitoimisto Pitkänen-Laiho-Raunio).

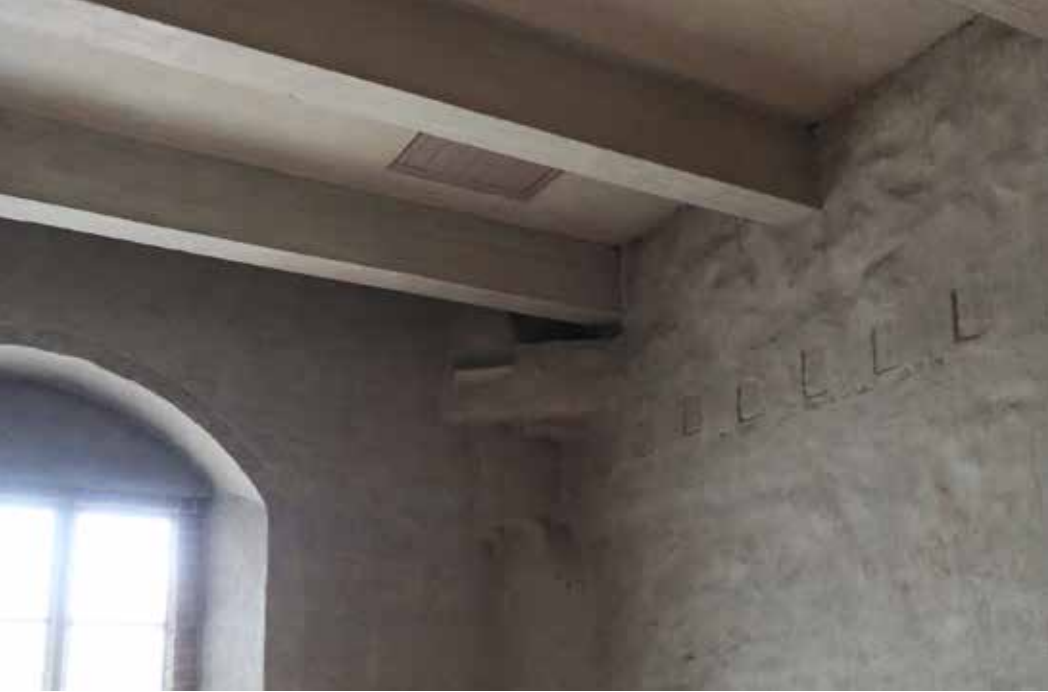
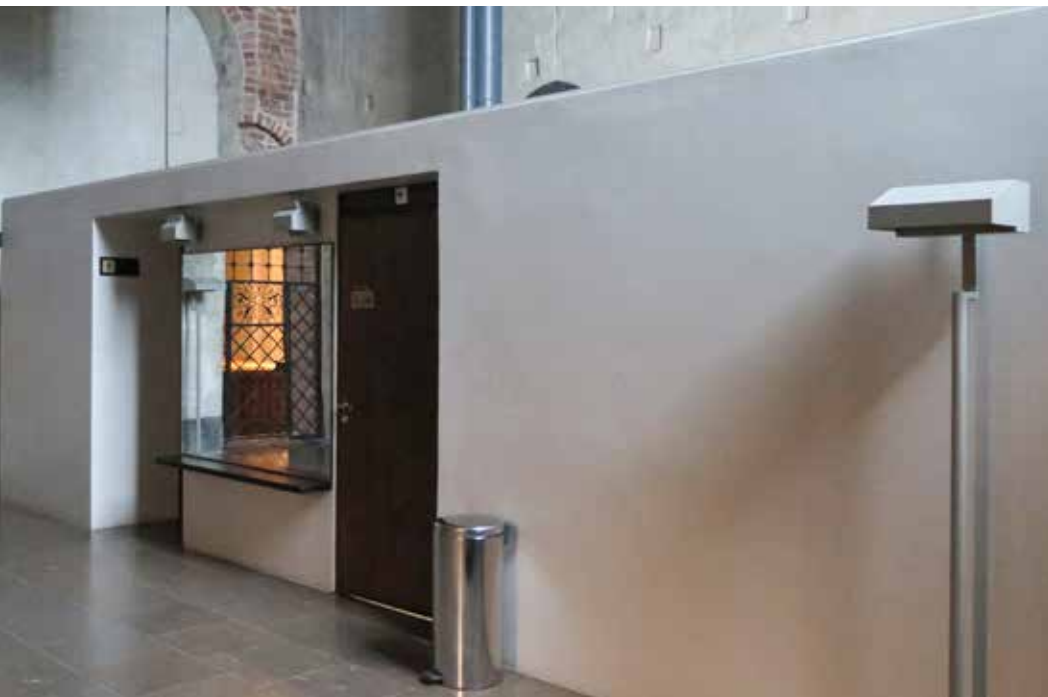
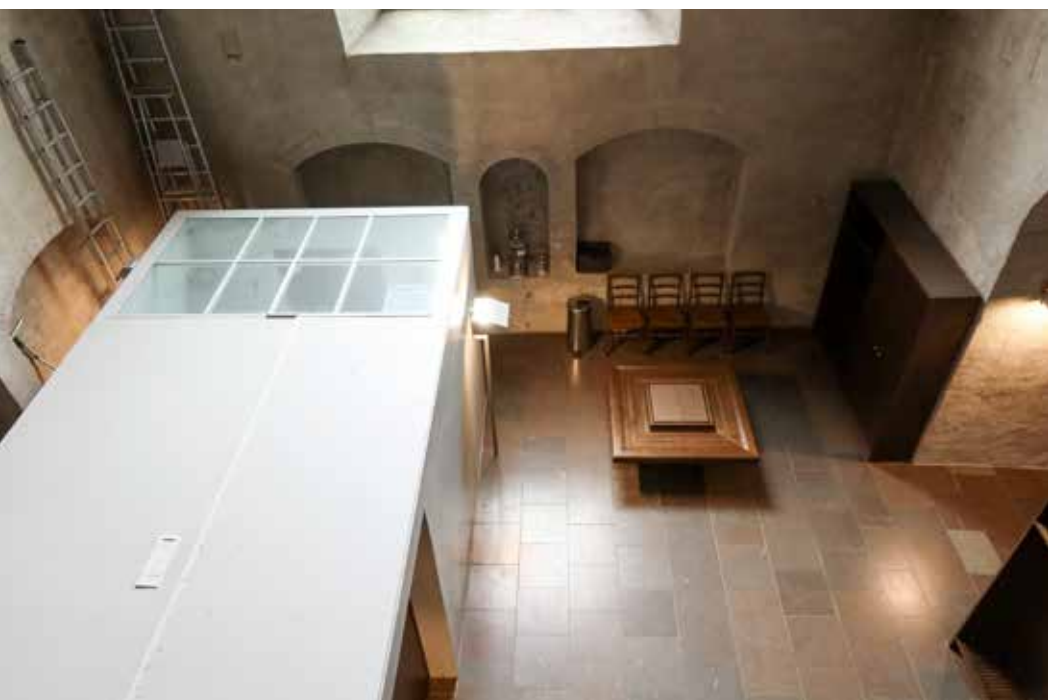
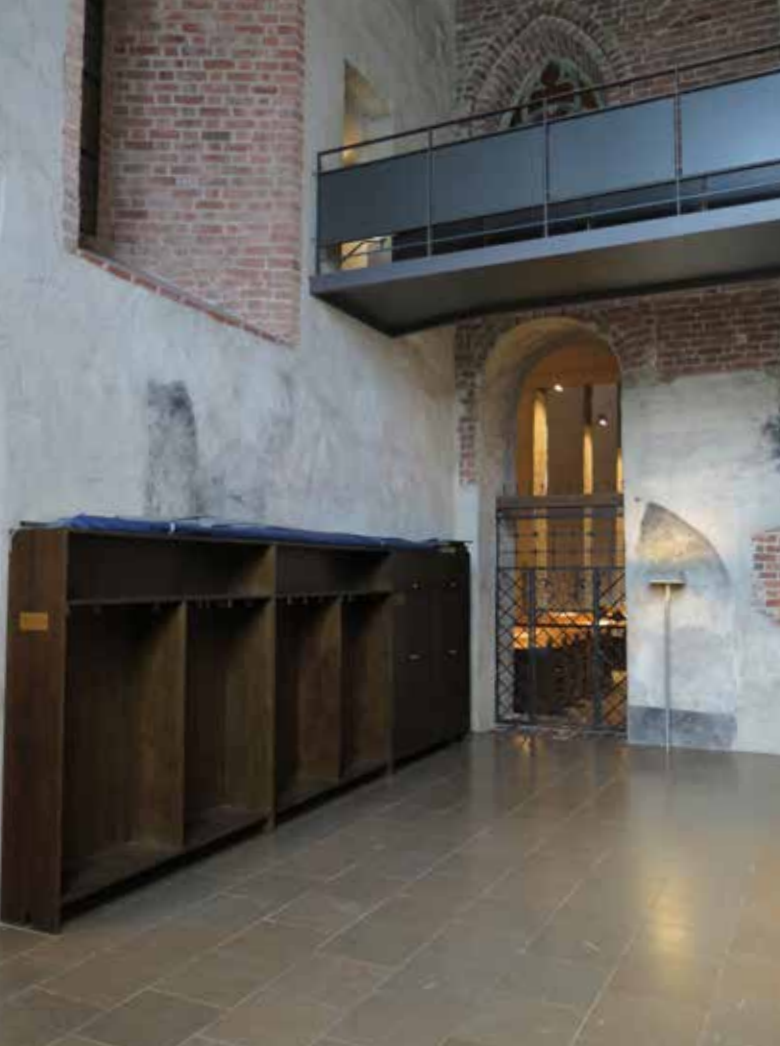
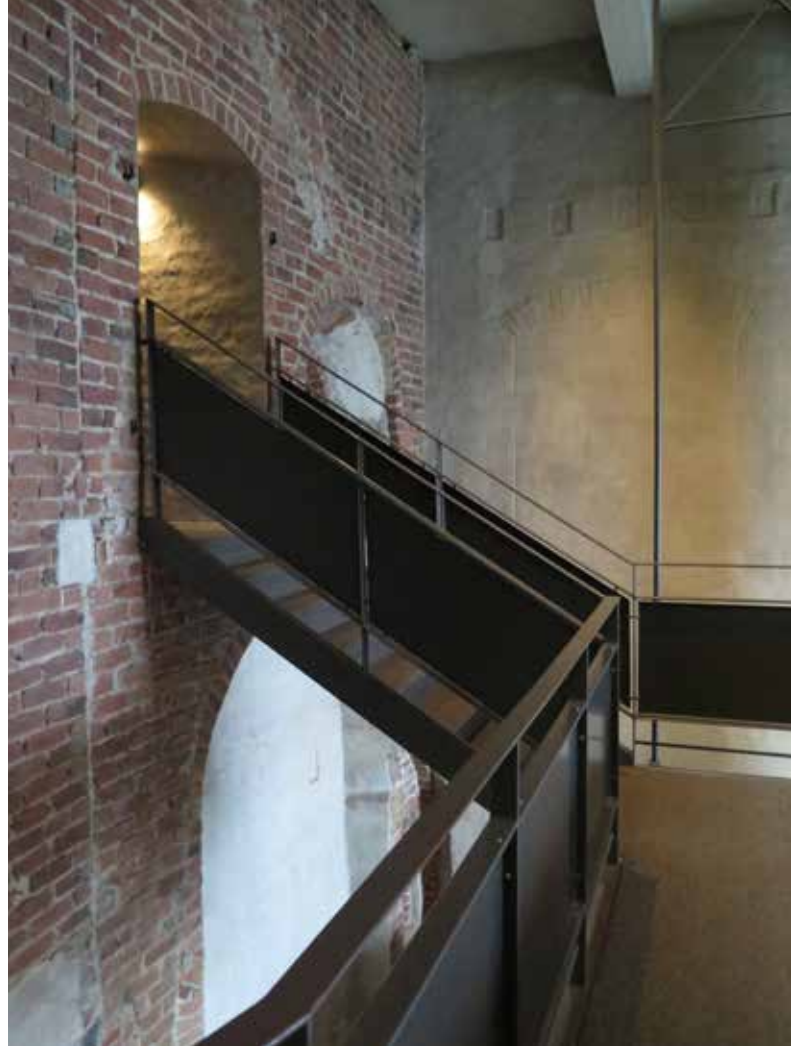
Tilaa jakaneen välipohjan kohdalle rakennettiin eteläseinälle lehteri kirkosta löytyneiden tiilien esillepanoa varten. Tornihalliin rakennetun puuportaikon kautta johdettiin kulku Tuomiokirkkomuseoon ja urkulehterille. Kirkkosaliin johtava 1500-luvun oviaukon umpeenmuuraus avattiin ja siihen asennettiin uusi rauta-aita portteineen. Aukon smyygissä on lehväaiheista maalauskoristelua. Sen viereinen korkea suippokaariaukko johti aikoinaan Stålhandsken kappeliin.¹⁹² Se muurattiin umpeen jo 1400-luvun lopulla.¹⁹³

Nykyasu eteistoimintoinen on peräisin 1970-luvun korjauksesta. Siinä vaiheessa 1920-luvun tilamuoto ja entistetyt ikkuna- ja oviaukot säilytettiin. Myös 1920-luvun ulkotilamainen jäsentely säilyi ennallaan. Tornihallin puolella toisen kerroksen ovelle johtava portaikko jätettiin ennalleen. Ursulan kappelissa puuportaat ja lehterit korvattiin teräsrakenteisella sillalla porttaineen. Erillinen ”tila tilassa” sisälsi wc:t, siivouskomeron, valmistautumishuoneen ja sähkökaapin. Uusi kalkkikivilaatta korvasi vanhan tiililaattalattian. Tilaan asennettiin tammiset vaatesäilytyskalusteet ja erikoissuunnitellut valaisimet. Ullakolle johdetut iv-kanavat verhoitiin maalatuilla teräsputkilla.

Kappelin yhtenäinen korkea tilamuoto on peräisin 1920-luvun restauroinnista, kun kappelista tehtiin Tuomiokirkkomuseon näyttelytila. Betonirakenteinen kattopinta palkkeineen on tältä ajalta. Länsiseinään rekonstruoidtiin nykyinen kaari-ikkuna. Eteläseinän 1600-luvulla avatut ikkunat ja länsiseinän kaksi pientä ikkunaa muurattiin umpeen. Niiden muodot ovat seinällä nähtävissä. Vanhat seinäkomerot ennallistettiin. Pohjoisseinän kaari-ikkuna tiilismyygeineen avattiin ja siihen asennettiin lyijypuitteiset lasit. Kirkon alkuperäisen päätyjulkisivun yksityiskohdat otettiin esiin rappauserosten alta. Samalla alkuperäinen goottilaistyylinen ikkuna kalkkikivipuitteineen ennallistettiin.¹⁹¹

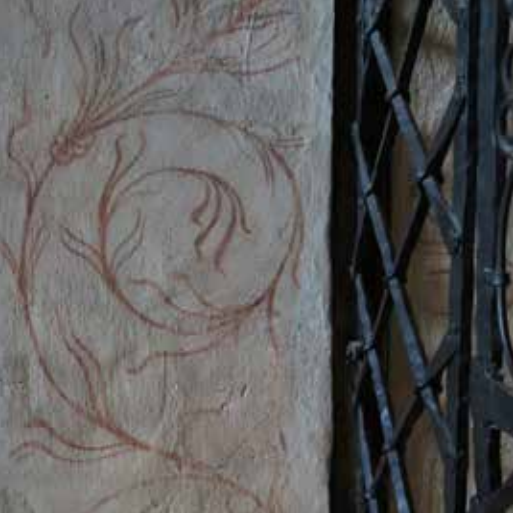
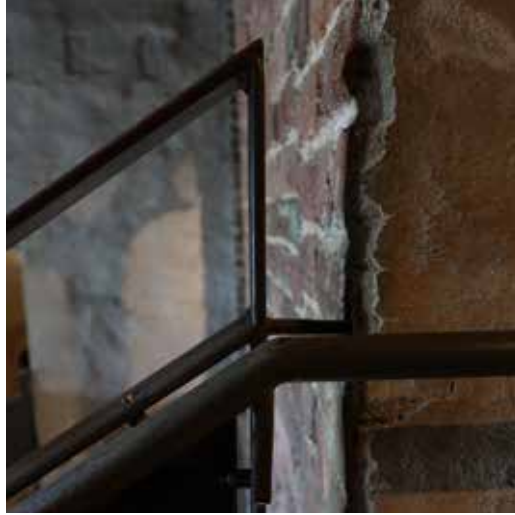
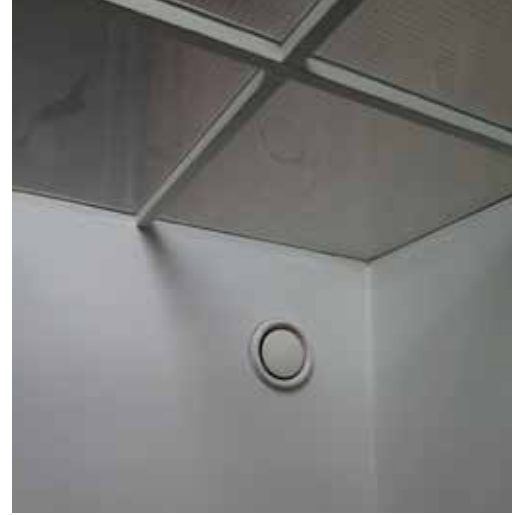
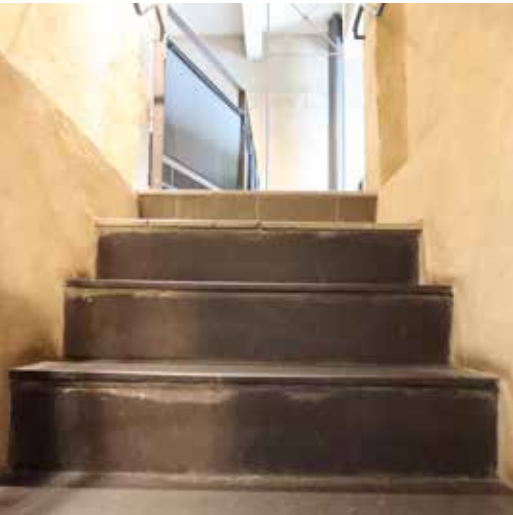
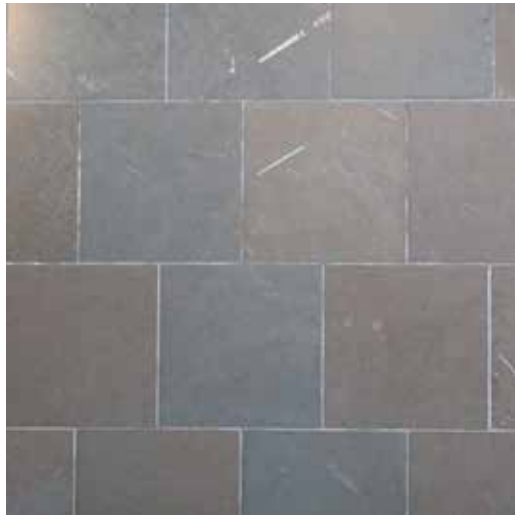
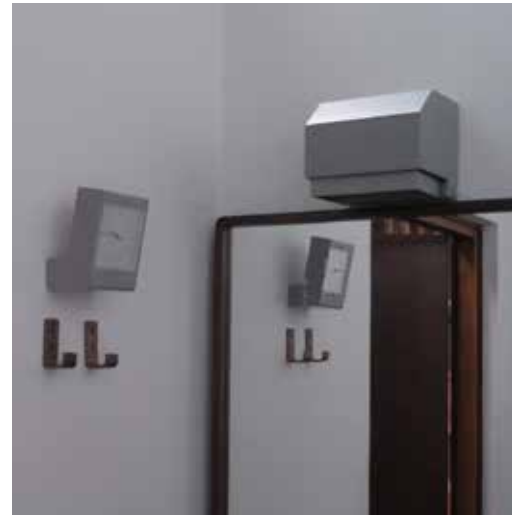
Pintamateriaalit

Aulan 1970-luvun lattiapinta koostuu harmaan ja punaruskean sävyisistä, ruotsalaisista kalkkikivilaatoista (450 x 450 mm), jotka on limitetty. Sisäänkäynnin edustalla laatat ovat kapeampia (300 x 450 mm). Kirkkosaliin johtavan aukon kohdalla on vanha tiililattia. Kulkusilta ja sen porrasaskelmat on päällystetty neulahuopamatolla. Pohjoisen ovismyygin kohdalla porrasaskelmat on päällystetty kalkkikiven lisäksi kivilaatoilla.

Wc-tilapaketin seinät on ulkopuolelta maalattu harmaiksi. Katto on pääosin betonirakenteinen, valmistautumishuoneen kohdalla on teräsrunkoinen rautalan-kalasilakatto.

Aulan kalkkikivilaatta jatkuu valmistautumishuoneeseen 122 ilman kynnystä. Jalkalista on tammea. Wc-tilojen lattiat ovat harmaata klinkkerilaattaa diagonaalisesti ladottuna. Seinät ovat valkoista keraamista laattaa (95 x 95 mm). Alakaton avattavat lista-asenteiset rei'itetyt levyt ovat harmaaksi maalattuja.

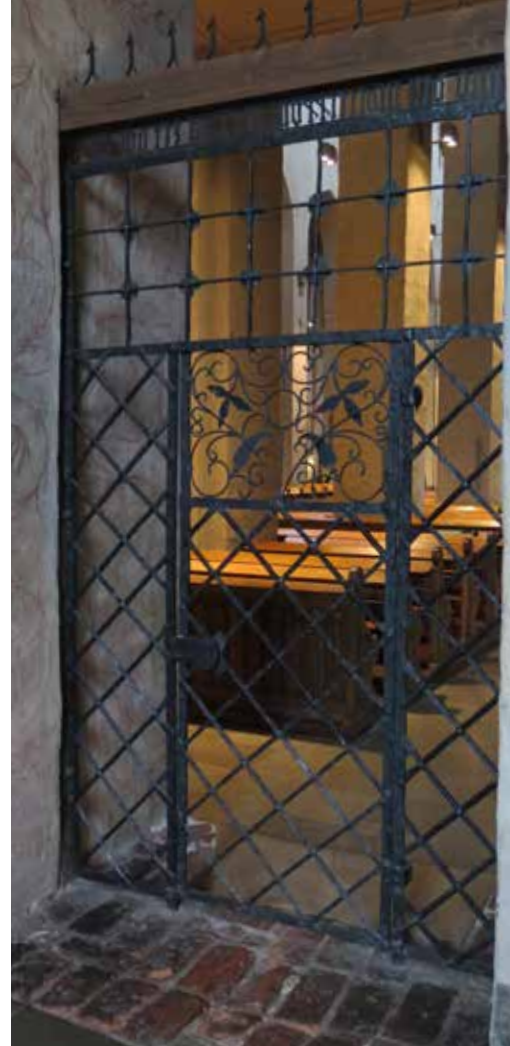
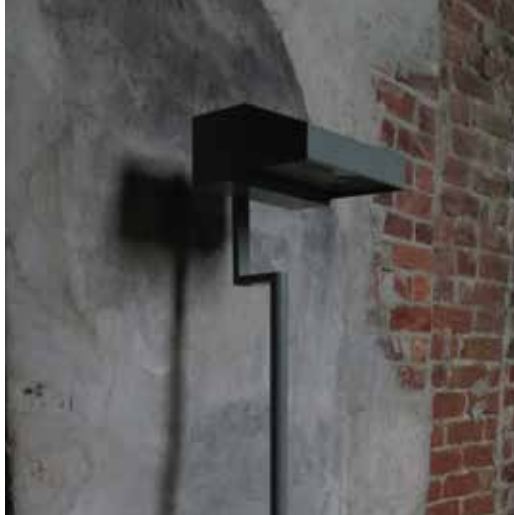
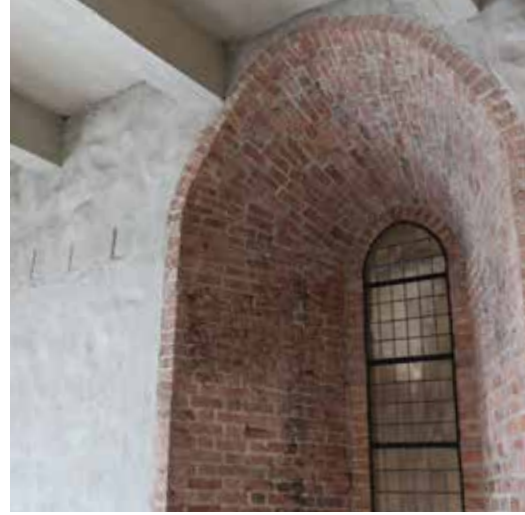
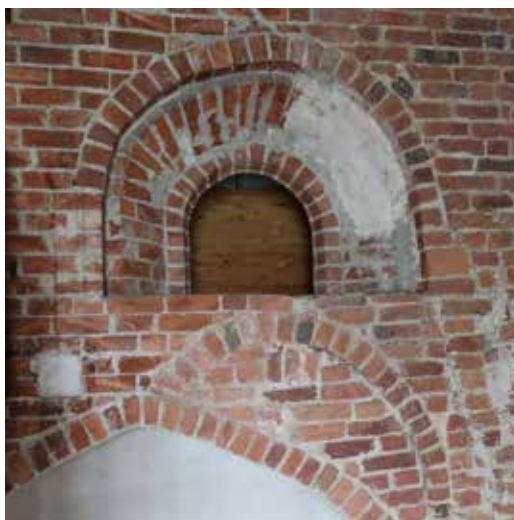
Ovet, ikkunat ja portit

Kappeliin tornihallista johtava oviaukko on peräisin keskiajalta ja ovi 1920-luvulta. Kirkkosalin rauta-aita portteineen on 1920-luvun restauroinnista, kun oviaukon umpeen muuraus avattiin. 1970-luvun laakaovet ovat tammipintaisia ja niiden helat ovat messinkiä.

Valmistautumishuoneen eteläseinällä on hoitopöytä kastelasta varten, nostettavan tason alla on pesuallas. Vastakkaisella seinällä on kaappi ja sen vieressä penkki peileineen sekä kello.

1970-luvun erikoissuunnitellut katto-, seinä- ja lattiavalaisimet kuuluvat samaan sarjaan. Kulkusillan kohdalla on betonipalkkeihin kiinnitetyt alasvalot.

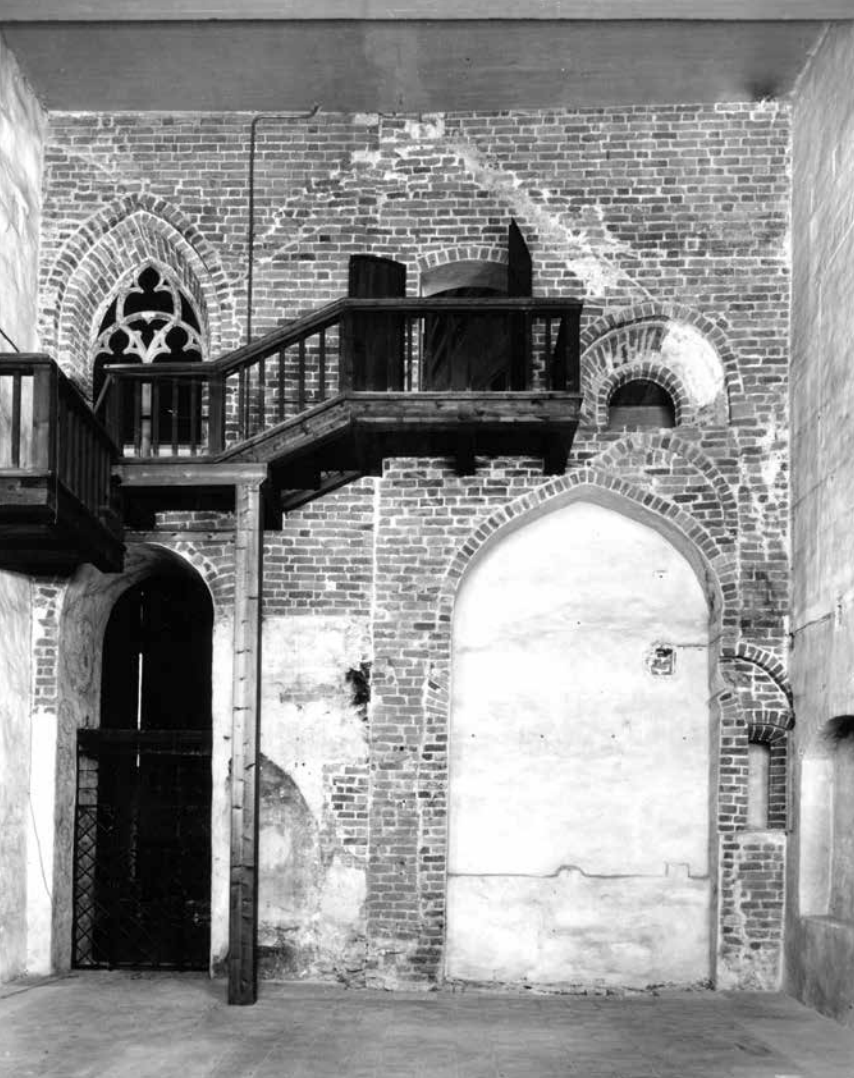
Kulku etelälehterille ennen 1970-luvun restaurointia. P. O. Welin, 1977. TKsrkA.

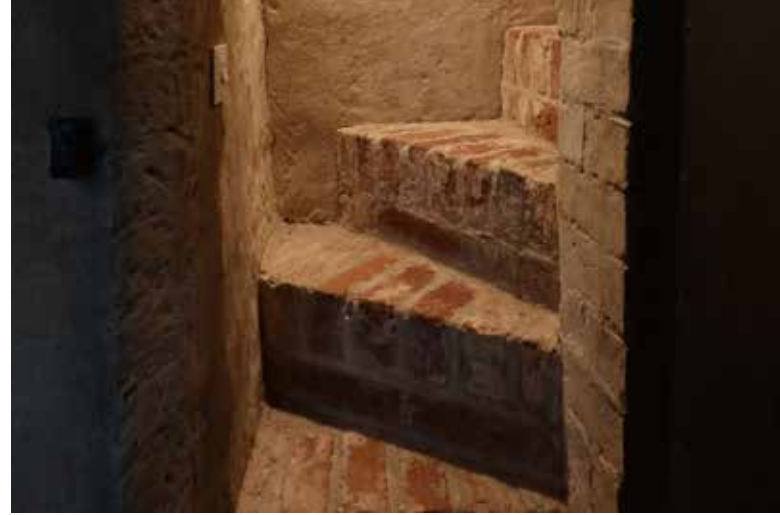
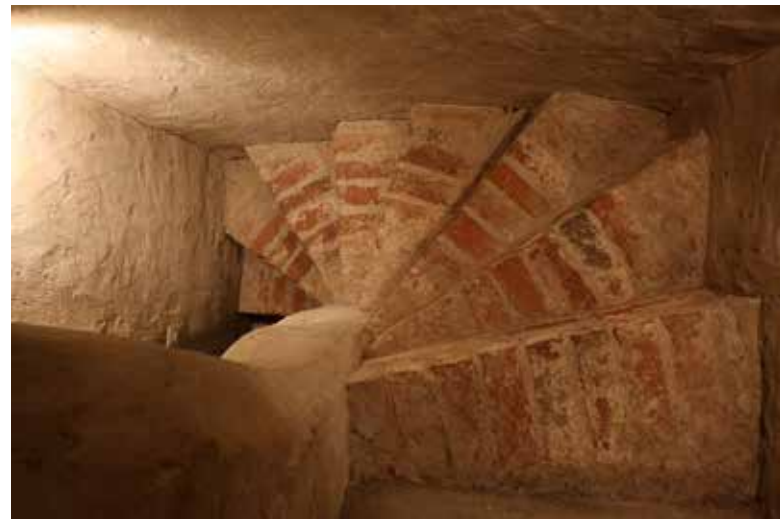
302 URSULAN KAPPELIN ULLAKKO

Kappelin ullakolle vuonna 1925 valmistunut Kirkolliskokouksen ja Bibliaseuran arkisto muutettiin 1970-luvun peruskorjauksen yhteydessä Tuomiokirkkomuseon fragmenttivarastoksi.²⁰⁴ Historiallisen sisältönsä lisäksi sen rakenteet ovat kooste kirkon rakennusvaiheista keskiajalta 1920-luvulle asti. Seinät on rakennettu keskiajalla kolmessa vaiheessa. Länsitornin kivirakenteinen seinä ja kirkon runkokuoneen itäosan tiiliseinä muurattiin jo 1300-luvun puolella. Itäseinää jatkettiin 1440-luvulla, kun Sielujen (Stålhandsken) kappeli rakennettiin. Etelä- ja länsiseinät valmistuivat viimeistään 1460-luvun alussa. Eteläseinää korotettiin kaksi kertaa, ensin 1400-luvun lopussa ja vielä uudelleen 1550-luvulla.²⁰⁵ Nykyiset ylä- ja välipohjan kantavat betonirakenteet valmistuivat vuonna 1925. Eteläseinään avattiin kolme uutta ikkunaa alakerran ikkunoiden kanssa samaan linjaan. Kulkutilaan järjestettiin muurinsisäisen portaan kautta. Se on ilmeisesti johtanut alkuaan kappelin ullakolle. Nykyisen yläpohjan ja vesikaton väliin jää matala kylmäullakko.

Kapea muurinsisäinen porras johtaa etelälehteriltä ullakon fragmenttivarastoon. Kapeimmillaan U-mallisen portaan leveys on puoli metriä. Tiilestä muuratun portaan

- 1400-luku Etelä- ja länsiseinää korotettiin 1400-luvun lopulla kolmella tiilikerralla.
- 1550-luku Eteläseinää korotettiin eteläisen kappelisarjan räystäätasoon.
- 1925 Väli- ja yläpohjat tehtiin betonirakenteisina. Eteläseinään avattiin kolme ikkunaa. Itäseinän oviaukkoa laajennettiin alaspäin ja sen edustalle tehtiin kaksi puuaskelmaa. Kulku tilaan järjestettiin kaakkoiskulman muurinsisäisen portaikon kautta.
- 1977–1982 Tila sisustettiin Tuomiokirkkomuseon fragmenttivarastoksi (Arkkitehtitoimisto Pitkänen-Laiho-Raunio).

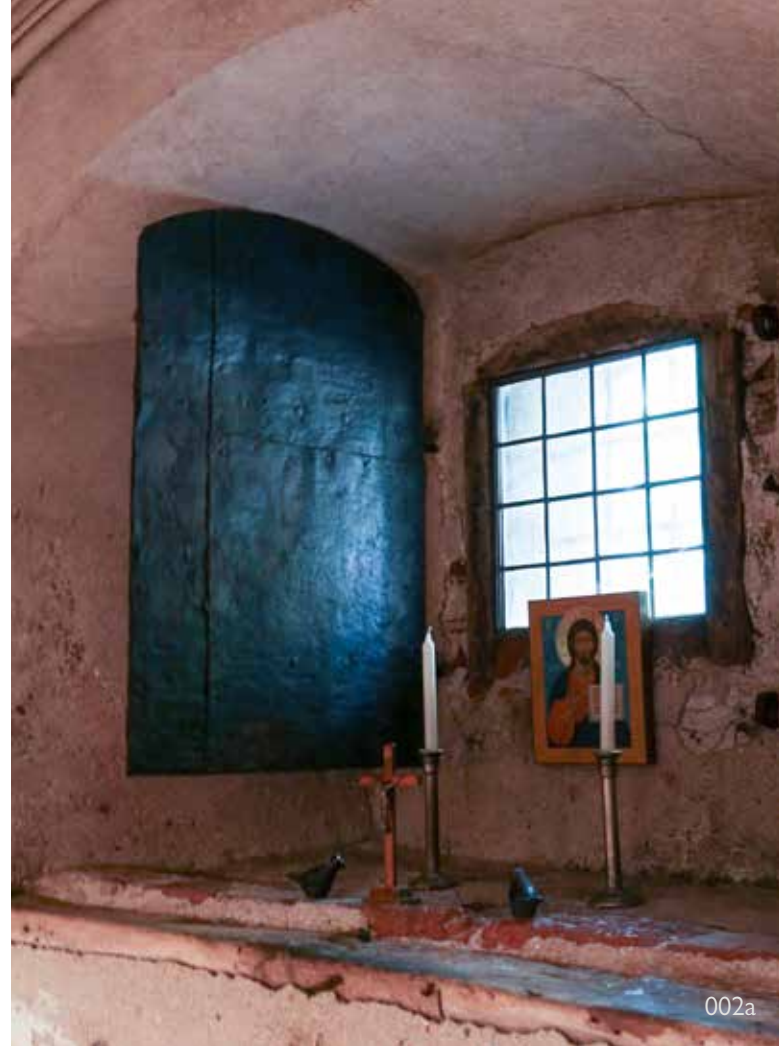
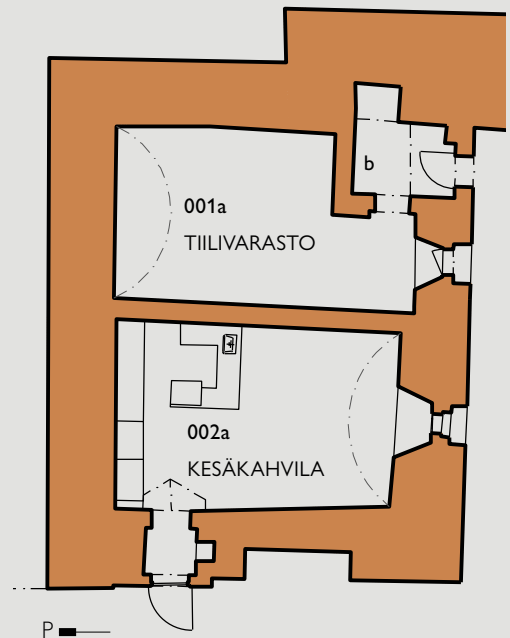
001–002 URSULAN KAPPELIN KELLARI

Kaksi tiilestä muurattua ja tynnyriholvattua kellarua rakennettiin samaan aikaan kappelin kanssa. Lähes samankokoiset kellarit täyttävät koko Ursulan kappelin alapuolisen tilan. Niiden kahteen suuntaan viettävät lattiat olivat lähellä kallion pintaa. Kellarit soveltuivat hyvin varastoiksi eikä niitä muutamaa hautausta lukuun ottamatta ole käytetty hautapaikkoina.²⁰⁶ Keskiajalla kellareissa on varastoitu todennäköisesti veroina kerättyjä tuotteita. 1700-luvulla säilytettiin niissä tärkeitä elintarvikkeita: viljaa ja suolaa.²⁰⁷

Kellareihin oli jo alkuaan omat sisäänkäynnit ja valoaukot, jotka toimivat myös ilma-aukkoina. Tynnyriholvin päädyt muurattiin vasten länsitornin kivimuuria ja eteläpäädyt ulkoseinän tiilimuuria vasten. Nykyisin tiilivarastona toimivan kellarin sisäänkäynti ja ikkuna ovat molemmat eteläseinässä, minkä vuoksi se sai keskiajalla oman holvatusen eteisen. Sen lattia oli tehty tiilistä. Läntisen kellarin kahteen suuntaan olevat ulkomuurit mahdollistivat sisäänkäynnin suoraan ulkoa länsiseinään holvatusen oviaukon kautta ja valoaukon avaamisen toiseen ulkoseinään. Läntinen kellarit on toiminut kesäkahvilana 1990-luvulta lähtien.

1995 Länsipuolen kellarin sisustettiin kesäkahvilaksi.

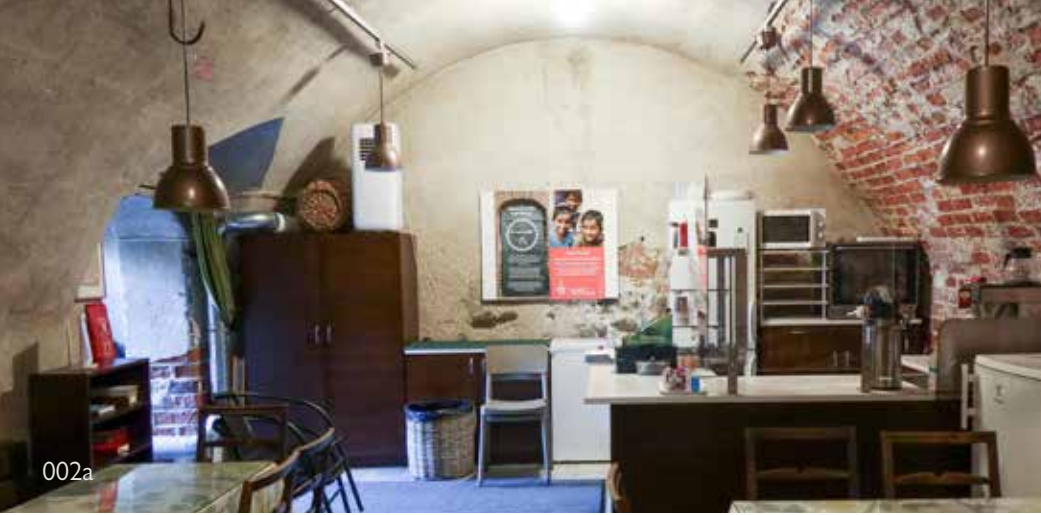
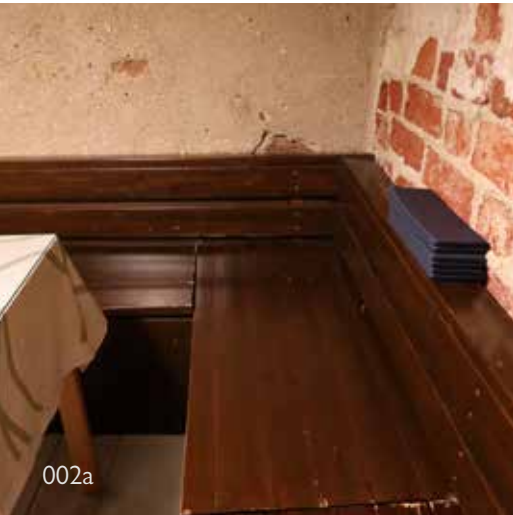
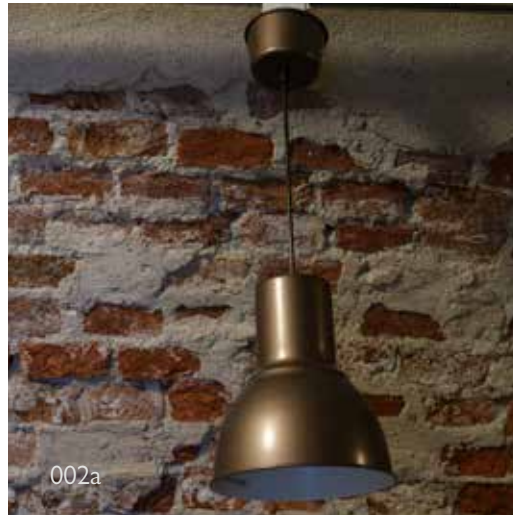
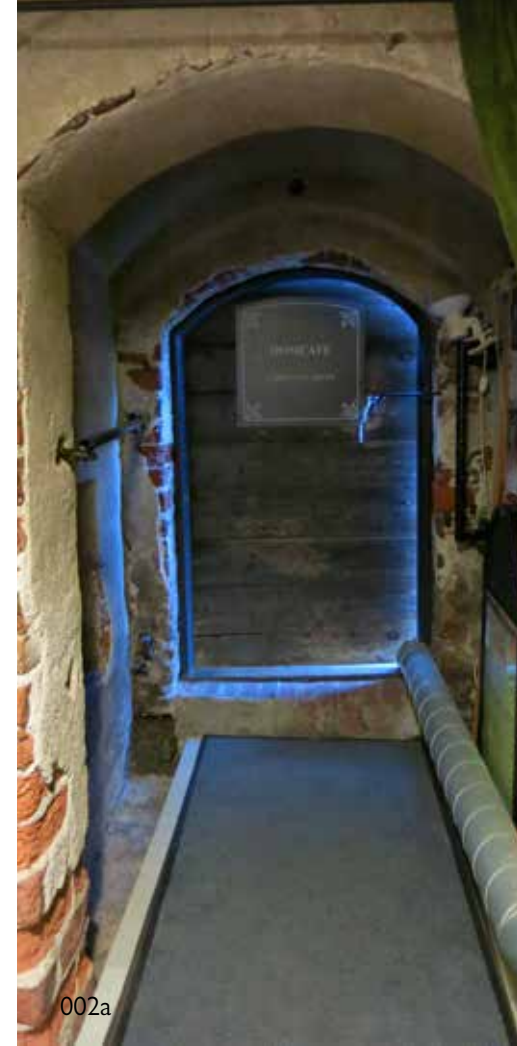
Kahvilassa on harmaaksi peittomaalattu lautalattia (leveys 80 mm). Eteistilan kohdalla on kivilattian päälle tehty puinen kulkusilta. Ilmeisesti alapuolinen lattia on kauttaaltaan kiveä.

Tiilestä muuratut seinä- ja kattopinnat on osittain rapattu ja kalkkimaalattu. Pohjoisseinä on luonnonkiveä, joka on osittain rapattu.

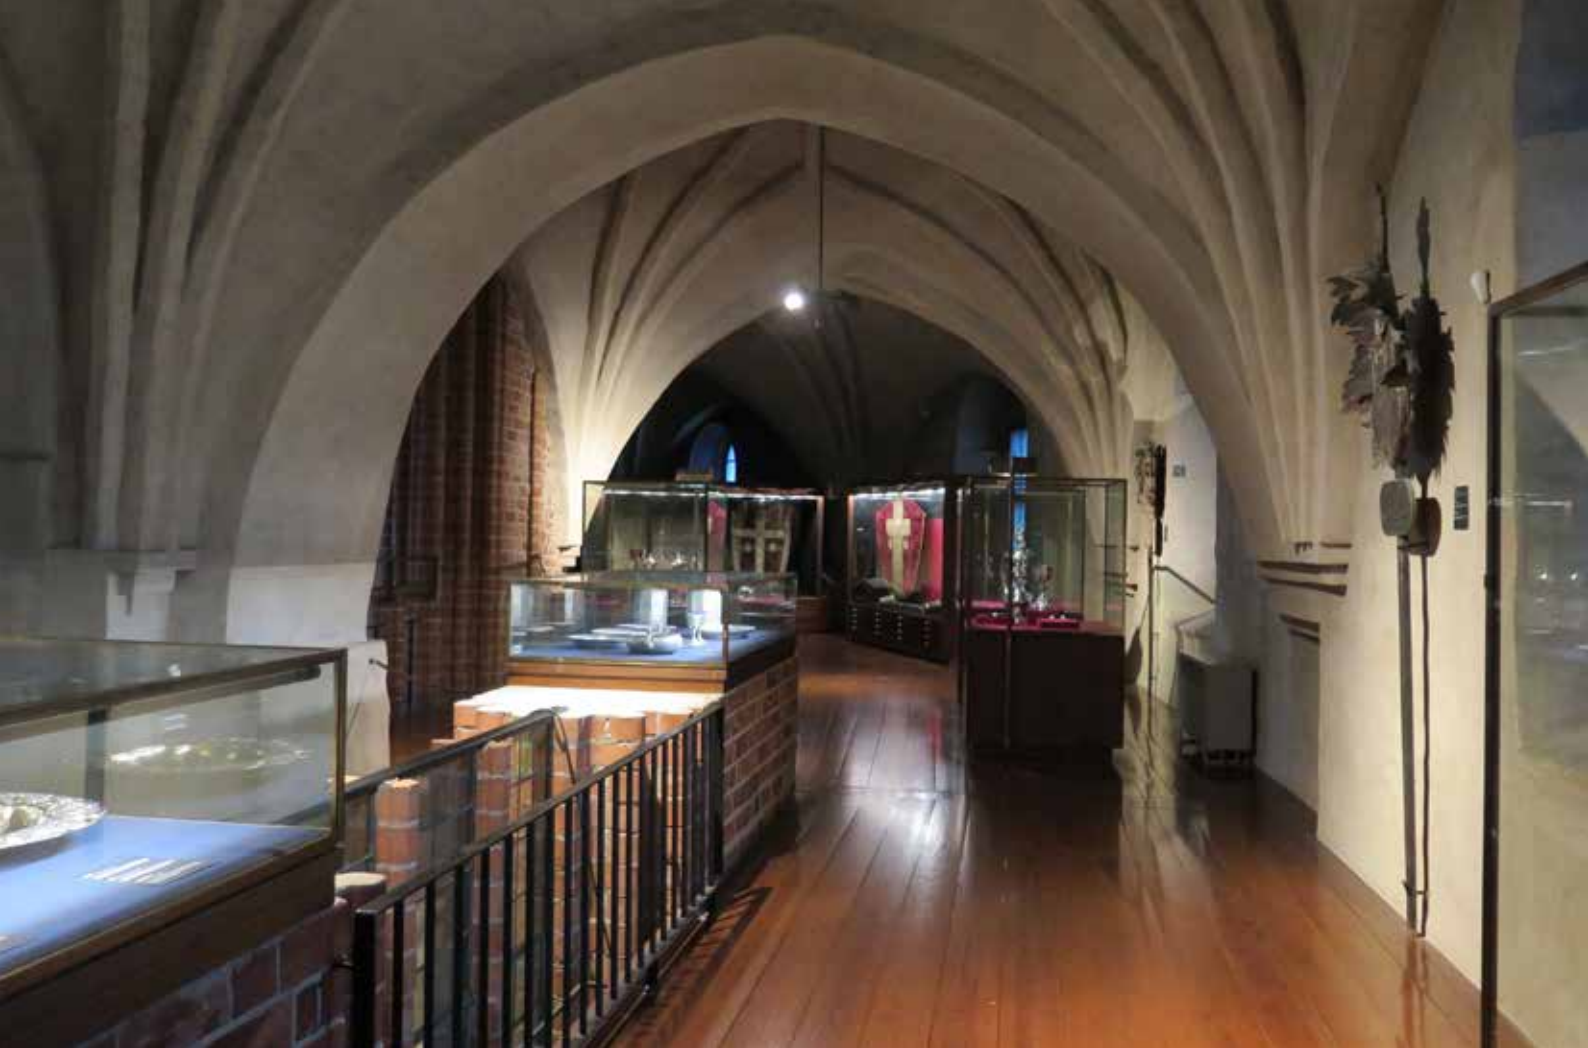
203 ETELÄLEHTERI – TUOMIOKIRKKOMUSEO

Etelälehteri on muodostunut useassa eri rakennusvaiheessa. Sen pohjoispuolen seinät kuuluvat samaan rakennusvaiheeseen kuin kirkkosali ja 1400-luvun alussa valmistunut pääkuori. Eteläseinät rakennettiin kirkon 1420–1450-lukujen laajentumisvaiheessa. Eteläseinän vanhoja ikkuna-aukkoja ja pohjoisseinän arkadi muokattiin nykyiseen asuunsa. Tilasarjan katto muodostuu yhdeksästä perättäisestä, 1400-luvun lopulla muuratuista tähtiholveista, joista kaksi (holvit 4–5) holvattiin

vuoden 1828 palon jälkeen uudelleen. Myös läntisimmän holvin kirkkosalin puoleinen kilpikaari ja holvivaippa uusittiin tuolloin.²¹¹

- 1977–1982 Lattian puurakenteet ja lautalattia uusittiin. Radiaattoreiden tilalle asennettiin konvektorit. Museoon asennettiin uudet näyttelyvitriinit ja pienoismallien jalustat sekä valaisimet. Näyttelysuunnitelman laati professori Riitta Pykkänen. Museo avattiin vuonna 1982 (Arkkitehtitoimisto Pitkänen-Laiho-Raunio).

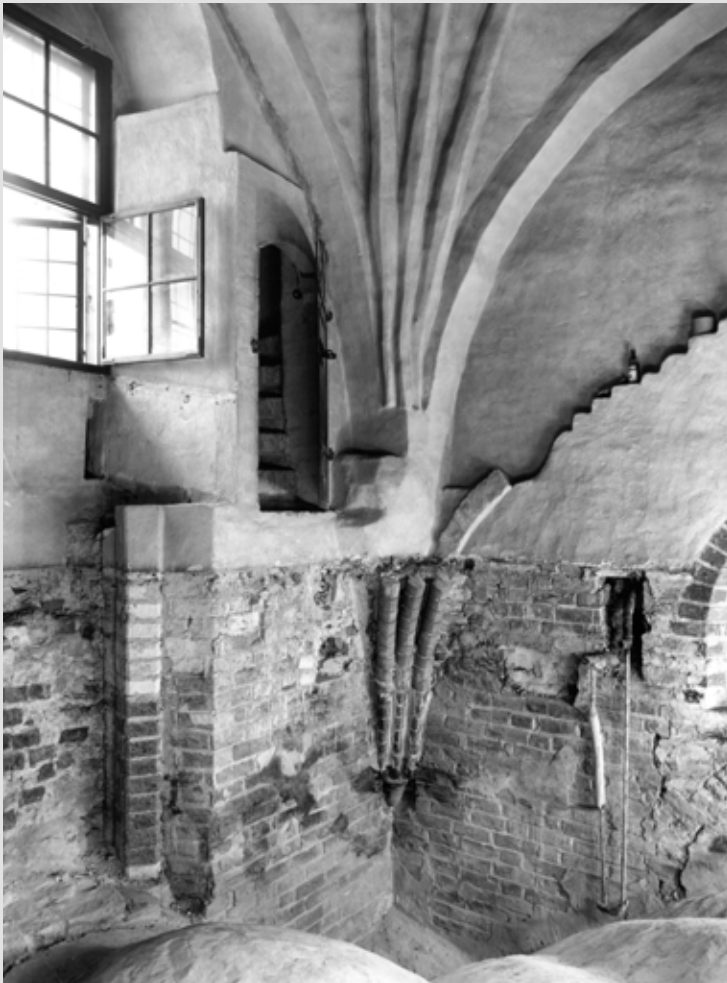
Lounaiskulman portaat johtavat Ursulan kappelin ullakolle. P. O. Welin, 1978. TKsrkA.

- 1922–1929 Väliseinät purettiin ja Tottin kappelin puoleista seinää madallettiin. Lehterille tehtiin puulattia. Huonokuntoiset holvit korjattiin, vahvistettiin ja rapattiin. Lounaisnurkkaan tehtiin portas Ursulan kappelin ullakolle. Ikkunat korjattiin ja maalattiin. Kappeliin sijoitettiin radiaattorit ikkunoiden alapuolelle. Kirkkosaliin avautuva umpeen muurattu pari-ikkuna ennallistettiin. Sen kautta järjestettiin kulku urkulehterille. Tuomiokirkkomuseo avattiin yleisölle vuonna 1929.
