TURUN TUOMIOKIRKKO

SISÄTILOJEN RAKENNUSHISTORIASELVITYS

ARKKITEHDIT FREESE & SCHULMAN 2023

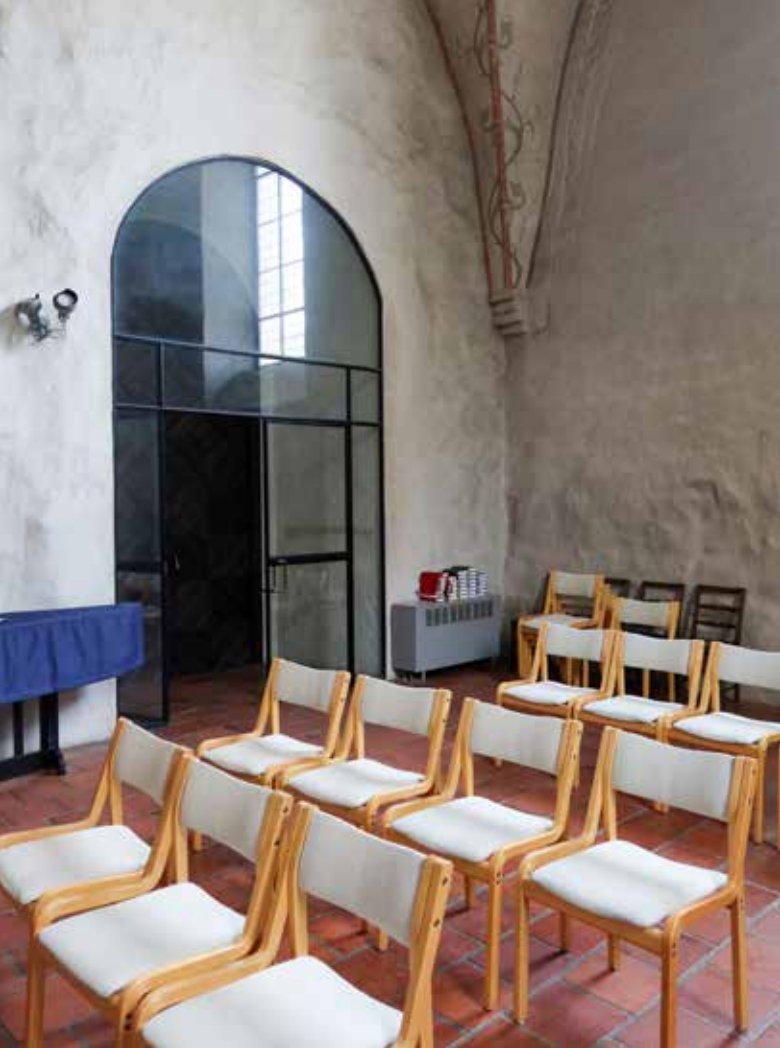
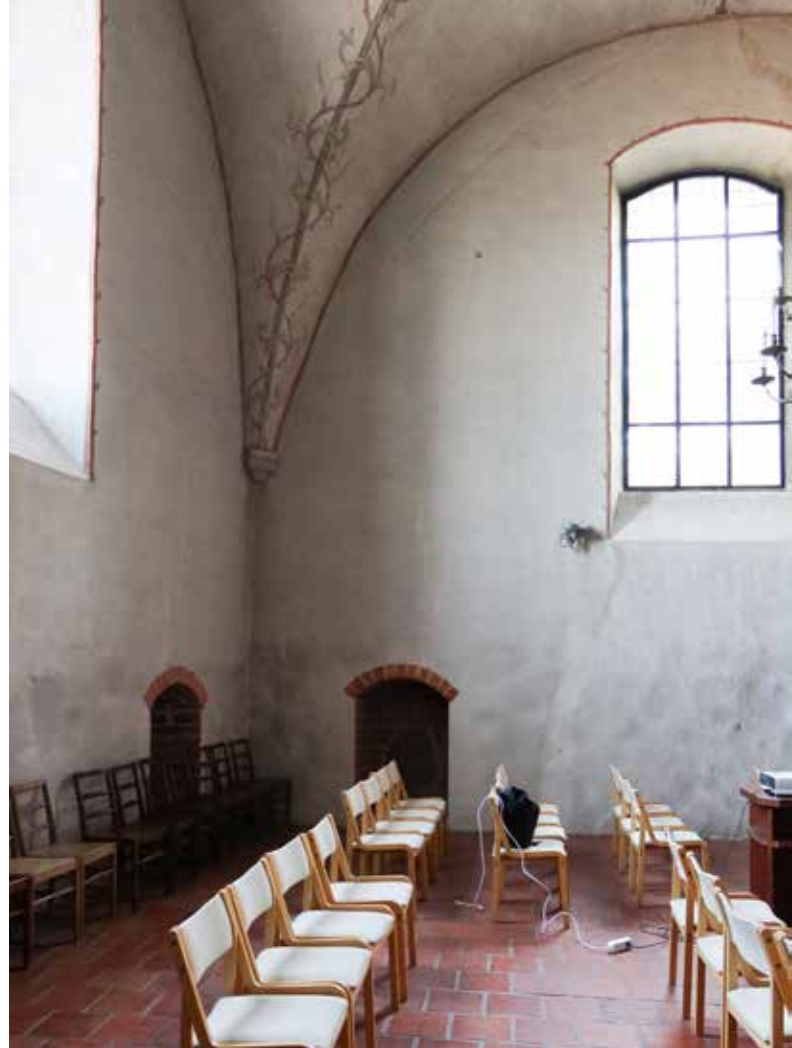
Tähtiholvilla katettu kappeli saa luonnonvaloa länsi- ja pohjoisivun korkeiden kaari-ikkunoiden kautta. Tornihallin ja kappelin välissä on korkea tammipaneloitu ovi 1920-luvulta. Se korvasi rautaoven, joka oli asennettu 1600-luvulla tehtyyn oviaukkoon. Alkuaan paikalla oli matalampi keskiaikainen oviaukko, jota suurennettiin tornihallin lattiakorotuksen yhteydessä. Kappelin puoleisen smyygipinnan teräslasi-ovi on puolestaan 1970-luvun peruskorjauksesta. Se lisättiin äänieristyksen parantamiseksi. Itäseinän ovi johtaa kirkkosaliin. Sen suippokaarinen yläosa on muurattu kappelin puolelta osittain umpeen.²²¹ Kirkkosaliin johtavasta väliköistä on käynti teräspalo-oven kautta tornin portaaseen. Rauta-aita portteineen on 1920-luvulta.

Pohjoisseinässä on vanha umpeen muurattu ovi. Se on peräisin 1600-luvun lopulta, kun kirkon länsiseinää vasten rakennettiin porrastorniin johtava portaikko. Portaikko purettiin 1920-luvulla.²²² Pohjois- ja länsiseinillä on yhteensä kolme kes-

kiaikaista seinäkomeroa. Yhdessä niistä on laudasta tehty puuluukku. Komeroiden tiiliset segmenttikaaret ovat näkyvissä.

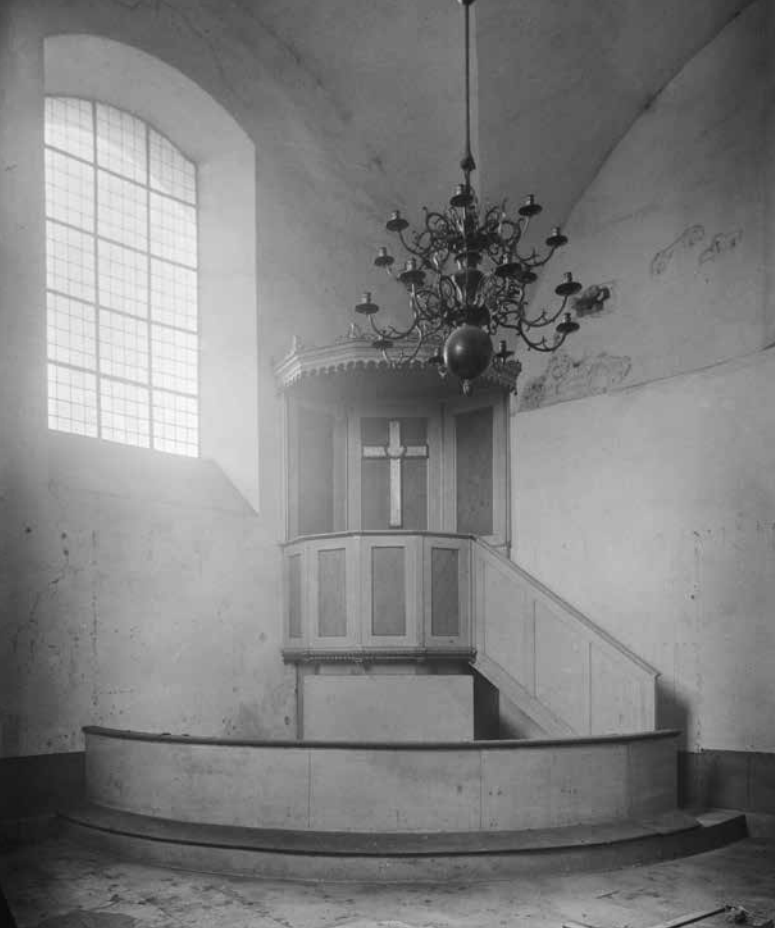
Kappeli ennen muutostöitä. Iffland 1924, HK.

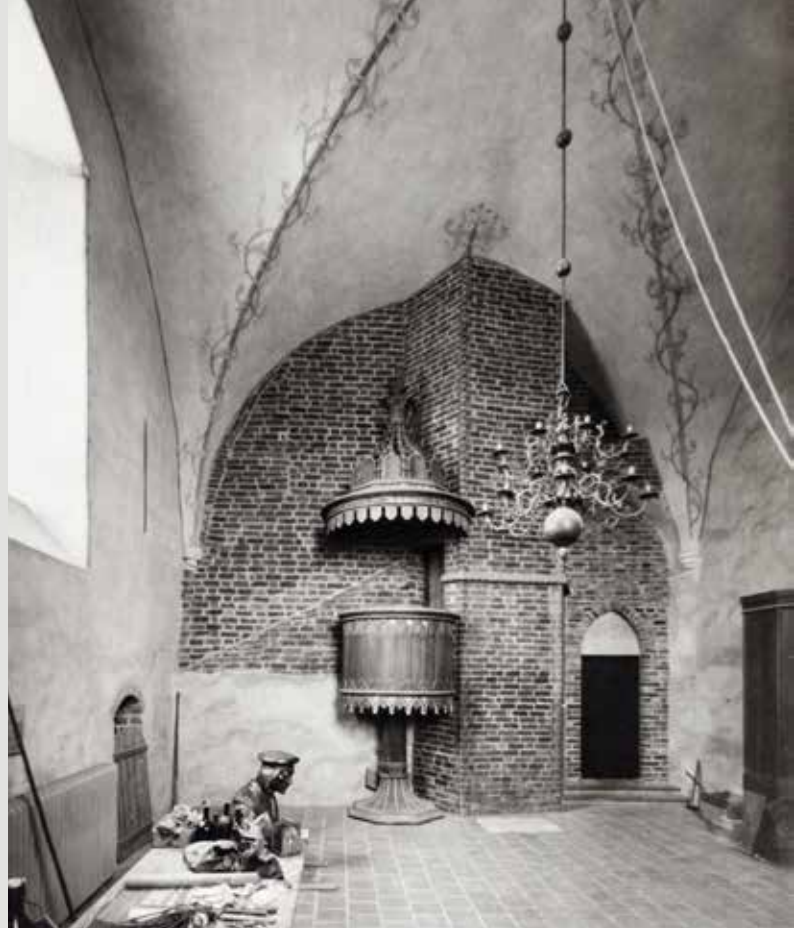
Kappeli 1920-luvun lopulla, HK.

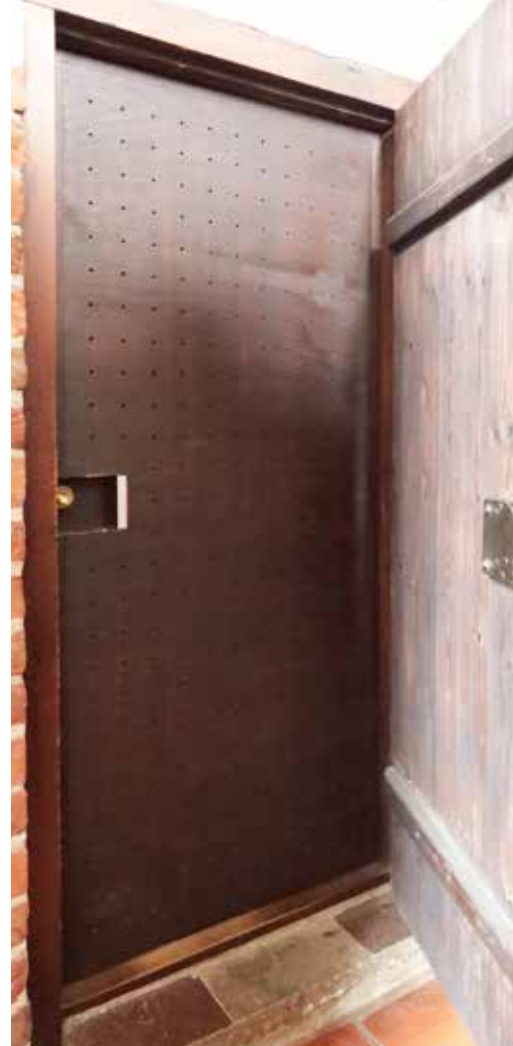
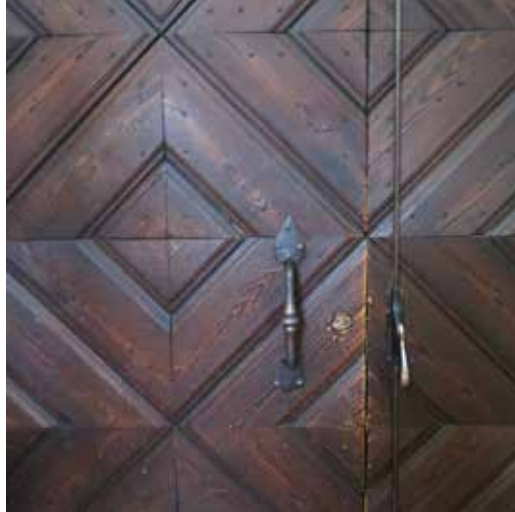
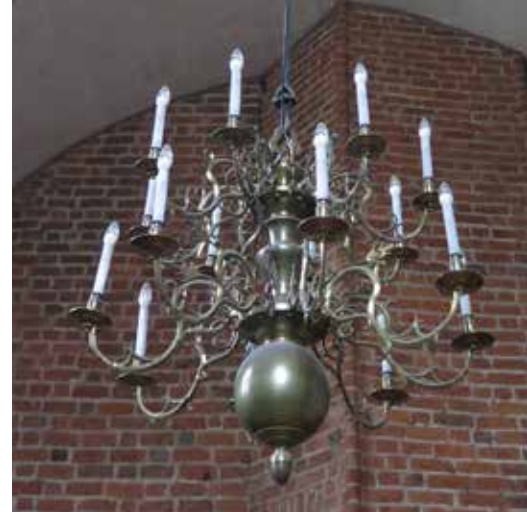
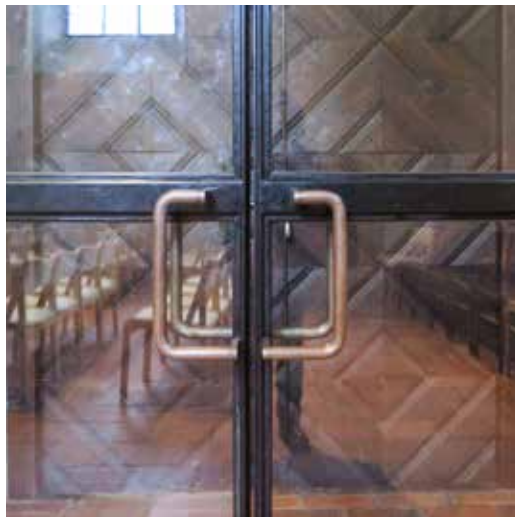
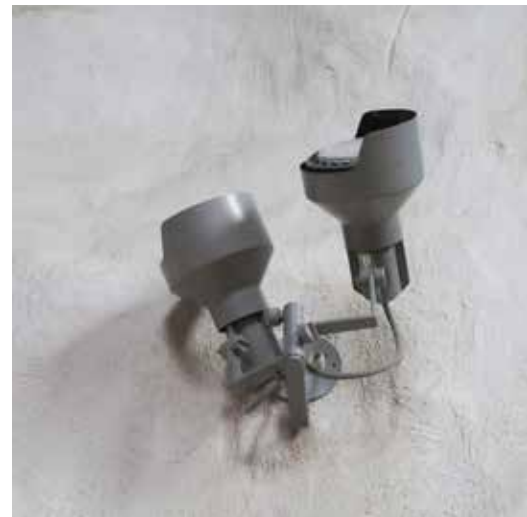
Tornihalliin johtava korkea pyörökaariovi 1920-luvulta on vinoneliöruudutettua paneelia. Oven yläosa on kiinteä. Kaariaukkoon sijoitettu erikoissuunniteltu teräslasi-ovi vetimiseen on 1970-luvulta. Teräsosat on maalattu mustiksi ja vedin on messinkiä.

Kirkkosaliin johtanut korkea oviaukko on muurattu kappelin puolelta osittain umpeen. Vanha ovi koristeellisine heloineen on ilmeisesti peräisin 1920-luvulta.

Todennäköisesti se ei kuitenkaan ole arkkitehti Lindgrenin suunnittelema. Samassa oviaukossa on kirkkosalin puolella teräspalo-ovi. Siihen on lisätty ääneneristystä varten rei'itetty levy.
