# MAARIAN KIRKKO

RAKENUSHISTORIASELVITYS  
ARKKITEHDIT FREESE & SCHULMAN 2024

## Perustiedot

Osoite: Maunu Tavastin katu 2, 20380 Turku  
Kiinteistötunnus: 853-91-31-10-1  
Omistaja: Turun ja Kaarinan seurakuntayhtymä  
Rakennusvuosi: 1400-luku

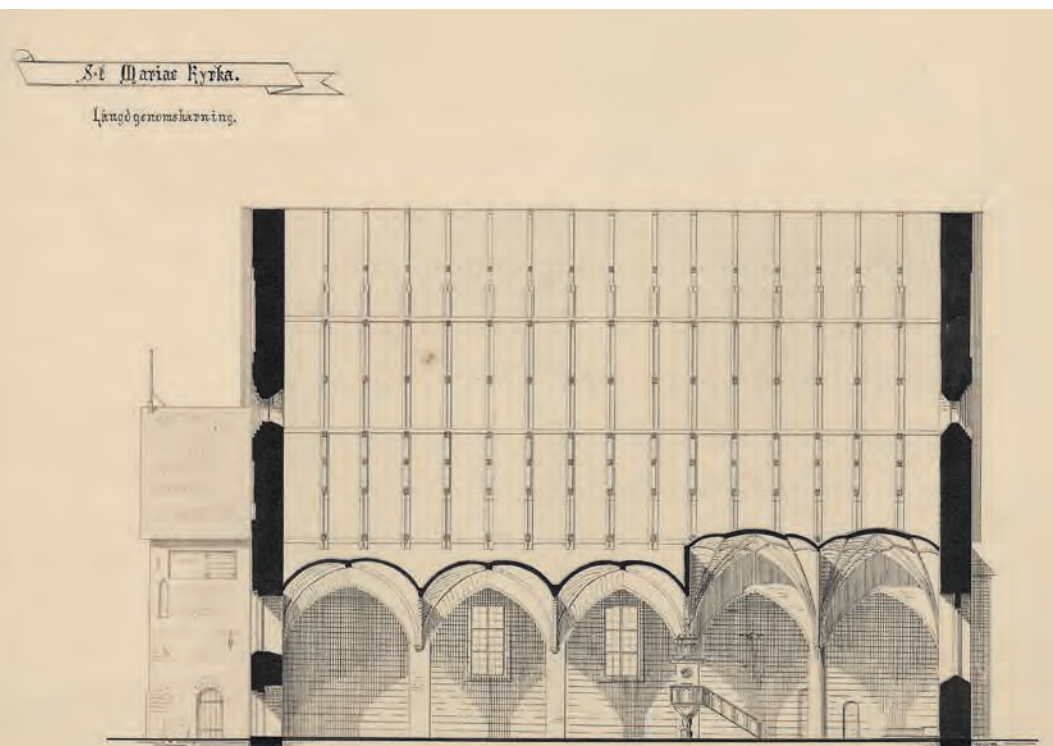
Kirkkosalin ristiholveille on tunnusomaista ruoteita yhdistävät Andreaksen ristit. P. O. Welin 1982, TKsrkA.

Keskilaivan tähtiholvit muurattiin muita korkeammiksi avartamaan kuoria. Mittauspiirustus A. R. N. 1910-luku, Aalto-yliopisto.

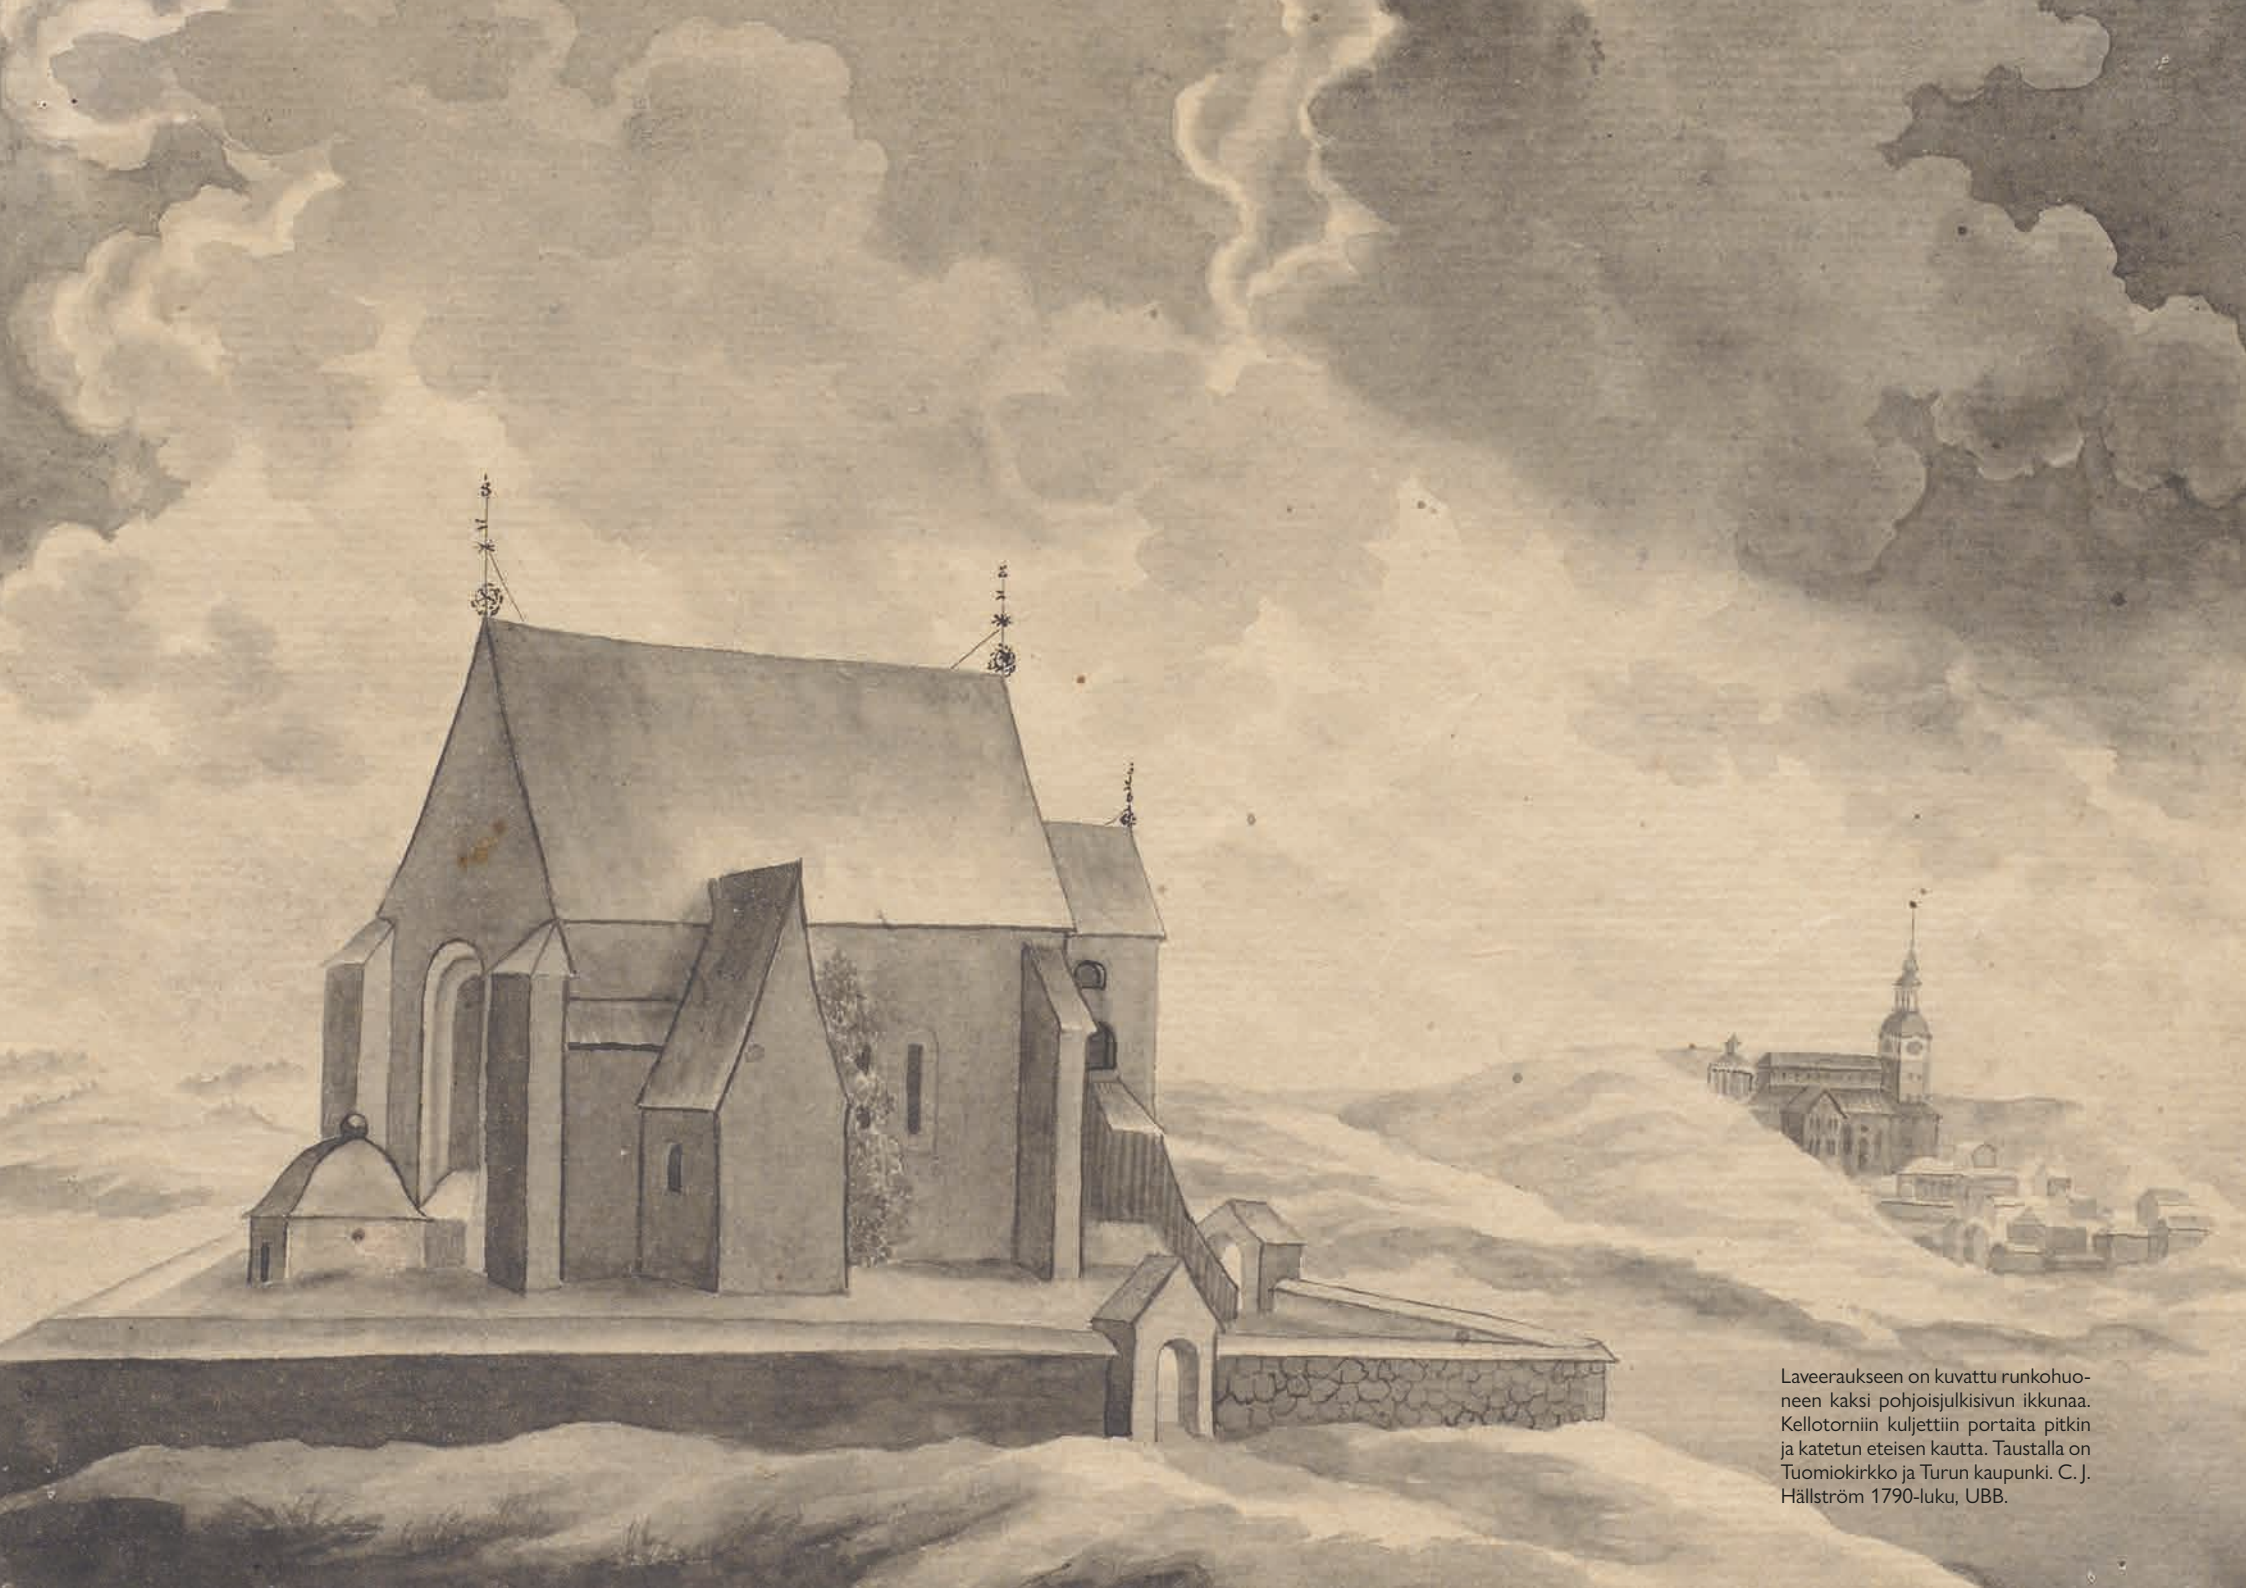
Laveeraukseen on kuvattu runkokuoneen kaksi pohjoisjulkisivun ikkunaa. Kellotorniin kuljettiin portaita pitkin ja katetun eteisen kautta. Taustalla on Tuomiokirkko ja Turun kaupunki. C. J. Hällström 1790-luku, UBB.

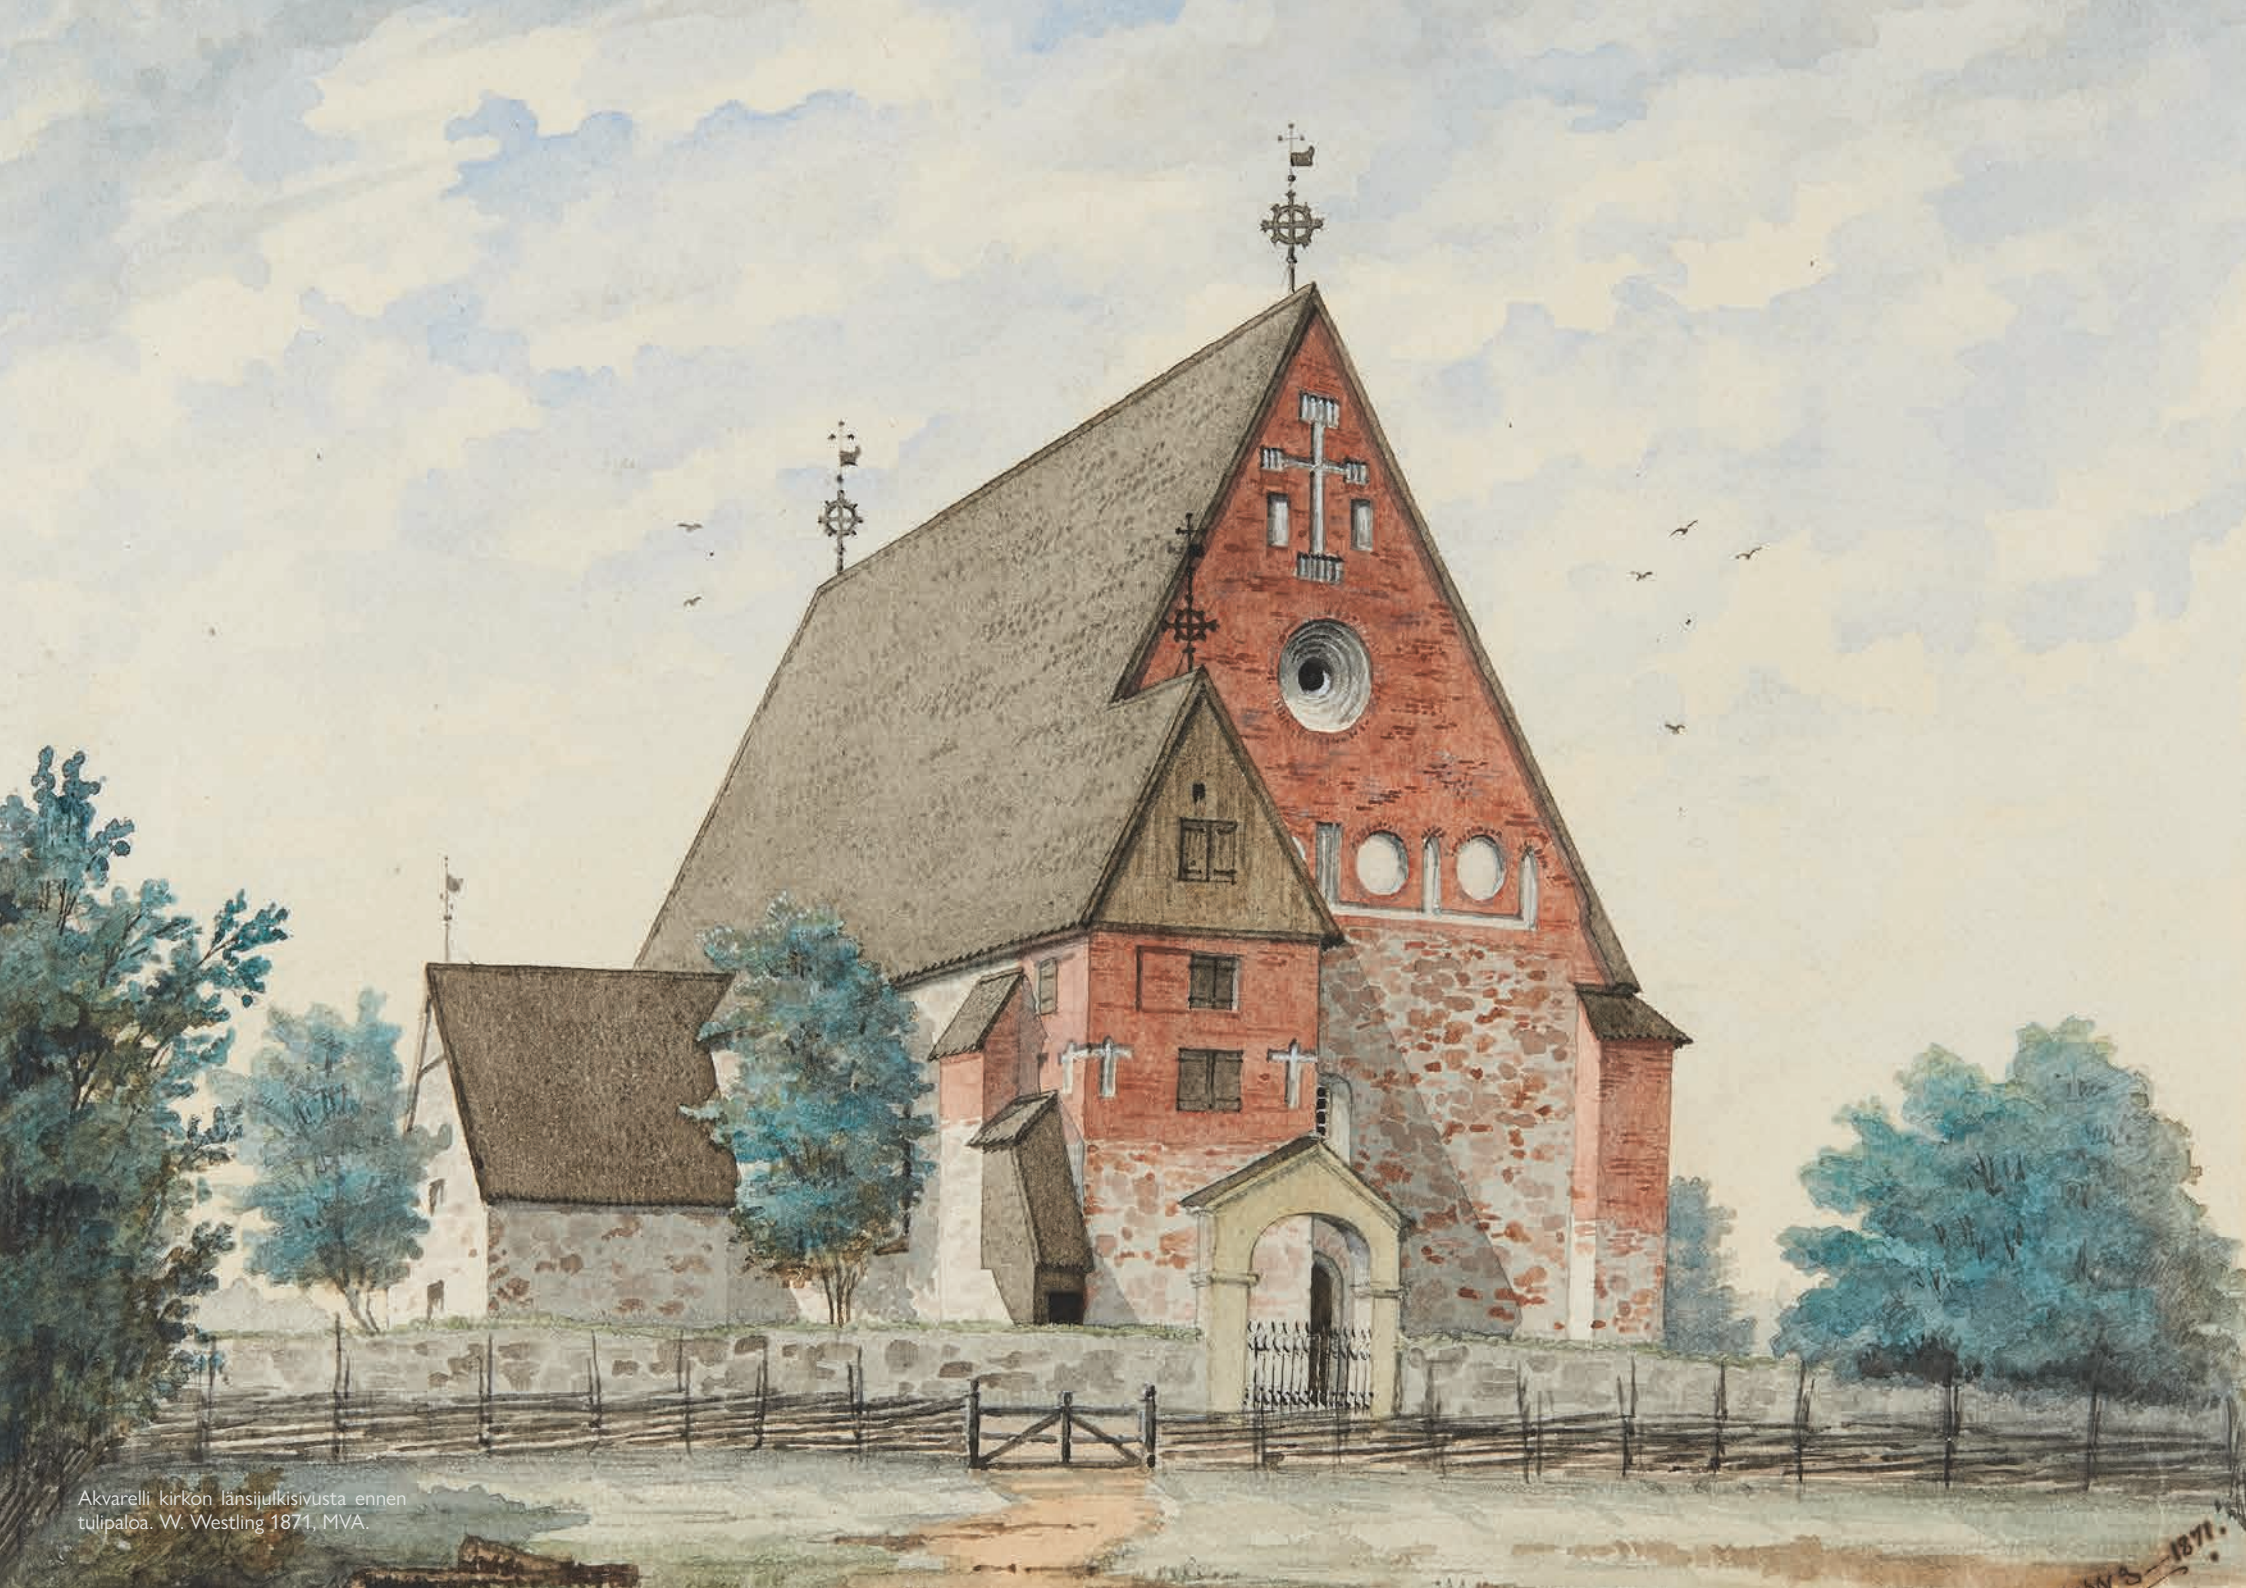
W. Westling 1871

Akvarelli kirkon länsijulkisivusta ennen tulipaloa. W. Westling 1871, MVA.

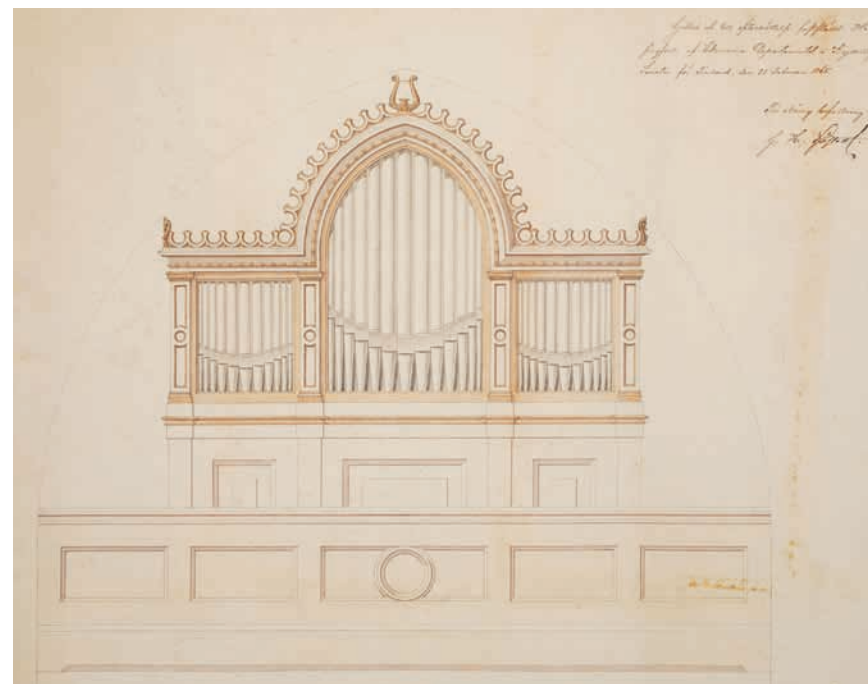
Kirkkosalin länsipäädyn urkufasadin piirustus hyväksyttiin Keisarillisessa senaatissa helmikuussa 1865. H. Trapp, TKsrkA.

Pitäjänskokous päätti keväällä 1864 hankkia kirkkoon urut, joiden kustannusarvio oli 6800 markkaa. Kesäkuussa valittiin toimikunta hoitamaan urkujen hankintaa. Urut päätettiin tilata urkurakentaja B. A. Thulénilta. Kirkkosalin länsipäähän valmistui kesäkuussa 1865 turkulaisen rakennusmestari Johan Sjöholmin rakentama urkulehteri.<sup>108</sup> Puupilarien varaan rakennettu lehteri sijoitettiin keskilaivan holvin alle. Lehterin kaide oli jäsennelty puupeileillä. Keskimmäisen, muita leveämmän peilin, keskusaiheena oli listoilla kehystetty ympyrä. Seuraavana vuonna asennettiin lehterille 9-äänikertaiset urut. Urkufasadi muodostui jalustasta ja pillistöä kehystävästä, puulistoin ja puuleikkauksin koristellusta kaaresta, jonka päätteenä oli lyyra. Jalusta oli jäsennelty puupeileillä ja pilastereilla, jotka jatkuivat kolmeen osaan sijoitettujen pillistöjen väleissä kannatellen kaarta.<sup>109</sup>

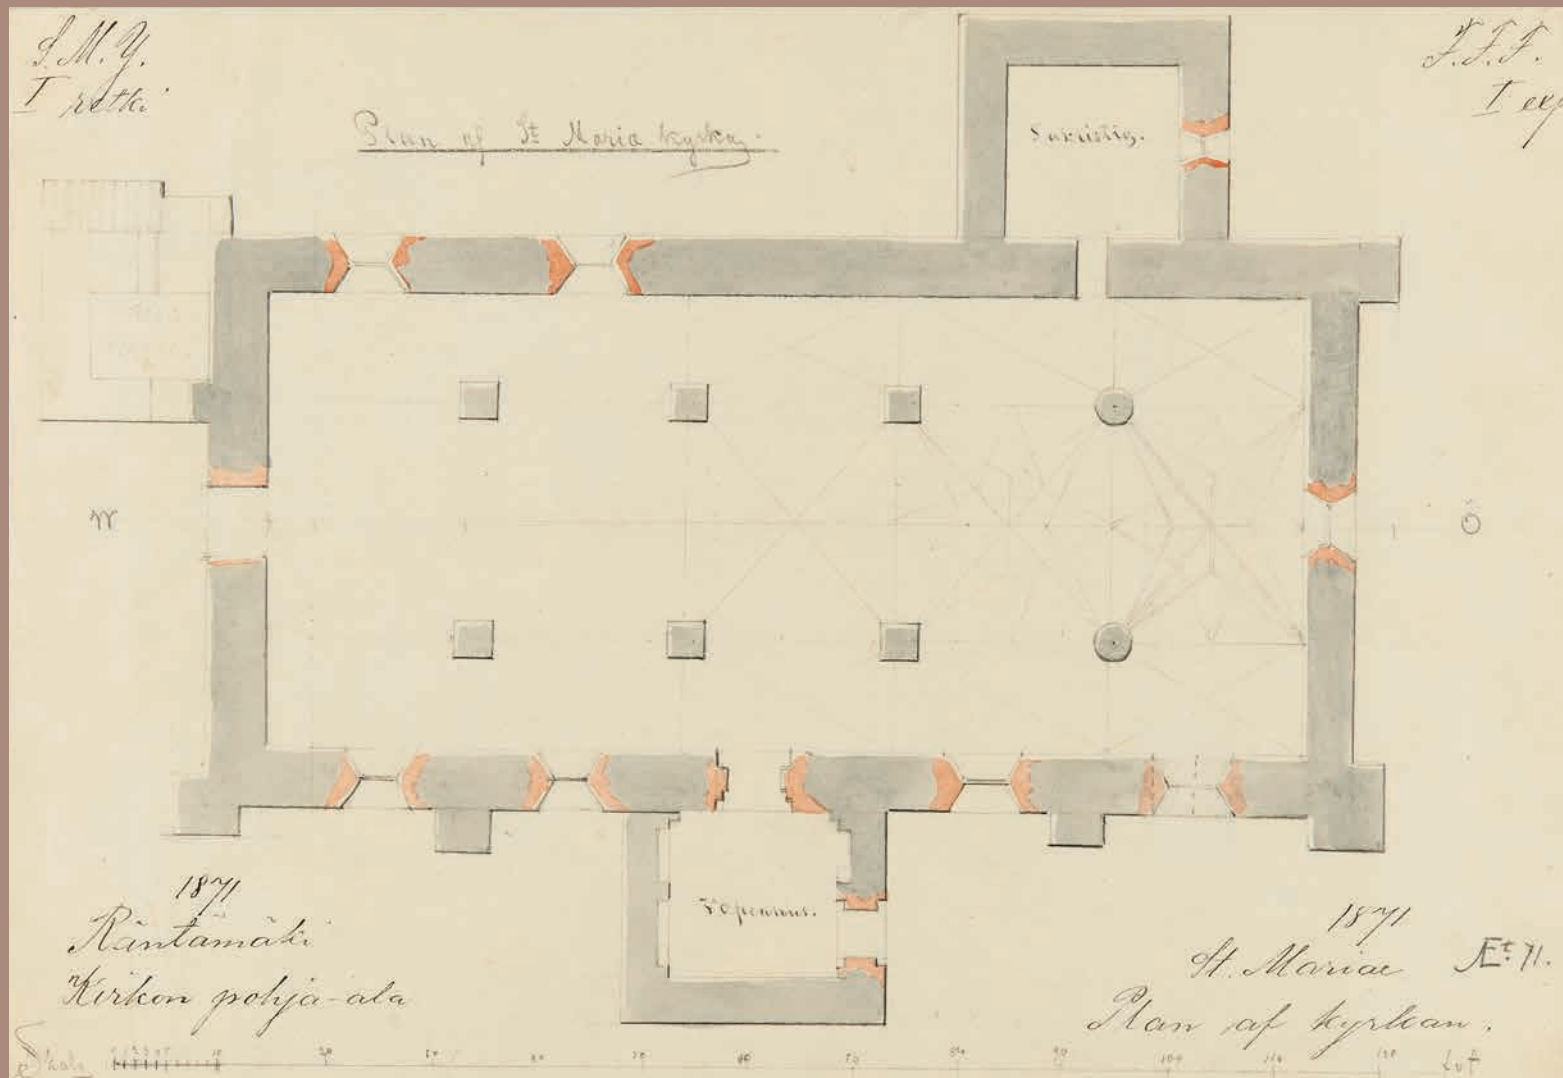
Taidehistoriallisen retkikunnan laatimaan pohjapiirustukseen on merkitty punaisella värillä tiilestä muuratut osat. Asehuoneen toinen oviaukko on piirretty umpeenmuuratuksi.  
A. Edelfelt 1871, MVA.

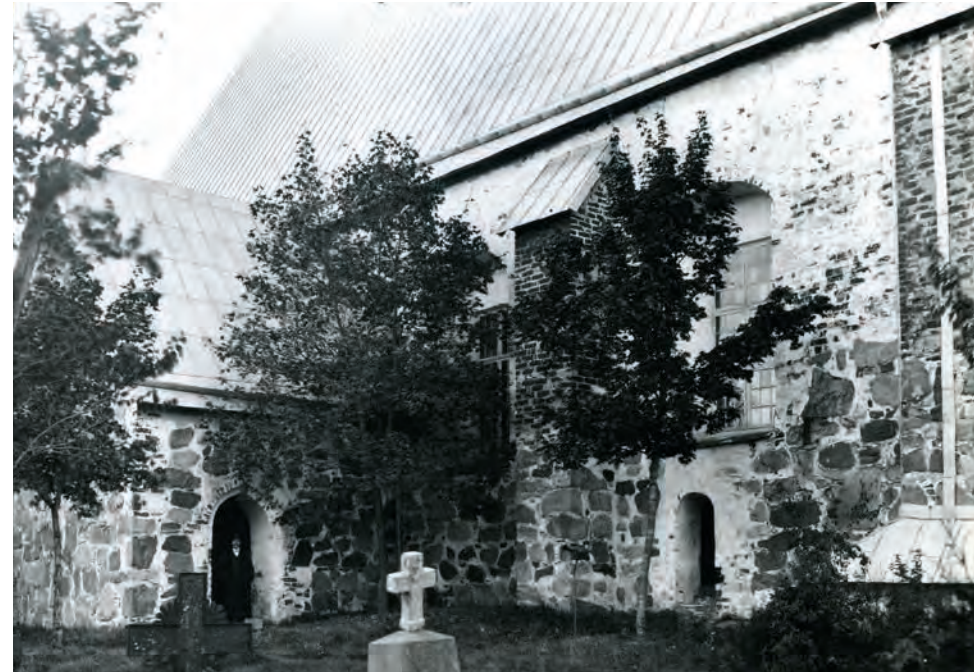
Eteläjulkisivun ikkunat ennen suurentamista. Vesikaton peltikate oli asennettu 1870-luvulla. C. Frankenhaeuser 1900, TKsrkA.

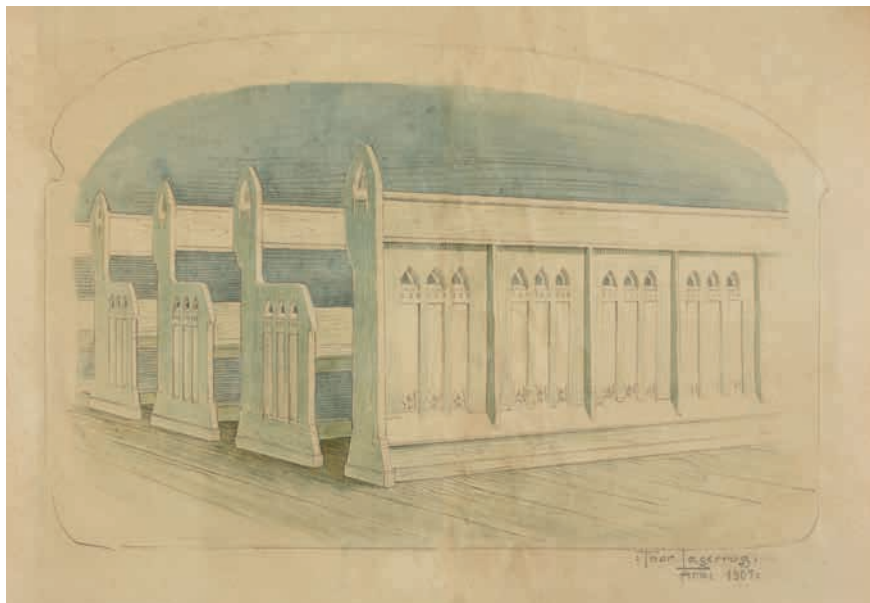
Penkkien sivuissa ja umpinaisissa etukaiteissa toistuivat suippokaariset puuleikkaukset. Lagerrosin penkkisuunnitelma vuodelta 1907, TKsrkA.

Suurin muutosehdotus sisätiloissa oli umpinaisten penkkikortteleiden muuttaminen avonaisiksi. Penkkien selkänojat olisi korvattu kahdella kapealla laudalla. Suunnitelmissa penkkien sivupäädyt ja kortteleiden etukaiteet oli jäsenetty pystysuorilla peileillä, joiden päätteenä olivat suippokaariset puuleikkaukset. Mäntypuiset penkit oli tarkoitus käsitellä kuultomaalaamalla.<sup>144</sup>

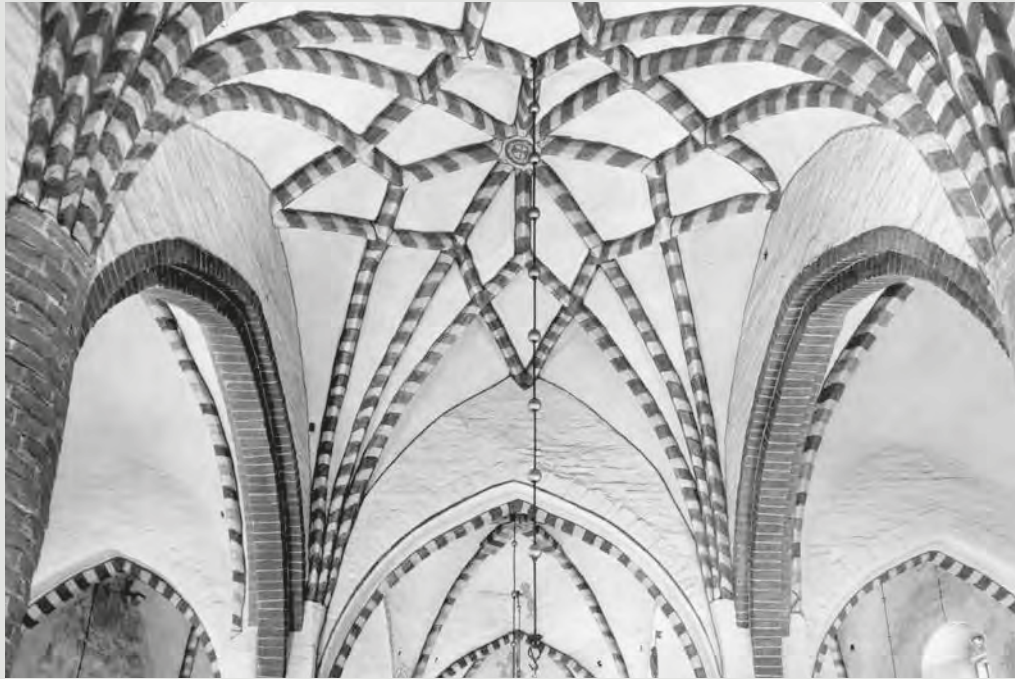
Rappauksia poistamalla saatiin keskiaikaiset kalkkimaalaukset esille. C. Frankenhaeuser 1909 ja P. O. Welin 1982, TKsrkA.

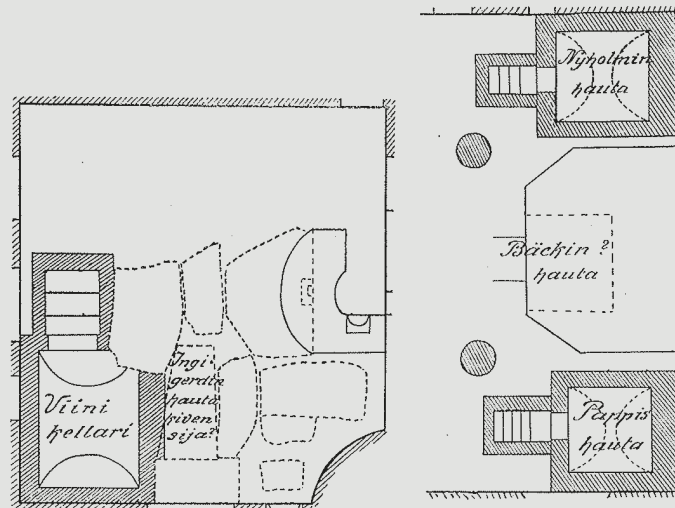
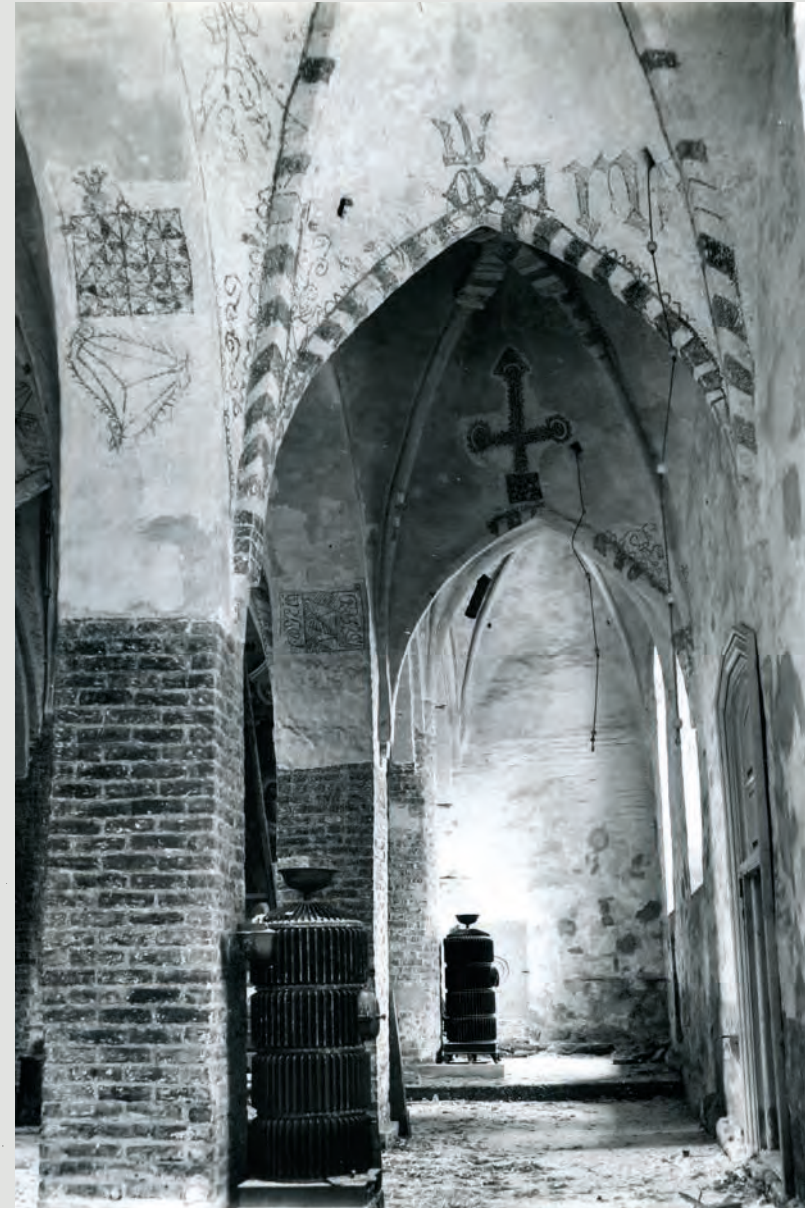
Sakariston alta löytyi kivilaatoista ja tiilistä rakennettu lattia. Kivilaatat ja Ingigerdin hautakiven paikka on merkitty piirustukseen katkoviivalla. Kuorin lattiaan alta tutkittiin kaksi muurihaudaa ja puurakenteinen hauta. J. Rinne 1910, Suomen Museo.

Rappauspintojen ja lattioiden poistaminen mahdollisti havaintojen tekemisen kirkon rakenteista ja rakennusvaiheista. Runkohuoneen ja kuorin seinät oli rakennettu samassa vaiheessa, sillä niiden välissä ei havaittu muuraussaamaa. Kiviperustus jatkui myös yhtenäisenä ympäri runkokuoneen sakariston seinää lukuun ottamatta. Kuorin keskilaivan holveja oli korotettu ja muutettu tähtiholveiksi jo keskiajalla. Samassa yhteydessä oli kirkkosalin nelikulmaisten pilarien holvien kantoja korotettu tiilimuurauksella ainoastaan kuorin puolelta. Korotusosan tiilimuuraus oli epätasaista ja saumat leveitä. Yhtenäisyyden vuoksi oli korotusosa maalattu tiilen väriseksi ja keskelle jätetty valkoiseksi tavanomaisen sauman levyinen osa.<sup>167</sup>

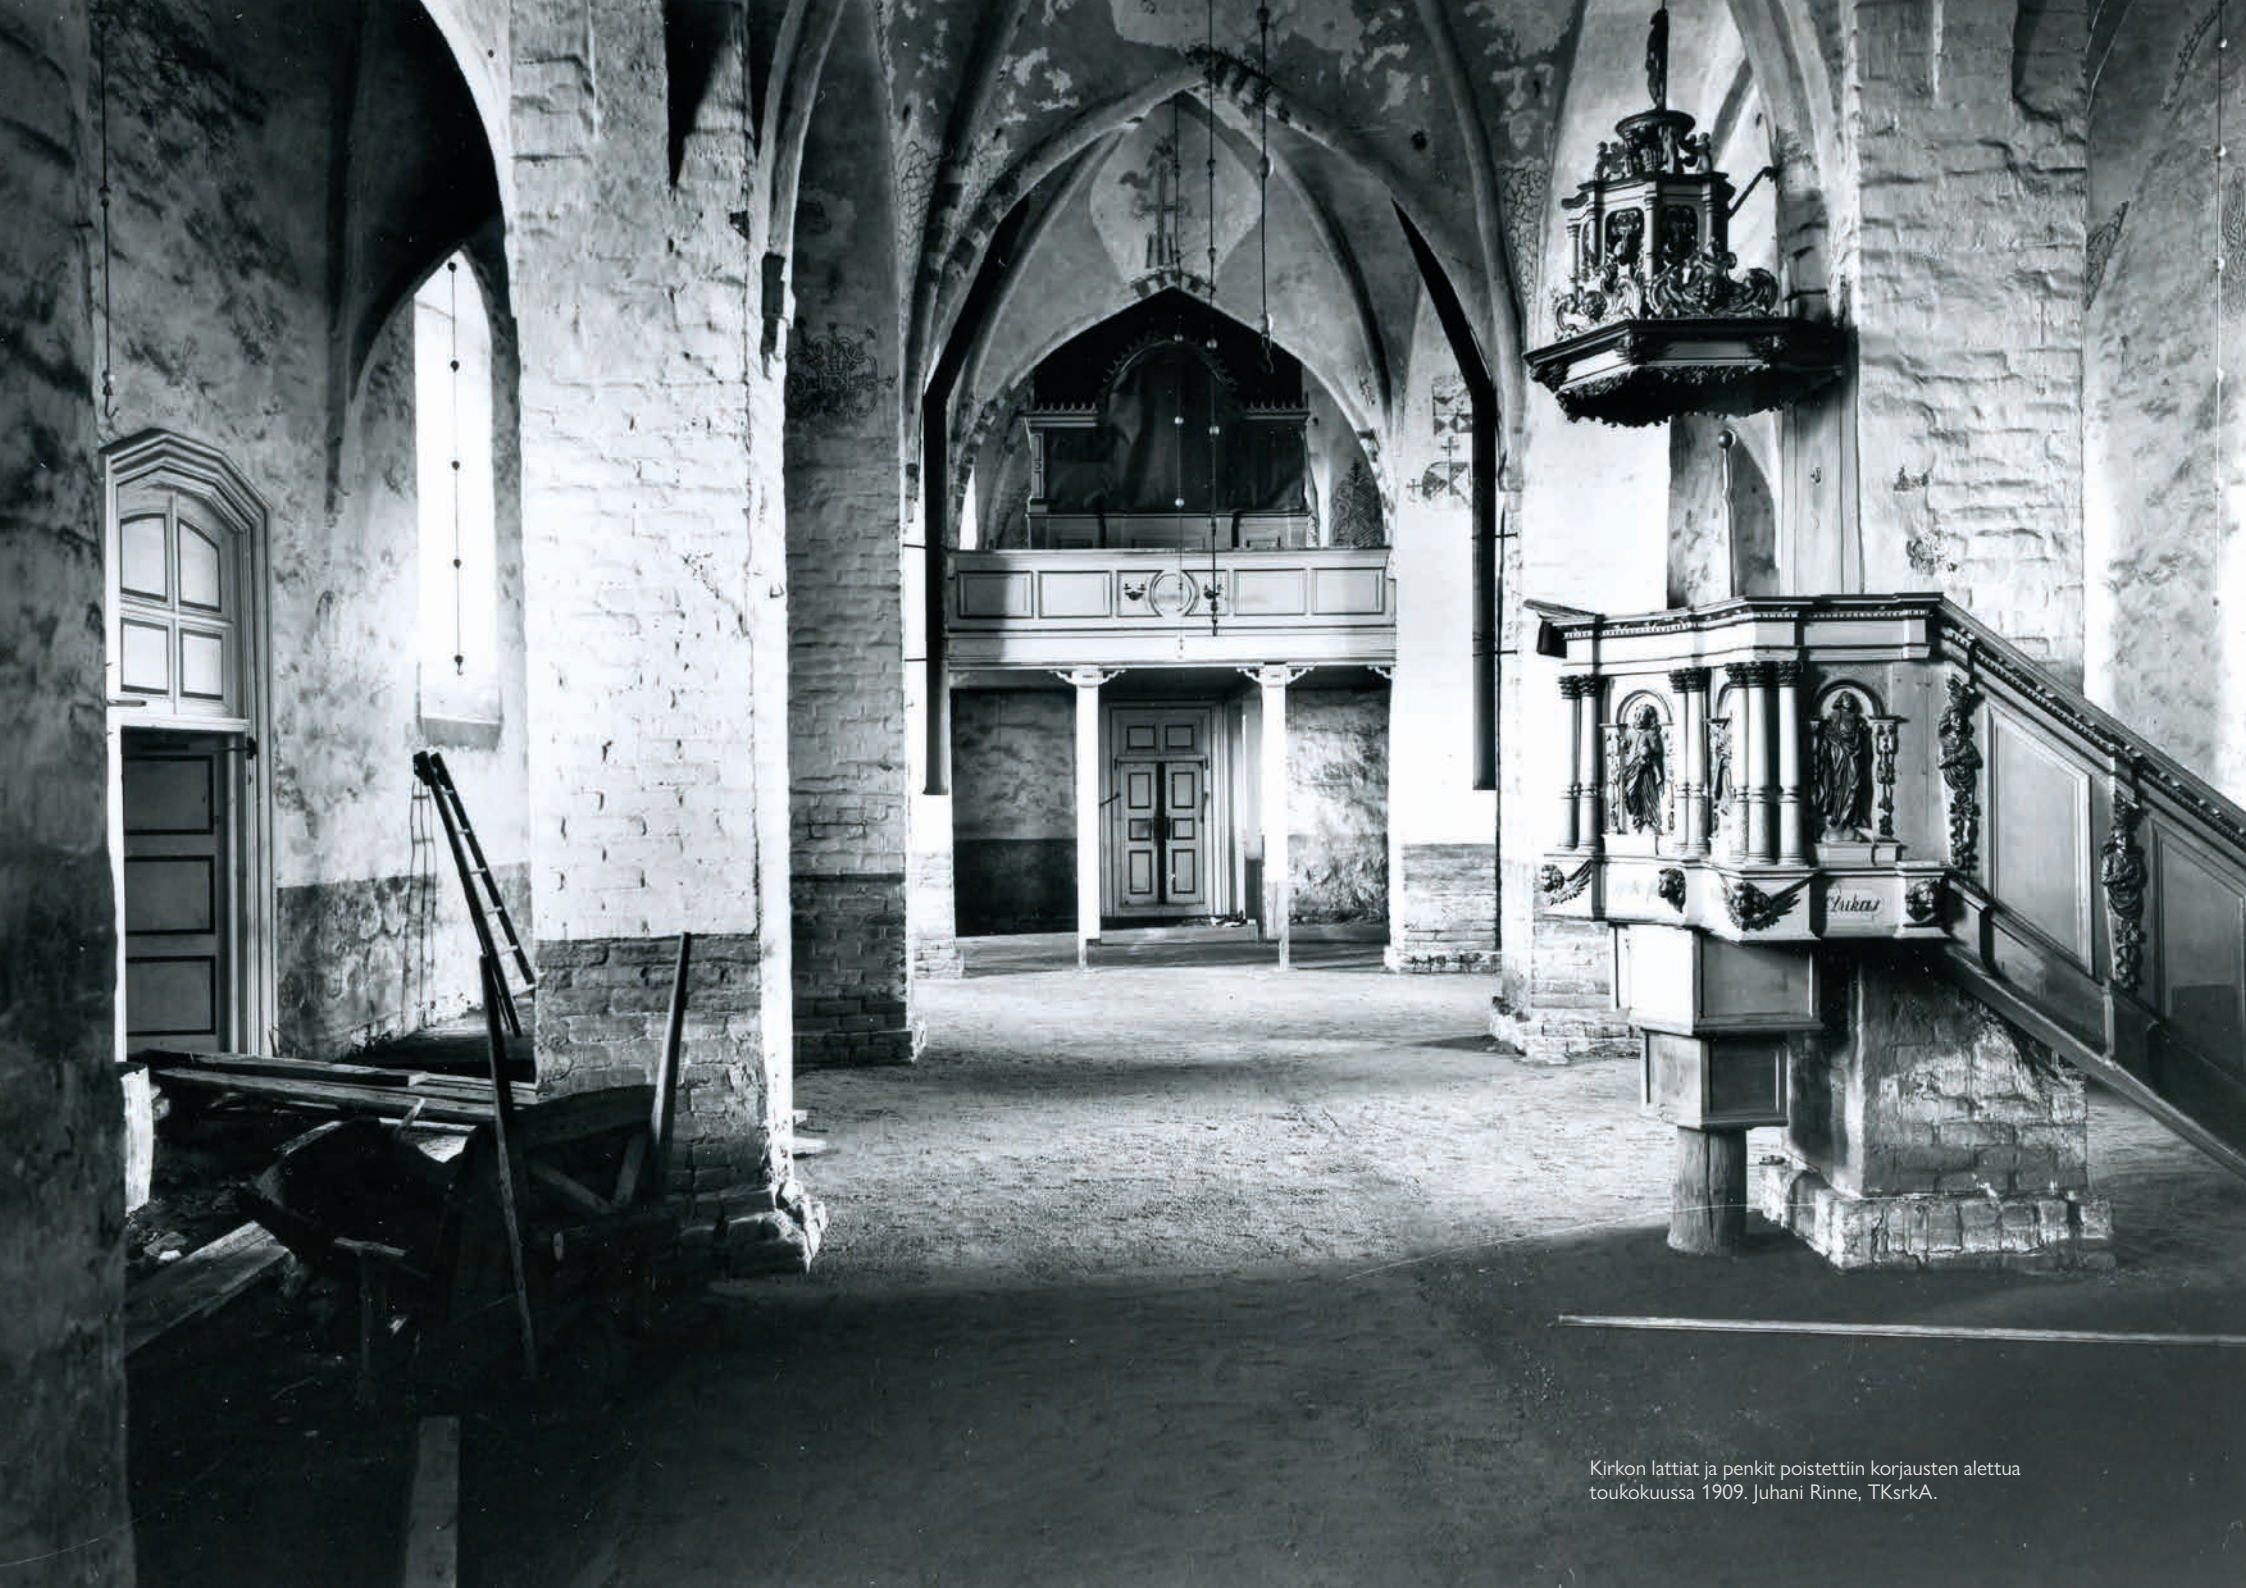
Kirkon lattiat ja penkit poistettiin korjausten alettua  
toukokuussa 1909. Juhani Rinne, TKsrkA.

Korjaustyöt alkoivat penkkien ja lattioiden purkamisella toukokuun alussa.<sup>175</sup> Rakennuskomitea oli ensin rossipohjaisen lattian rakentamisen kannalla, mutta luopui suunnitelmasta. Kirkkosalin pohja päätettiin tasoittaa soralla ja päälle tehdä 15 cm:n paksuinen maanvarainen betonilaatta, joka oli tarkoitus eristää vielä piellä. Ainoastaan

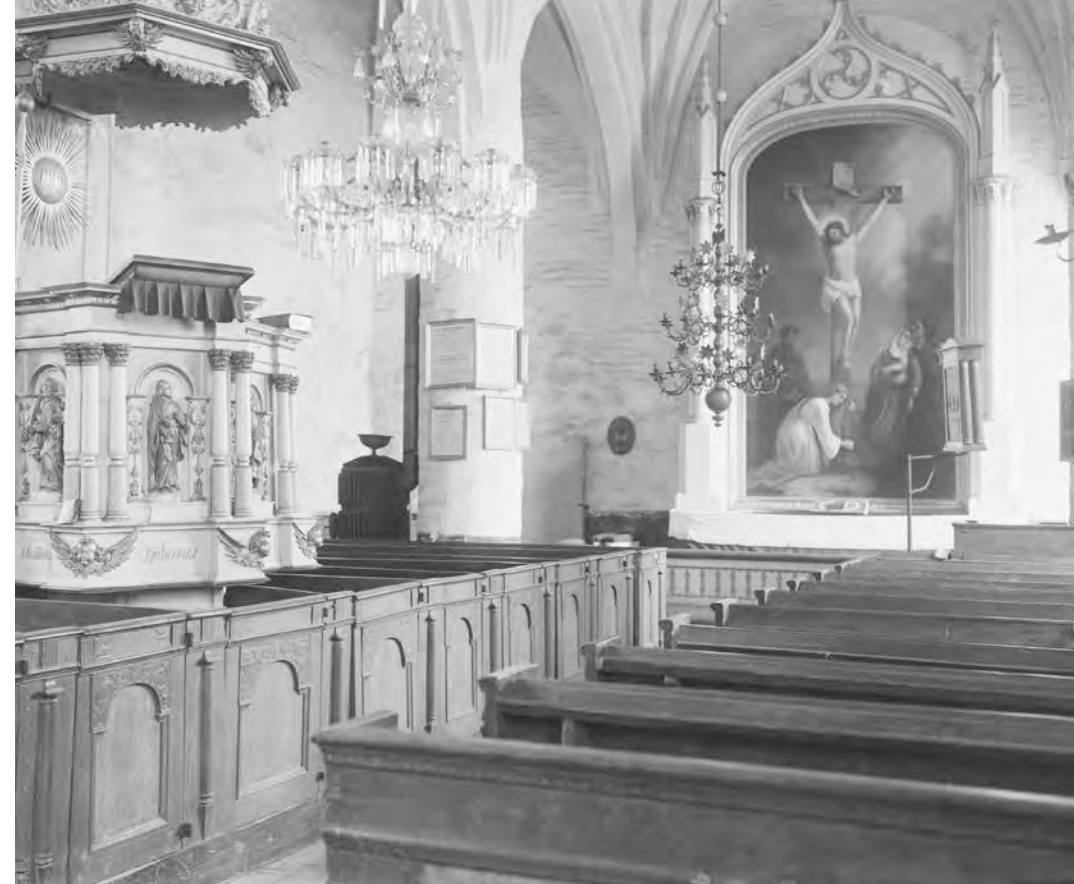
Kirkkosali ennen korjauksia vuonna 1907 ja korjausten jälkeen. Penkkien ovien poistaminen avasi kirkkosalia. Kalkkimaalausten ja tiilipintojen paljastaminen palautti keskiajan tunnelman kirkkosaliin. M. L. Carstens, MVA ja 1910-luku, TMK.

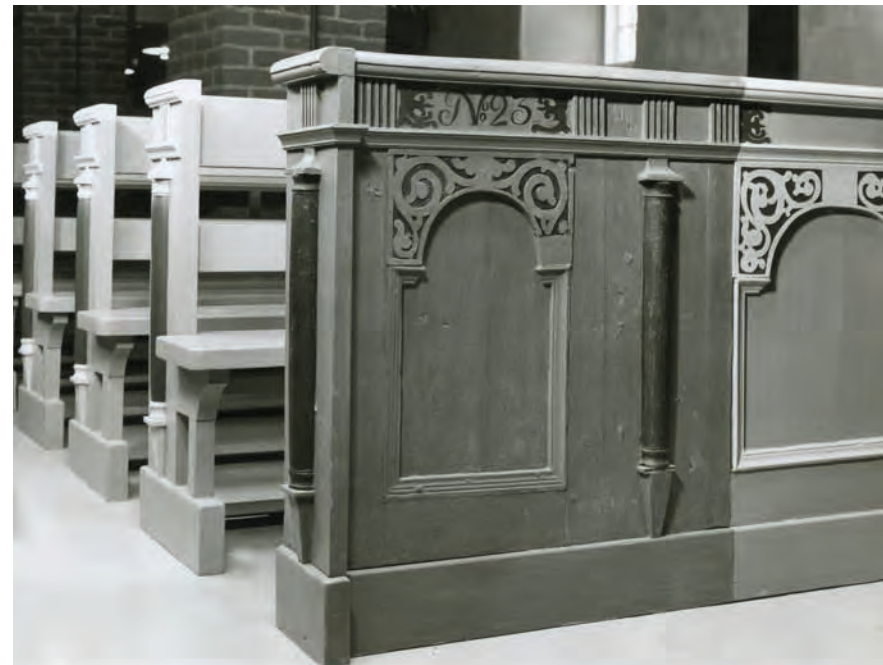
Uusien penkkien etukaiteissa hyödynnettiin vanhojen penkkien ovia. P. O. Welin 1984, TKrskA.

Penkkien tuli olla asennettuina kahden viikon kuluttua kirkkosalin lattian valmistumisesta.<sup>185</sup> Niihin asennettiin vanhojen penkkien ovet etukaiteeksi. Sivupäädyt jäivät muuten ennalleen. Penkit saivat tammaa jäljittelevän ootrauksen, joka viimeisteltiin lakkauksella.<sup>186</sup> Avonaiset penkkikorttelit poikkesivat vanhoista penkkikortteleista ke-

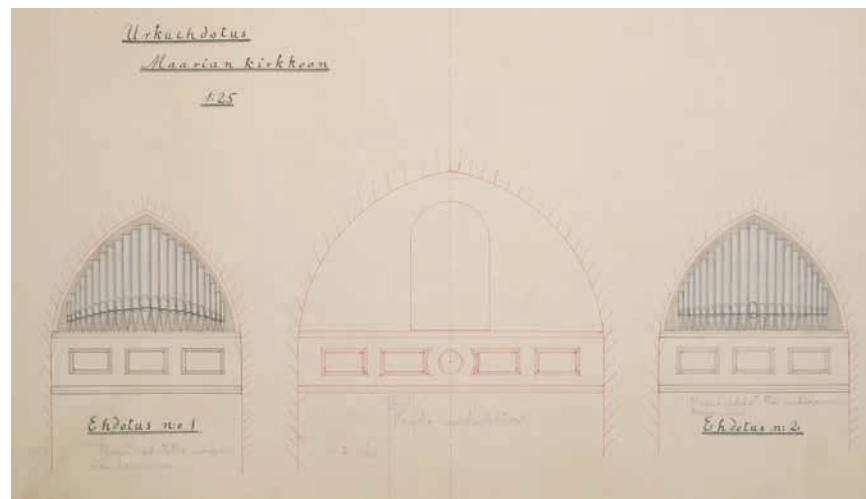
Kangasalan urkutehtaan suunnitelmassa uusien urkujen pillistöt oli sijoitettu sivulaivojen puolelle. Lehterin keskelle saatiin tilaa kuorolle ja lisää valoa poistamalla vanhat urut länsi-ikkunan edestä. Päivämätön piirustus 1930-luvulta, TKsrkA.

Kangasalan urkutehtaalta tilatut urut sijoitettiin kahteen erilliseen osaan kirkon sivulaivoihin. Keskilaivan kohdalle asennettiin soittopöytä. Sen taakse valmistui kuorokoroke noin 50 hengelle. Urkujen siirtämisen myötä saatiin esiin länsi-ikkuna. Toiselle sivulle sijoitettiin kaksi sormiota ja vastakkaiselle sivulle jalkio ja kolmas sormio. Pillistöt asennettiin lehterin etuosaan. Maaliskuun lopulla oli 23-äänikertaiset

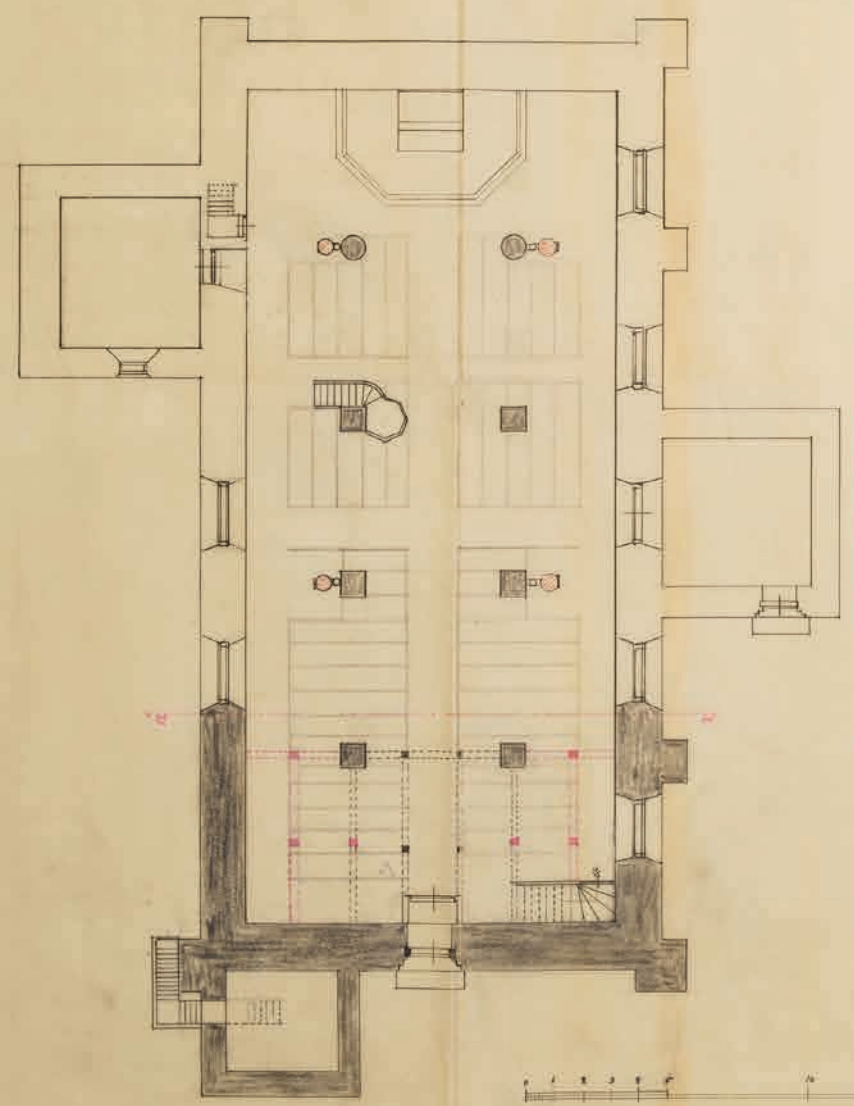
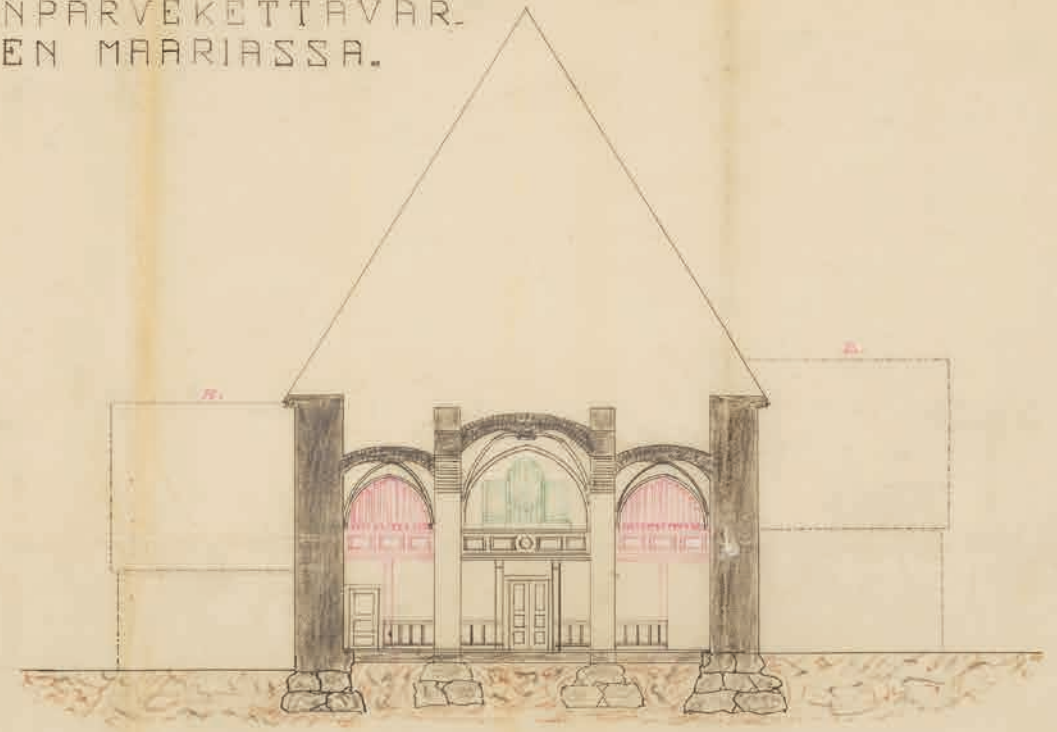
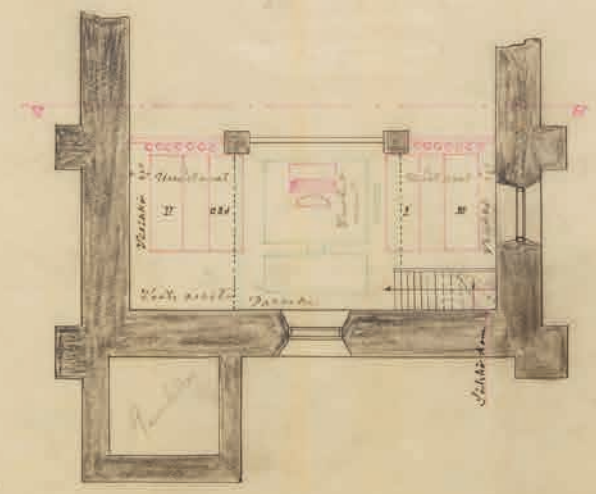
# MUUTOSPIIRUSTUSEHDOTUS MAARIAN KIRKON PARVEKETTAVAR- TEN MAARIASSA.

Urkulehterin laajennuspiirustukseen on merkitty punaisella ja vihreällä värillä uudet rakenteet ja laajennusosat. Kulkulehterille säilyi entisellä paikallaan. J. Halonen 1934, TKsrkA.

Urkulehterin laajennus oli tarkoitus tehdä noudattaen vanhan lehterin rakennustapaa. Lehteriä laajennettiin sivulaivojen puolelle, tukipilarien ja kantavien puupalkkien varaan. Kannatinpalkkeille piti avata seiniin kolot, joihin ne tuettiin. Kulku lehterille säilyi etelälaivan puolelta. Keskilaivan osalle jäi lehterin vanha kaide peilijakoineen. Sivulaivojen puolelle oli tarkoitus siirtää lehterin sivujen vanhat kaiteet sekä tarvittaessa korjata ja täydentää niitä.<sup>200</sup> Urakoitsijana oli rakennusmestari Johan Halonen. Laajennustyö oli valmis helmikuussa 1935.<sup>201</sup>
