# MAARIAN KIRKKO

RAKENUSHISTORIASELVITYS  
ARKKITEHDIT FREESE & SCHULMAN 2024

## Perustiedot

Osoite: Maunu Tavastin katu 2, 20380 Turku  
Kiinteistötunnus: 853-91-31-10-1  
Omistaja: Turun ja Kaarinan seurakuntayhtymä  
Rakennusvuosi: 1400-luku

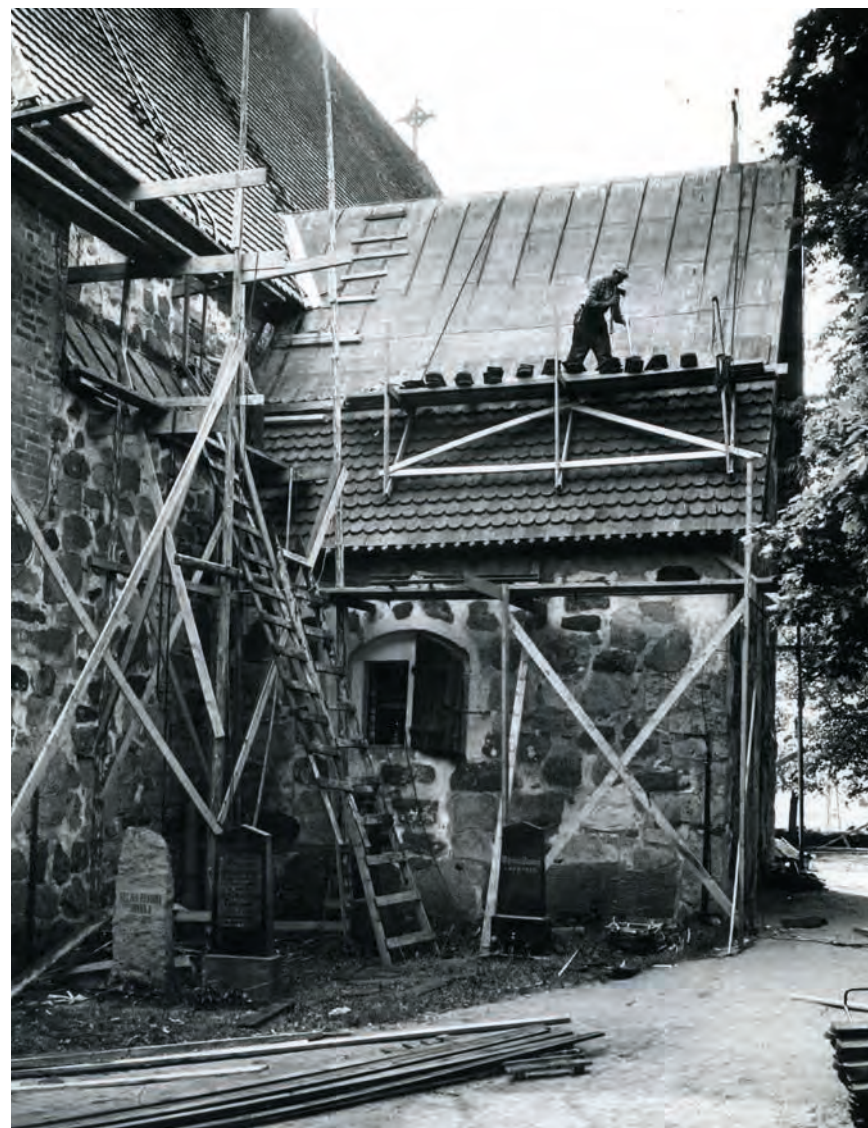
Kirkkoon palautettu paanukatto asennettiin peltikatteen päälle. TKsrKA.

Kyllästysaineella käsitellyt paanut naulattiin kiinni peltikaton päälle asennettuun ruodelaudoitukseen. Suunnitelman mukaisesti paanut olivat muodoltaan pyöreäpäisiä lukuun ottamatta räystäspaanoja, joiden kärjissä oli neliönmuotoiset ulokkeet. Katon otsa- ja räystäslaudat uusittiin ja ne päällystettiin 0,5 mm:n paksuisella kuparipellillä. Katon harjalla olleet puiset kattoristit oli tarkoitus kunnostaa. Valmis katto siveltiin vielä kyllästysaineella.<sup>214</sup>

Vuoden 1964 kesäkuun lopussa olivat pohjoislappeen asennustyöt käynnissä. Asehuoneen, kellotornin ja runkokuoneen etelälapteen katot olivat valmiit. Myös kontreforien eli seinien tukipilarien päälliset oli ehditty kattaa paanuilla. Muinaistieteellisen toimikunnan ehdotuksesta syöksytorvet ja vesikourut jätettiin pois, koska ne eivät sopineet kirkon arkkitehtuuriin eivätkä paanukattoon.<sup>215</sup> Katteen uusimisen yhteydessä ukkosenjohdattimet uusittiin.<sup>216</sup> Kirkkomaan kahden hautakappelin katot huollettiin. Varastona käytetyn Baehrin kappelin kattoon asennettiin paanut. Kirkon itäpuolella sijainneen Haartmanin kappelin paanukatto oli tarkoitus käsitellä kyllästysaineella, johon tarvittaessa oli lisättävä mustaa väripigmenttiä oikean sävyn saamiseksi.<sup>217</sup>

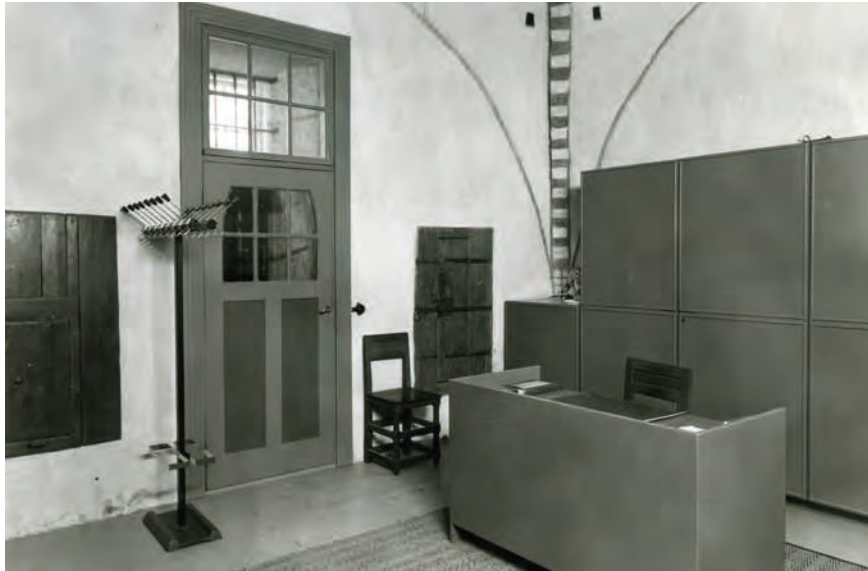
Sisustukseen lisättiin säilytyskaappeja ja työpöytä. P. O. Welin 1982, TKsrkA.

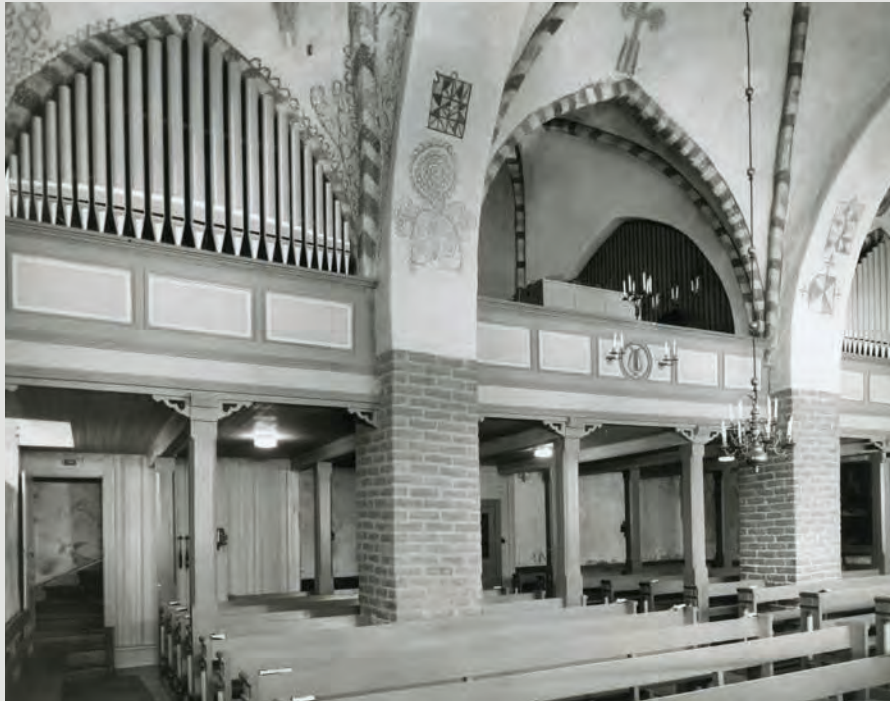
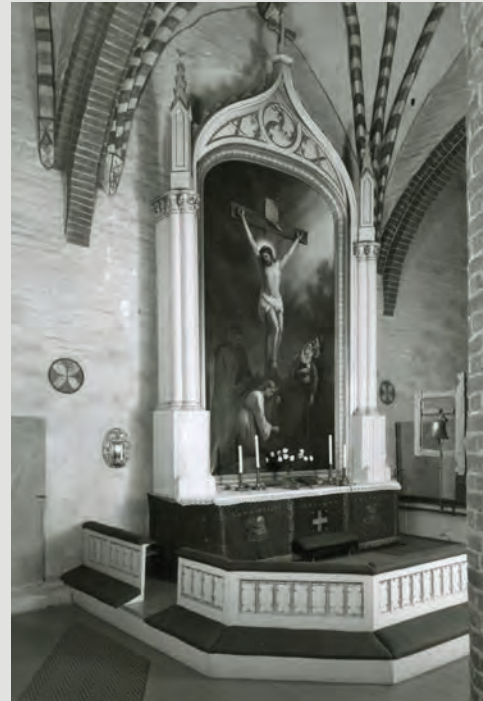
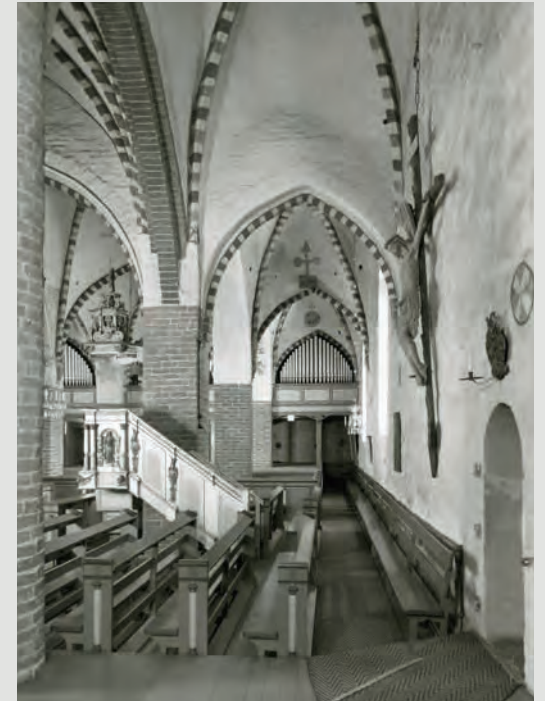
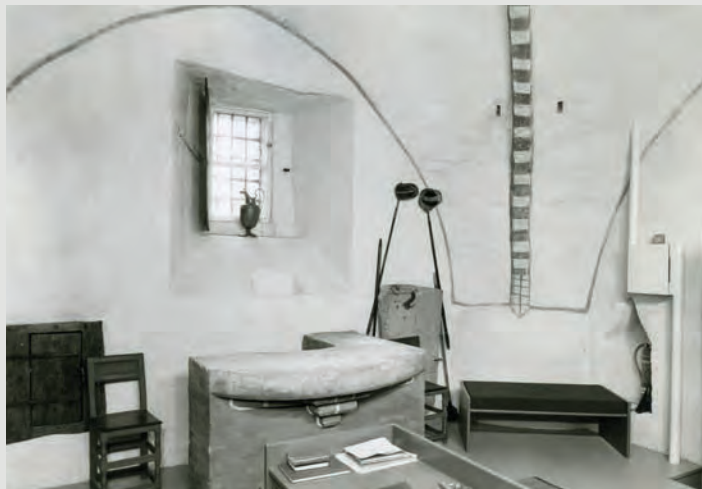
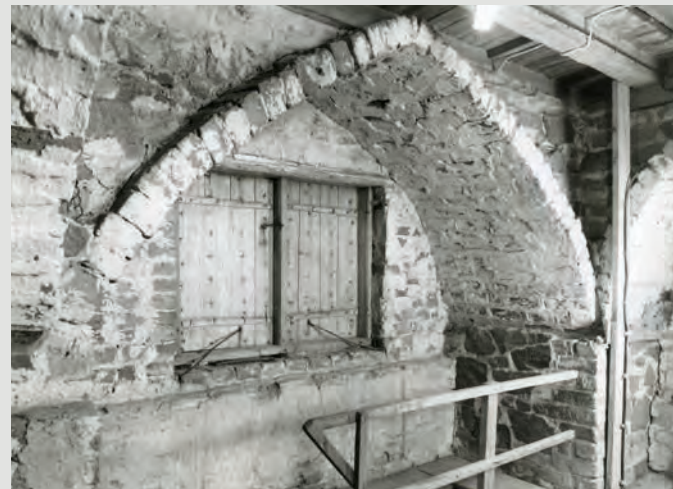
Tilat dokumentoitiin valokuvaamalla ennen peruskorjausta. Vuonna 1935 laajennetussa urkulehterissä oli säilynyt osia 1860-luvun kaitteesta ja pilareista, joiden yläosan tuet lisättiin 1870-luvun palon jälkeen. Alttari oli säilynyt arkkitehti von Heidekenin vuonna 1877 suunnittelemassa asussa. Sakariston sisustus koostui keskiaikaisesta alttarista ja seinäkomeroista sekä 1970-luvun kalusteista. Peruskorjaukseen asti kellotornin luukut avattiin käsin. P. O. Welin 1982, TKsrkA.

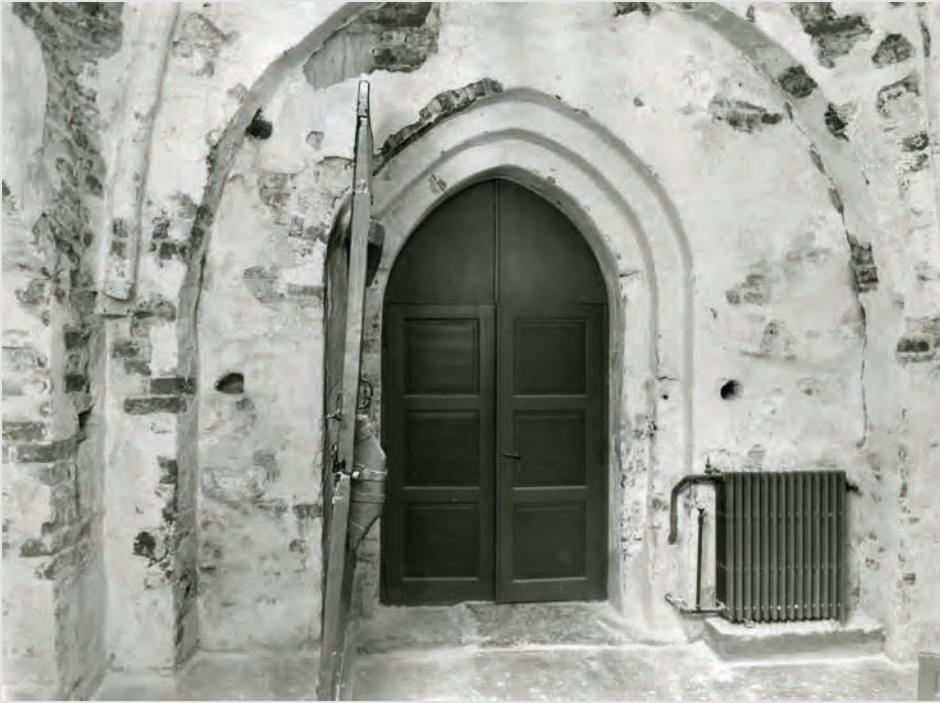
Asehuoneen betonilattia ja kirkkosaliin johtava pariovi oli valmistunut vuonna 1909. Radiaattori oli asennettu 1930-luvulla, kun kirkko sai keskuslämmityksen. Pääsisäänkäynnin tuulikaappi oli valmistunut vuonna 1909. Kirkkosalin etuosan penkkikorttelit oli käännetty kohti keskikäytävää vuonna 1909. P. O. Welin 1982, TKsrkA.

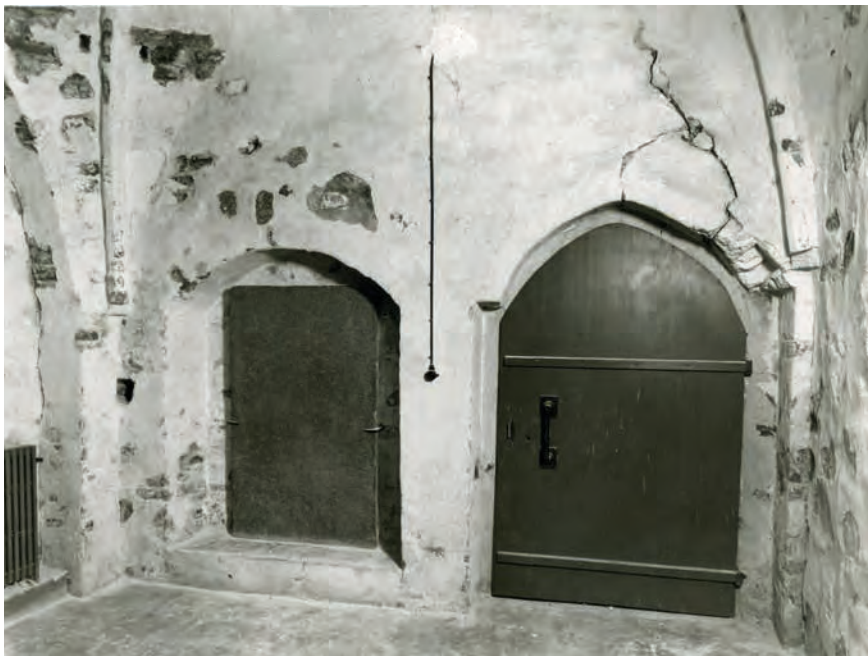
Vuosikymmenien saatossa oli asehuoneen holveihin syntynyt halkeamia. P. O. Welin 1982, TKsrkA.

Kirkkosalin, asehuoneen ja sakariston seinissä sekä holveissa oli halkeamia. Alustavissa tutkimuksissa oli todettu, etteivät ne johtuneet perustuksista. Peruskorjauksessa säättyäisiin suuremmilta rakenteellisilta korjauksilta ja halkeamien paikkaus riittäisi.<sup>276</sup>

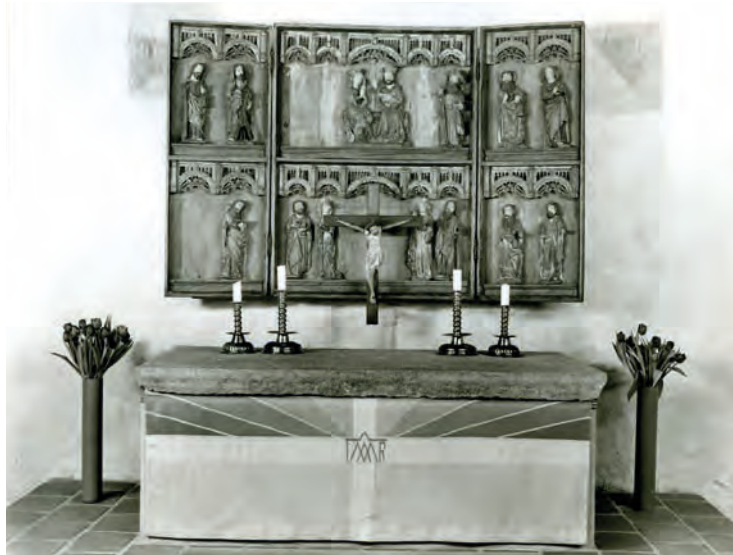
Ennen muutostöitä tutkittiin alttarin ja sen lattian vanhat rakenteet. Uusittu alttari sai keskiaikaisen asun, kun alttarikaappi ja -krusifiksi sekä paikalta löytnyt mensa sijoitettiin paikoilleen. P. O. Welin 1983 ja 1984, TKsrkA.

Alttarin ja kuorin suunnitelmat tarkentuivat, kun alttaripöydän perustuksista löytyi keskiaikainen, kalkkikivestä tehty pöytälevy eli mensa. Sen kulmiin ja keskelle oli kaiverrettu ristit kuvastamaan Kristuksen viittä haavaa. Kivi sijoitettiin konservoituna uuteen, tiilestä muurattuun alttaripöytäan. Alttarin vanhat perustukset peitettiin, koska

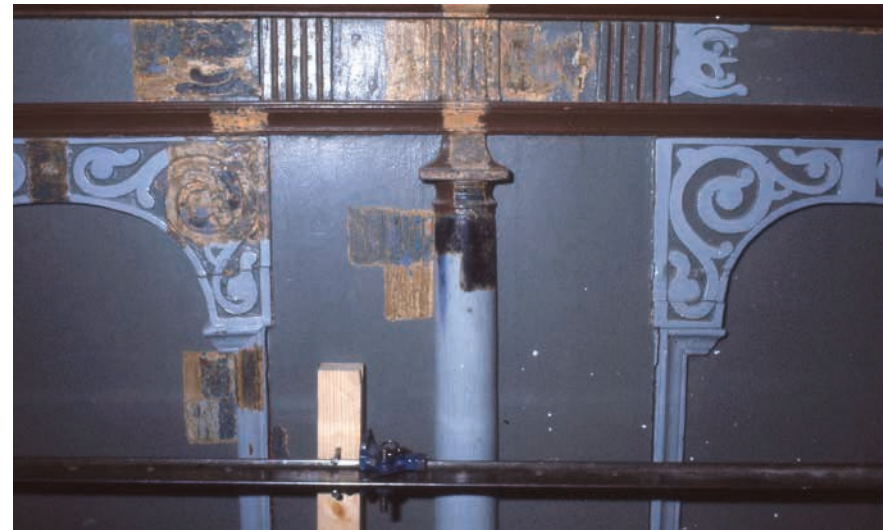
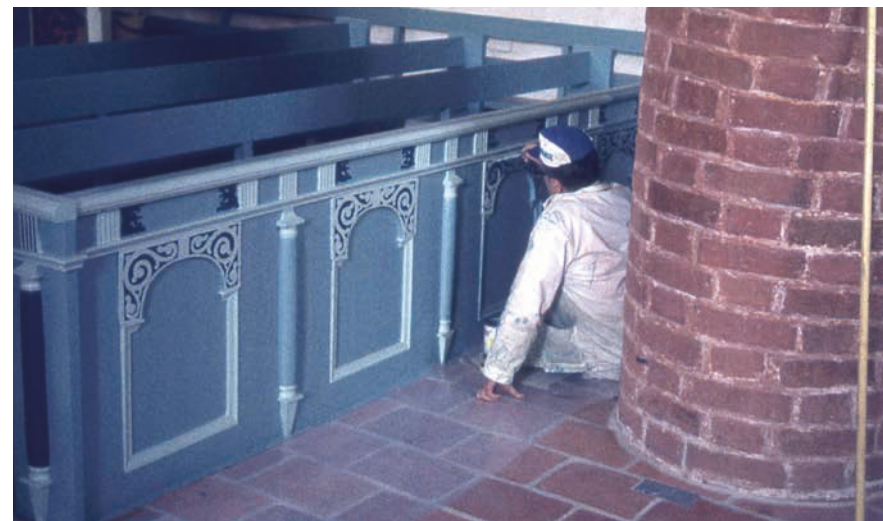
Ennen penkkien maalausta tutkittiin 1600- ja 1700-lukujen värikerroksia. TKsrkA.

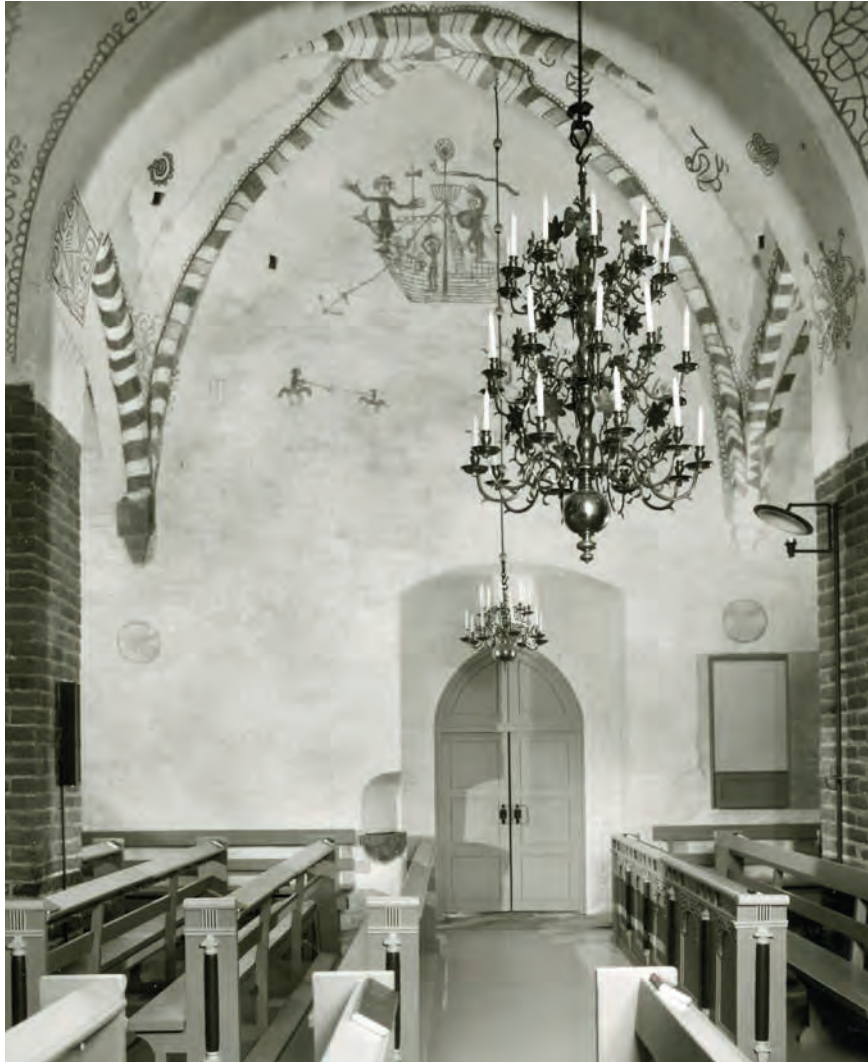
Asehuoneeseen johtava pariovi uusittiin 1900-luvun mallin mukaan. P. O. Welin 1984, TKsrkA.

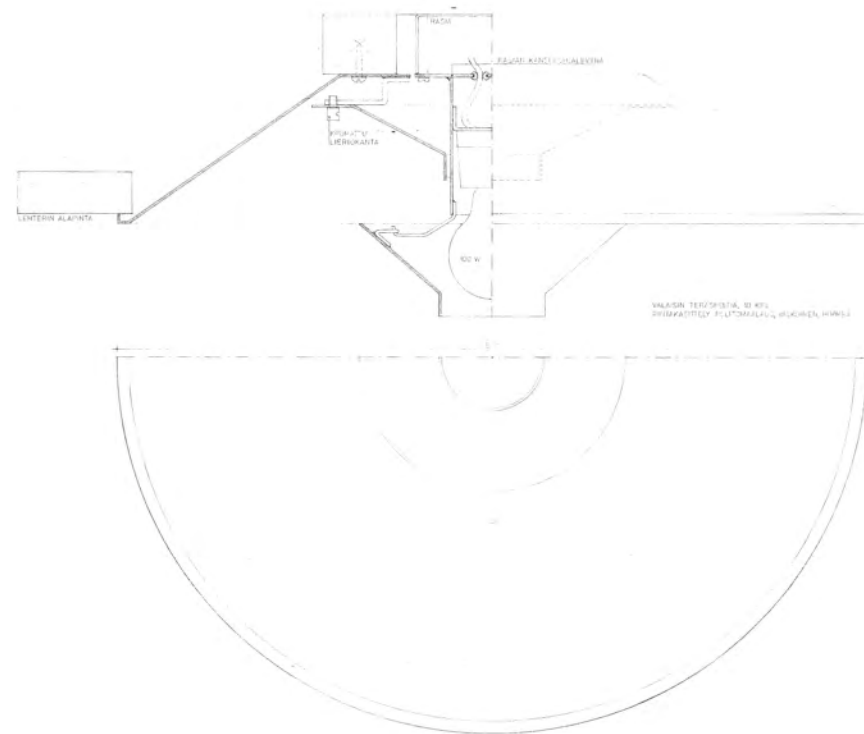
Lehterin alapintaan suunniteltiin upotetut valaisimet. Arkkitehtitoimisto Laiho-Pulkkinen-Raunio 1983, TKsrkA.

Sähköasennusten ohella uusittiin valaistus ja äänentoisto. Holvikaariin kiinnitettävistä uusista valaisimista luovuttiin, koska ne olivat liian näkyviä ja huoltotoimenpiteiden kannalta liian korkealla. Kirkkosalin valaistus päätettiin hoitaa kahdeksalla pilarivalaisimella, urkulehterin alapintaan upotettavilla valaisimilla sekä kohdevalaisimilla. Muuhun valaistukseen käytettäisiin soveltaen vakiovalaisimia. Uudet pilarivalaisimet

ja urkulehterin alle sijoitetut kattovalaisimet suunnitteli arkkitehti Ola Laiho ja ne valmisti Valaisintehdas Laaksonen & Poika Ky.<sup>302</sup>

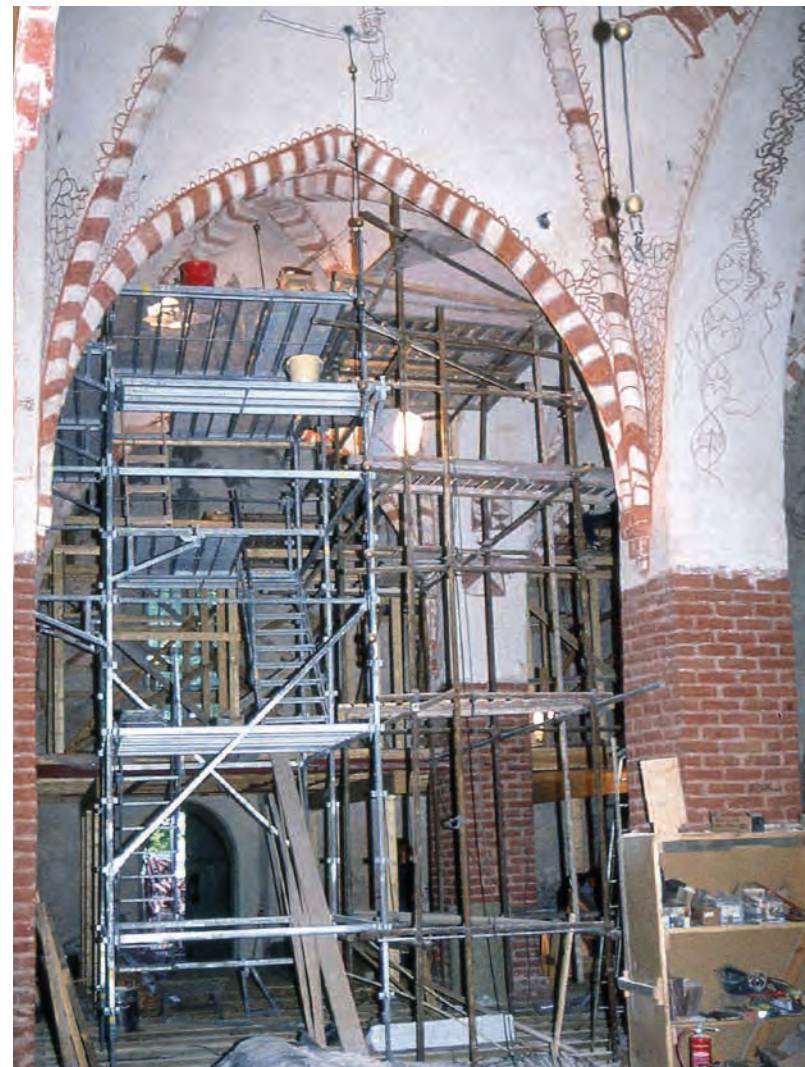
Holvien korjauksia ja kalkkimaalausten konservointia varten tarvittiin rakennustelineet. TKsrkA.

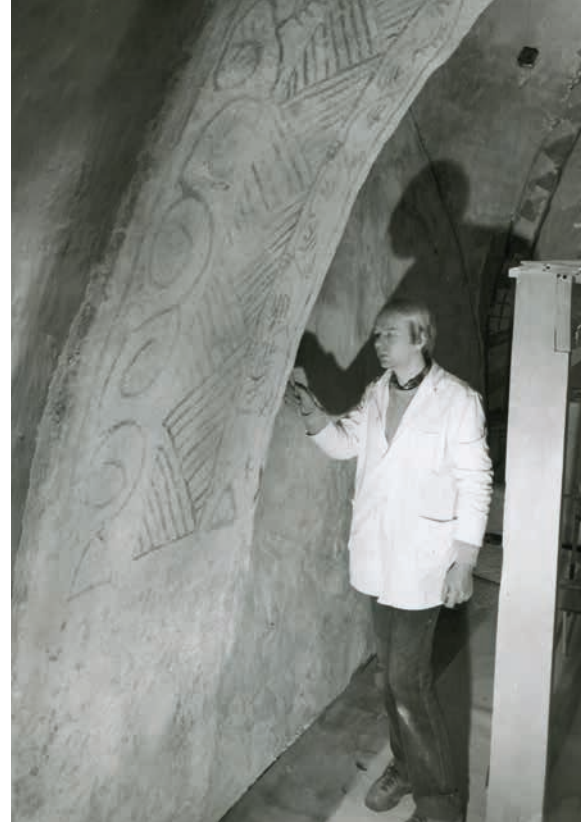
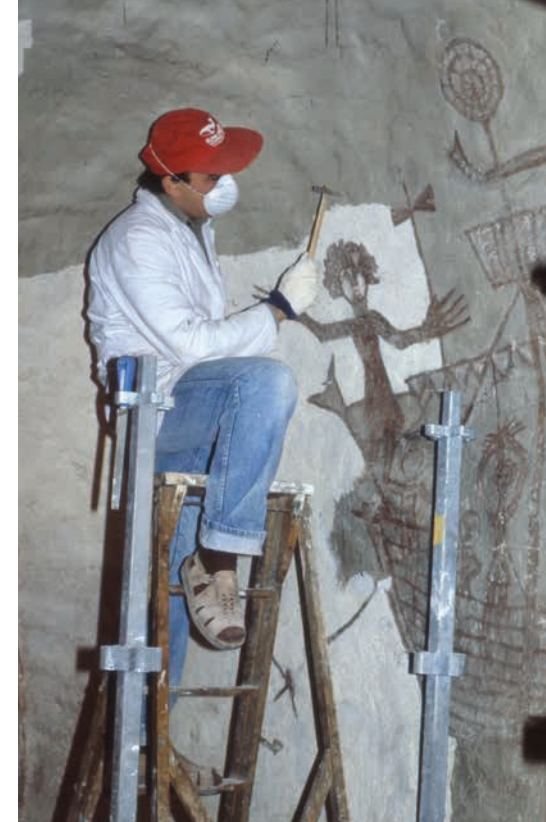
Holvien ja seinien keskiaikaisia maalauksia konservoitiin vuosina 1983–1984. TKsrkA.

Pentti Pietarila. Töihin osallistui 2–8 konservattoria. Työt etenivät pohjoisen sivulaivan holveista keskilaivan holveihin ja lopuksi korjattiin eteläisen sivulaivan holvit. Kaikki holvit oli saatu joulukuuhun mennessä konservoitua. Kalkkimaalaukset ja ruoteiden kuviot puhdistettiin puhdistusmassalla ja -liiinoilla.<sup>313</sup>

Ruoteiden 1900-luvun maalauskoristelujen alla oli näkyvissä 1760-luvun korjausten aikainen kerros. Vasta tämän alla oli alkuperäinen keskiaikainen maalauskerros. Myös kuorin holvikaarien tiilikuviomaalaus oli tehty 1900-luvun alun korjauksissa. Holvikaaret päätettiin konservattorien esityksen mukaisesti palauttaa keskiaikaiseen asuunsa. Ruoteiden kuvioita ja kalkkimaalauksia vahvistettiin tarvittaessa kalkki- ja vesiväreillä.<sup>314</sup> Esille otettujen vihkiristien haalistuneet värit päätettiin jättää entisel-

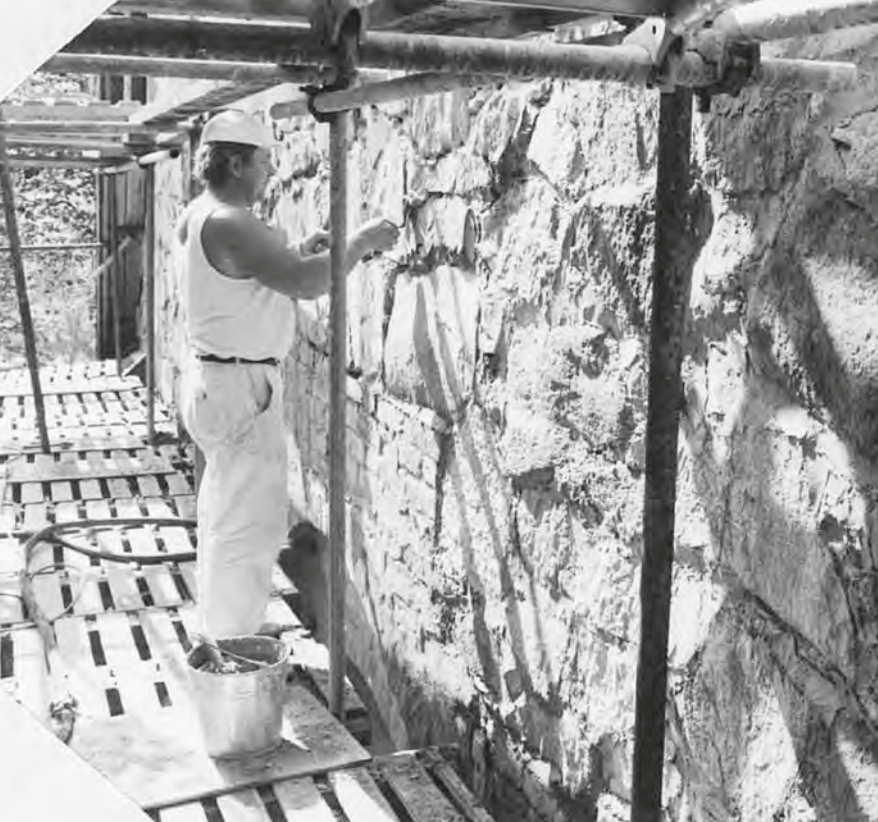
Itäpäädyn muurin saumalaasteja uusittiin kesällä 1983. TKsrkA.

Julkisivujen korjaukset alkoivat rakennustelineiden pystyttämällä toukokuussa 1983 ja jo kesäkuun alussa päästiin aloittamaan rapautuneiden laastisaumojen uusiminen.<sup>318</sup> Huonokuntoisten saumojen määrittelyssä oli aluksi vaikeuksia. Ongelmia oli myös värisävyn ja kokonaisilmeen sekä saumauspinnan laadun kanssa. Kaikkiaan saumoista oli uusittava noin 2/3, mutta vanhoja saumauksia päätettiin irrottaa mahdollisimman vähän. Julkisivukorjauksia ohjeistivat arkkitehti Ilpo Raunio ja Museoviraston konservattori Pentti Pietarila. Korjauksessa pyrittiin yhtenäiseen vanhan muurauksen mukaiseen lopputulokseen.<sup>319</sup> Julkisivukorjauksiin palkattiin syksyllä vielä toinen muurari.<sup>320</sup>

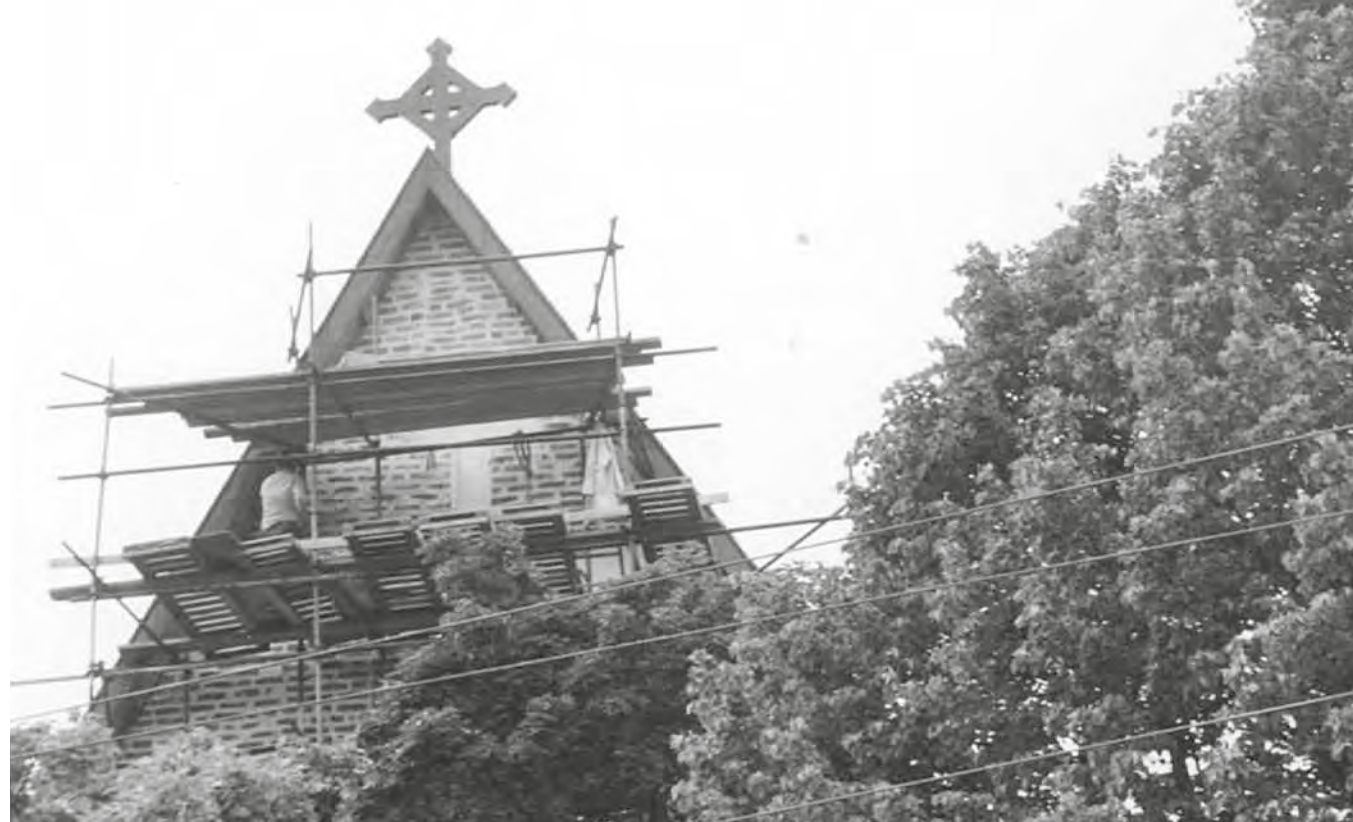
Muurien korjauksia varten pystytettiin telineet itäpäätyyn keväällä 1983, TKsrkA.

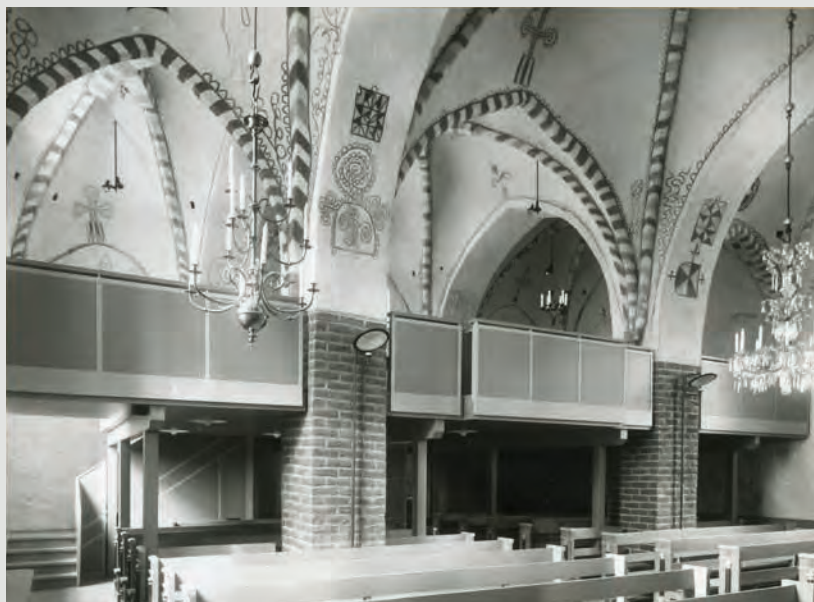
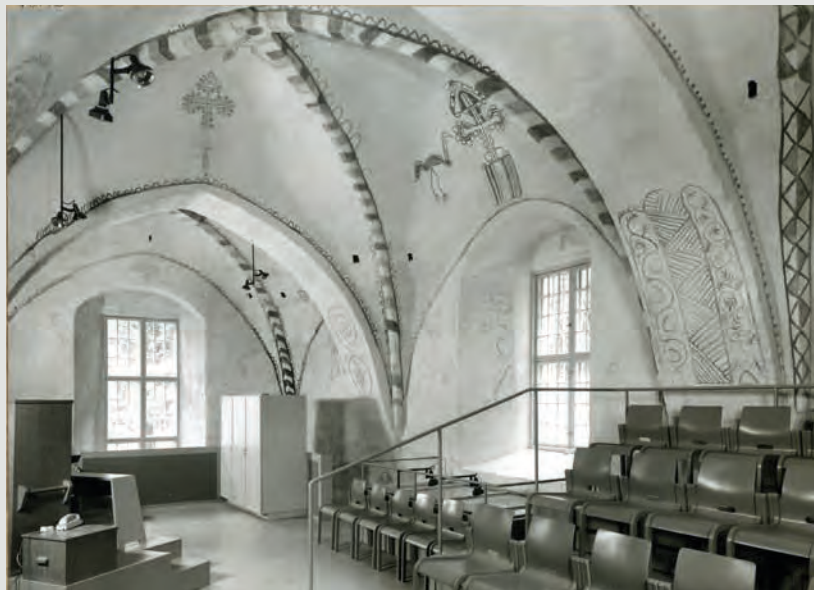
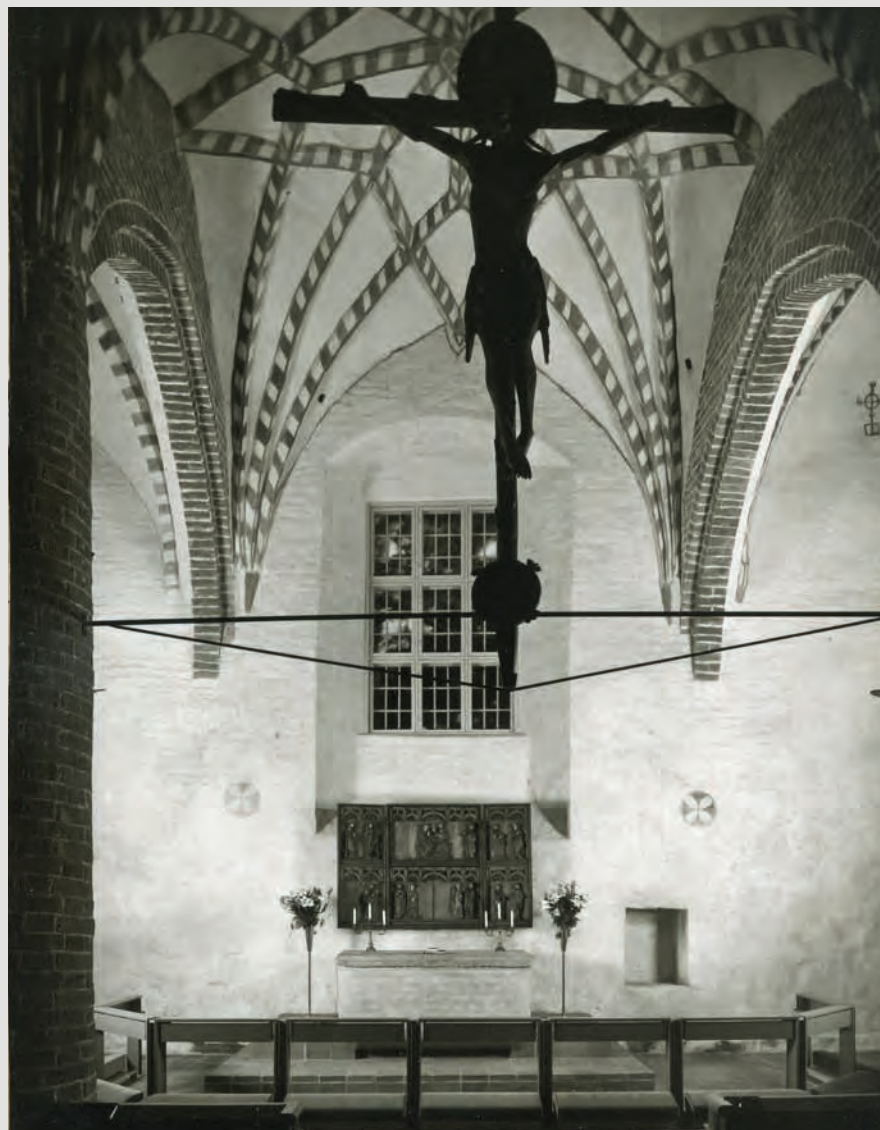
Peruskorjauksessa urkulehteri uusittiin kokonaan. Lehterin kuoropenkit sijoitettiin pohjoiseen sivulaivaan. Uudet urut asennettiin vasta vuonna 1986. Kuori ja altari uusittiin kokonaan. Avonainen alttarikaide mahdollisti näkymän alttarille, jonne oli siirretty keskiaikainen alttarikaappi. P. O. Welin 1984, TKsrkA.

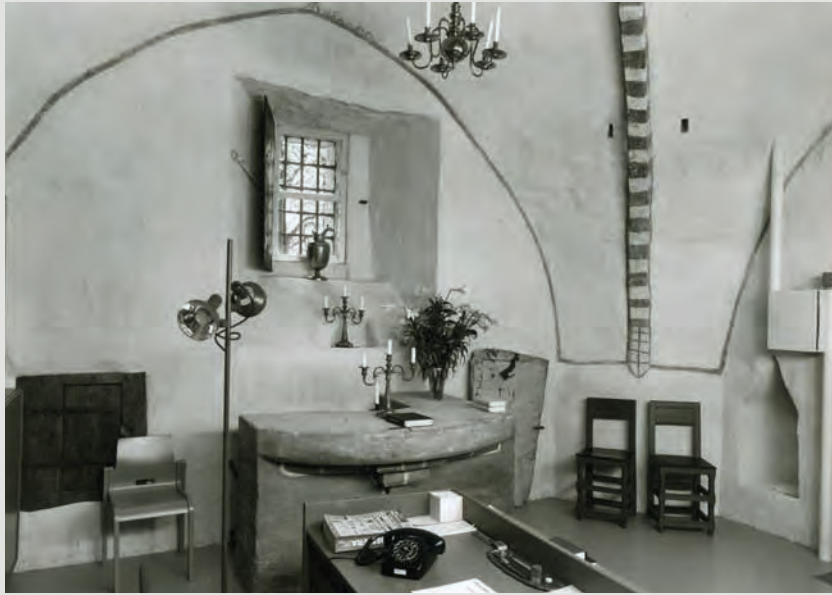
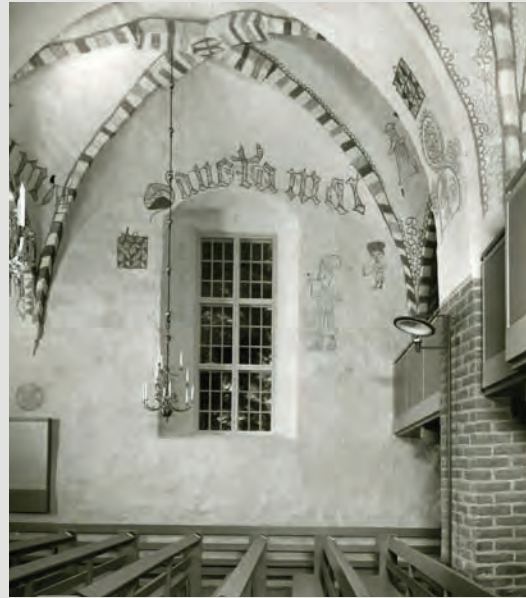
Sakariston sisustukseen tehtiin vain pieniä muutoksia. Sen keskiaikainen alttari ja hautakivi säilytettiin entisillä paikoillaan. Keskiaikaisia kalkkimaalauksia konservoitiin. Kirkkosalin itä-osan penkit käännettiin takaisin kohti alttaria. P. O. Welin 1984, TKsrkA.

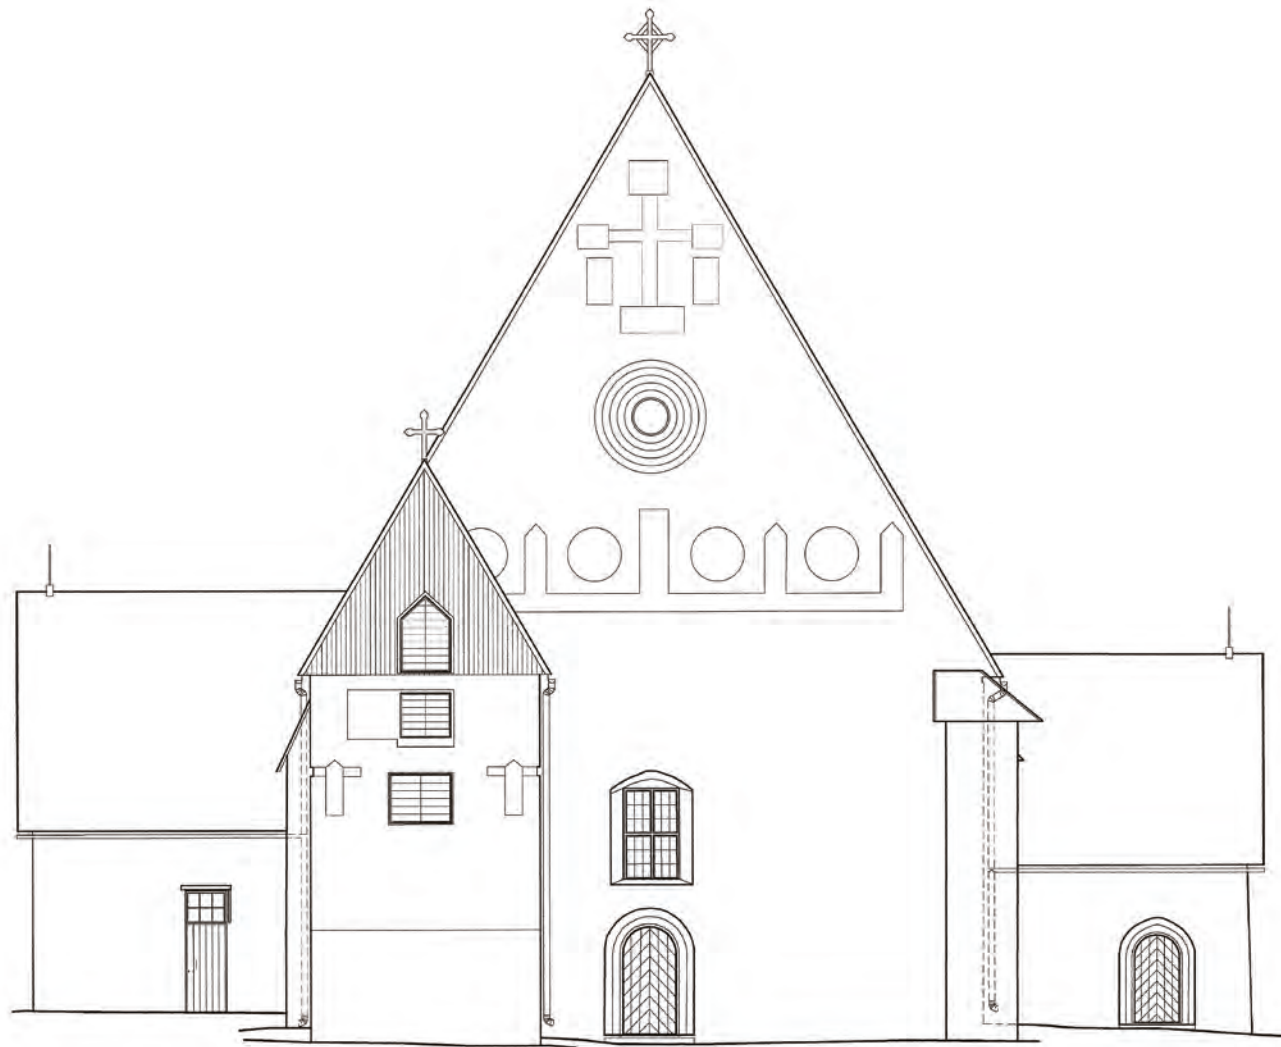
JULKISIVU LÄNTEEN

LPR-arkkitehdit Oy 2016, Rakvv.

Kirkon länsipäädyn epäsymmetrinen julkisivu koostuu runkokuoneen eteen myöhemmin rakennetusta länsitornista, keskiaikaisesta tiilestä muuratusta päätykolmiosta ja eteläkulman katon räystäälle asti ulottuvasta tukipilarista eli kontreforista. Torni peittää osan päätykolmiosta ja lähes kokonaan kivimuurin suippokaarisen seinäkomeron. Kirkon pääsisäänkäyntiportaalin yläpuolella on segmentikaarinen ikkuna. Se muodostaa päätykolmion suorapäätteisen komeron, pyöröikkunan sekä ristikomeron kanssa julkisivun keskilinjan, joka päättyy katonharjan ristiin. Tornin länsijulkisivussa on kolmiopäätteiset komerot ja kolme puuluukuilla suljettavaa ääniaukkoa. Pääty on rimalaudoitettu.

Runkokuoneen päätykolmioiden jäsentely ja koristekomerot on yhdistetty Satakunnan ja Hämeen keskiaikaisiin kirkkoihin. Länsipäädyn kivi- ja tiilimuuria rajaa vaakasuora nauhakomero, josta nousee neljä pystysuoraa, kapeaa ja kolmiopäätteistä komeroa. Niiden väleihin on sijoitettu pyörökomerot. Kaksi pohjoisinta komeroa ovat jääneet kellotornin taakse. Keskimmäinen komero on suorapäätteinen ja kulmatiihioramentilla varustettu. Länsipäädyn ristikomeron sakaroiden päätteet on muurattu niin ikään kulmatiilistä. Ristin molemmin puolin on suorakaiteen muotoiset komerosyvennykset. Päätykolmion keskellä on ullakolle avautuva pyöreä valoaukko, jota kehystää porrastettu profilointi.

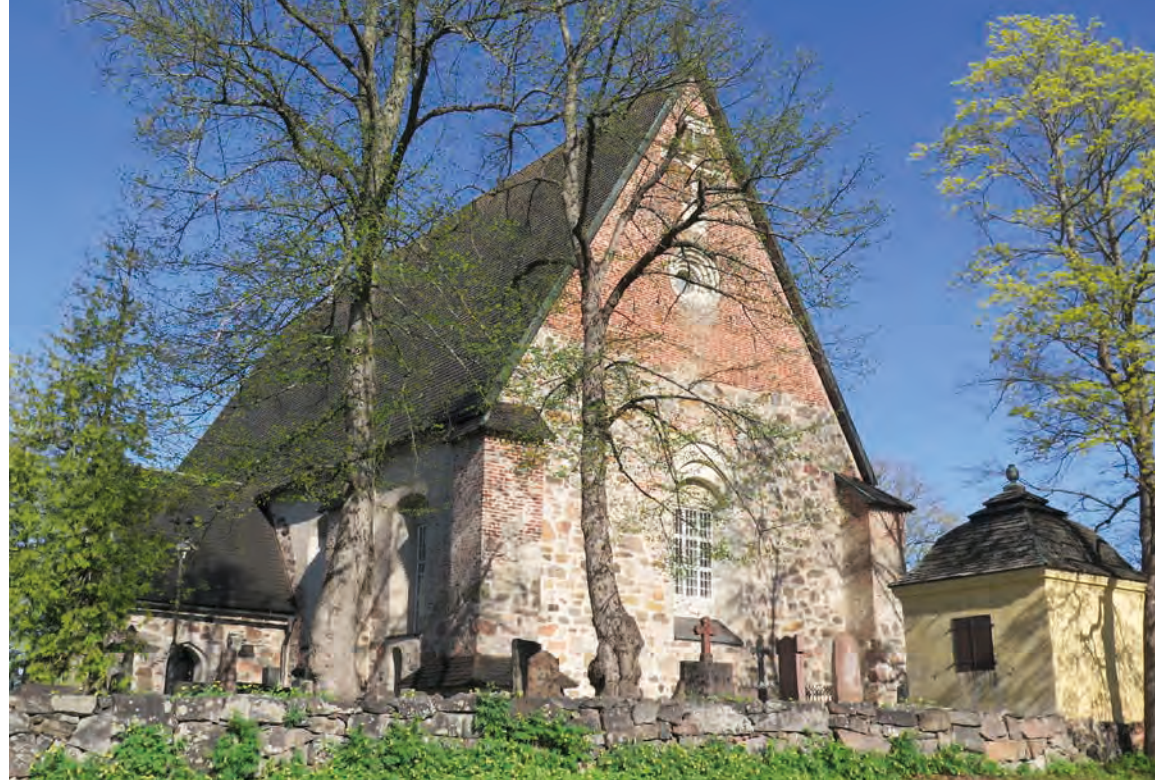
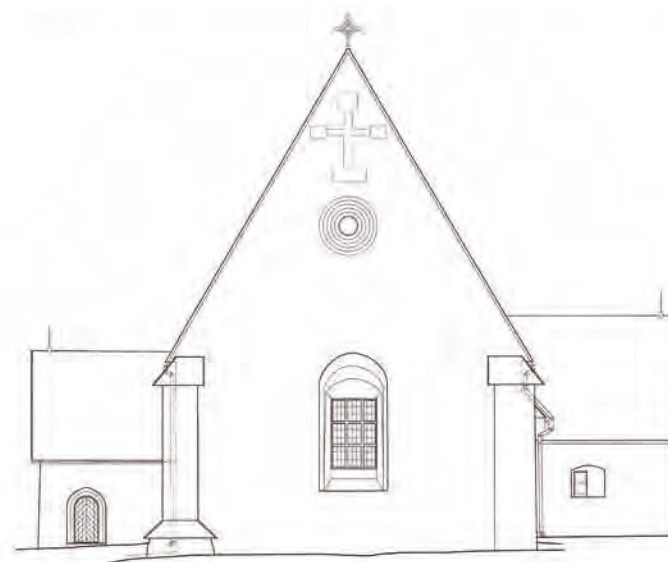
JULKISIVU ITÄÄN

Kirkon korkea itäpäätty jakaantuu alaosan kivimuriin ja yläosan päätykolmion tiilimuuraukseen. Kulmissa on räystäälle asti ulottuvat kontreforit. Kuorin keskiaikaisen päätyikkunan korkeaa, segmenttikaarista ikkunakomeroa on korostettu tiiliprofiloinnilla. Päätykolmion tiilimuraus alkaa ylempää ja sen jäsentely on pelkistetympi kuin länsipäädyssä. Päädyn profiloitu pyöreä valoaukko ja katon harjan alapuolella oleva ristikomero ovat samassa linjassa kuori-ikkunan kanssa samoin kuin länsipäädyssäkin.

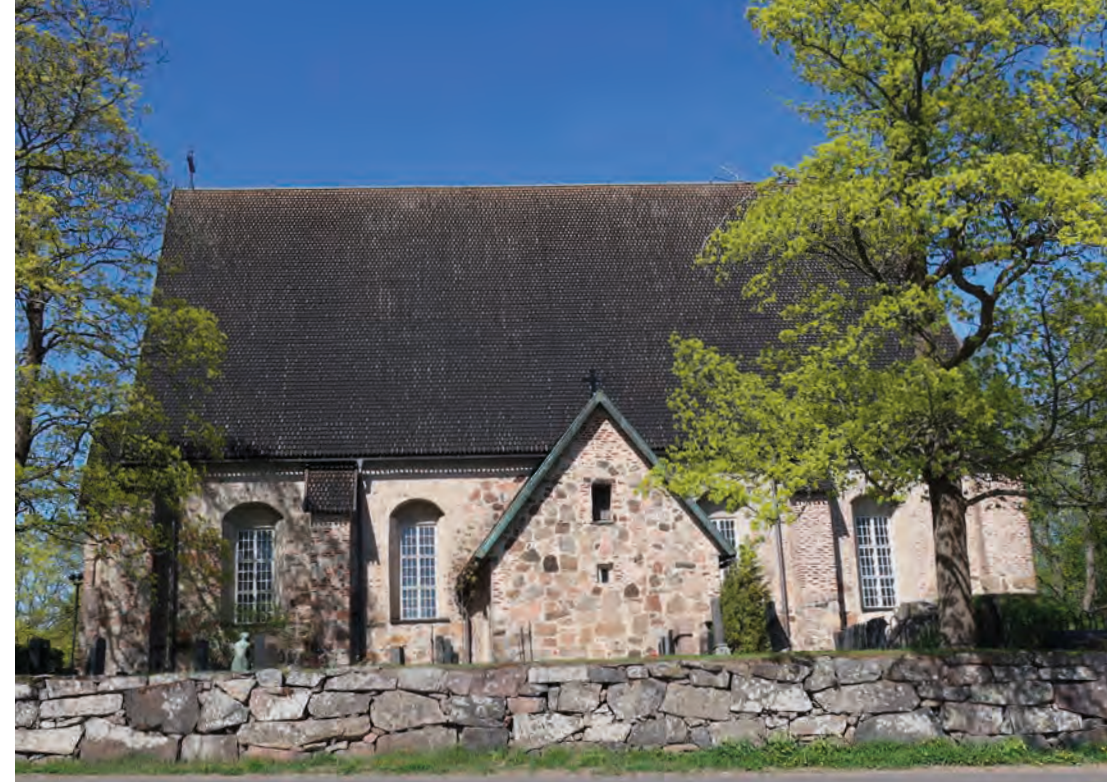
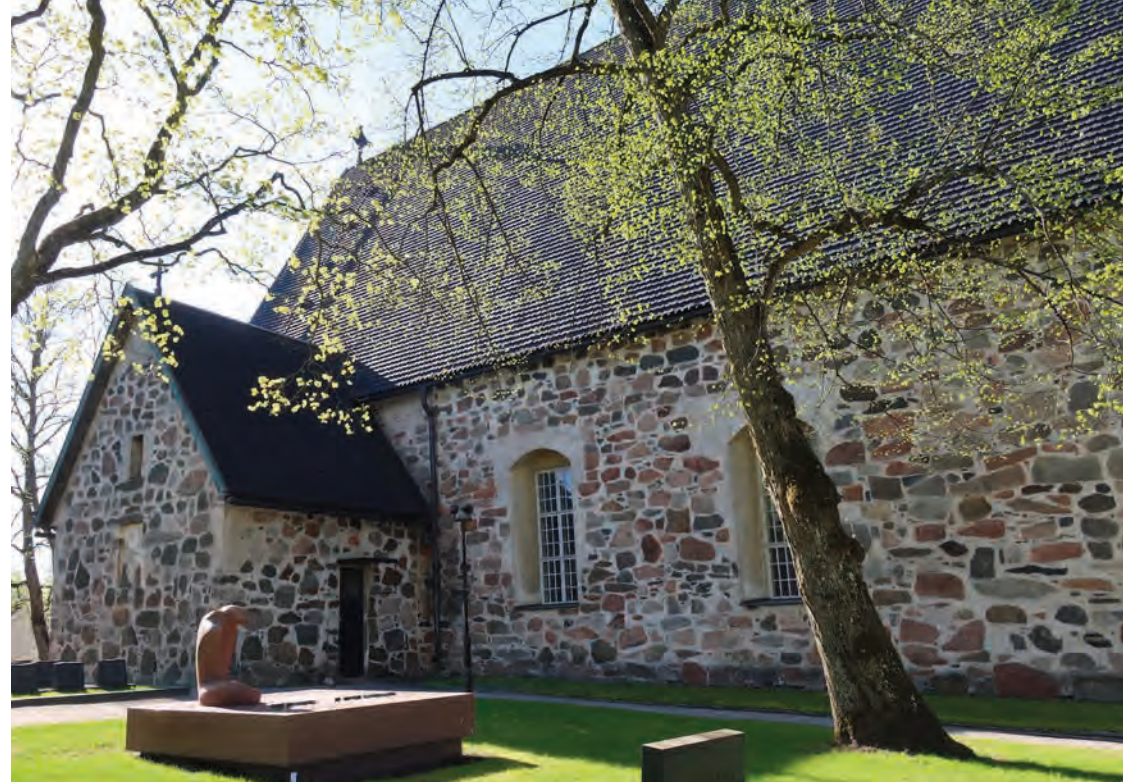
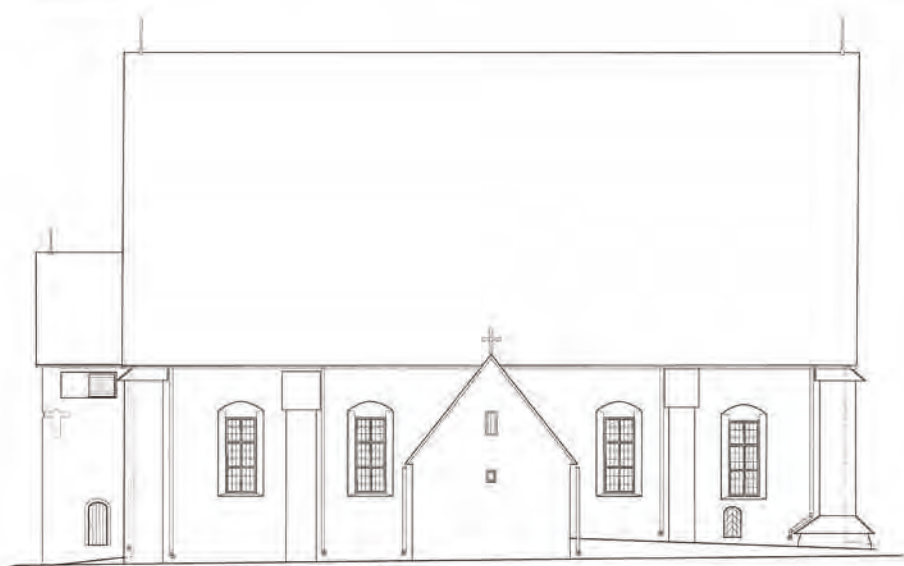
JULKISIVU ETELÄÄN

Etelä- ja pohjoisjulkisivujen yhdeksän metriä korkeat kivimuurit eroavat jäsentelyltään. Eteläseinää rytmittää symmetrisesti asehuoneen molemmin puolin sijoitetut kaksi segmenttikaarista ikkunaa, joiden väleissä on katon räystäälle ulottuvat tukipilarit. Kuorin ikkunan alapuolella oleva kapea ja matala papinovi muurattiin sisäpuolelta umpeen vuonna 1909. Kontrastin eteläjulkisivuun luo asehuoneen kivistä muurattu, lähes umpinainen eteläseinä ja päätykolmio. Asehuoneeseen avautuu vain pieni suorapäätteinen ikkuna ja ullakolle suorakaiteen muotoinen valoaukko. Asehuoneen sivuseinissä on keskiaikaiset, suippokaariset oviportaalit.

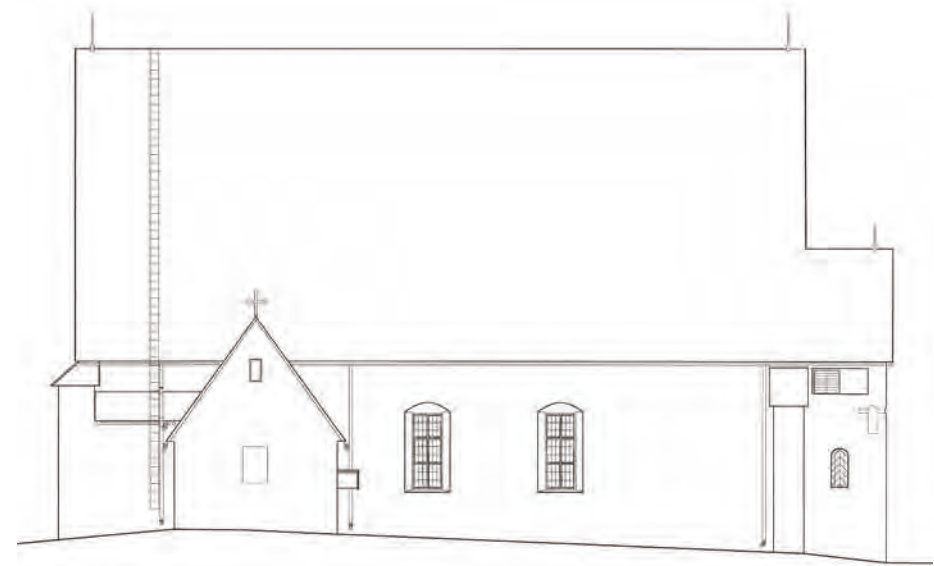
JULKISIVU POHJOISEEN

LPR-arkkitehdit 2016, Rakvv.

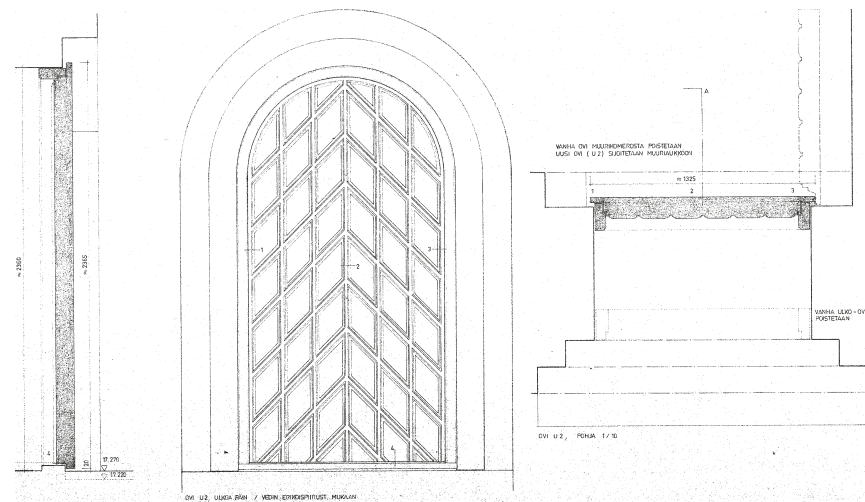
Asehuoneen uusi ovi. Arkkitehtitoimisto Laiho-Pulkkinen-Raunio 1983, TKsrkA.
