# MAARIAN KIRKKO

RAKENUSHISTORIASELVITYS  
ARKKITEHDIT FREESE & SCHULMAN 2024

## Perustiedot

Osoite: Maunu Tavastin katu 2, 20380 Turku  
Kiinteistötunnus: 853-91-31-10-1  
Omistaja: Turun ja Kaarinan seurakuntayhtymä  
Rakennusvuosi: 1400-luku

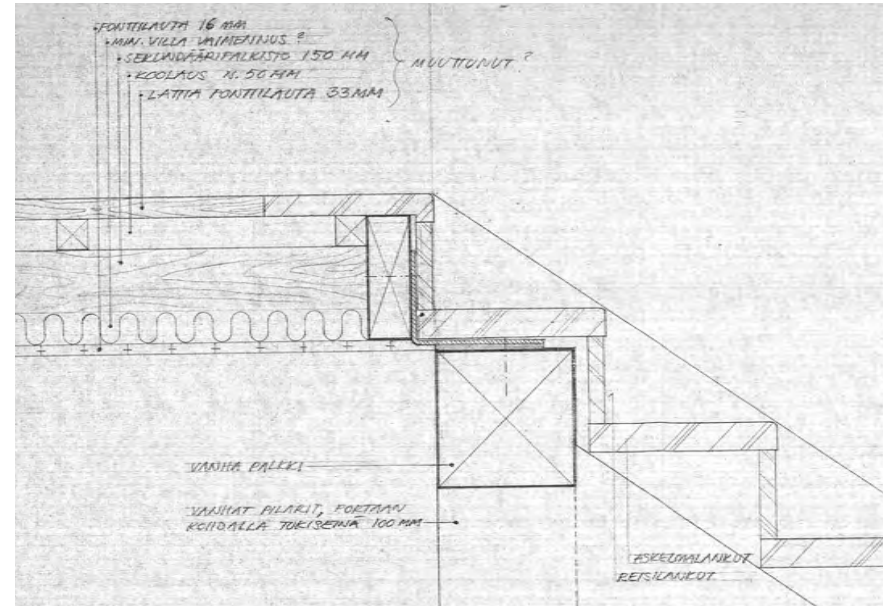
Lehterin lattia ja porras. Arkkitehtitoimisto Laiho-Pulkkinen-Raunio 1982, TKsrka.

Kirkkosalin maanvarainen, asfalttipeillä eristetty betonilaatta (70–95 mm) on vuodelta 1909. Tuolloin lattiaa laskettiin noin 40 cm. Kirkkosalin betonilaatan yläpuoliset rakenteet uusittiin 1980-luvun peruskorjauksessa. Kyllästetystä puusta tehtyjen koolausten välissä on mineraalivillaeristys (120–160 mm). Eristeenä on käytetty paikoin myös puupurua. Lattia on katettu kuusiponttilankuilla. Kuorin lattiaa laskettiin ja alttarin edustalle tehtiin betonilaatta vuonna 1983. Alttaripöydän kiviperustus on keskiajalta. Kulkuluiskat kuoriin ja kuorin lattia on päällystetty käsin lyödyillä tiililautoilla.<sup>352</sup> Kuorin pohjoisseinän vieressä kulkee lattian alla vuonna 1939 valmistunut betonirakenteinen lämpökanaali.

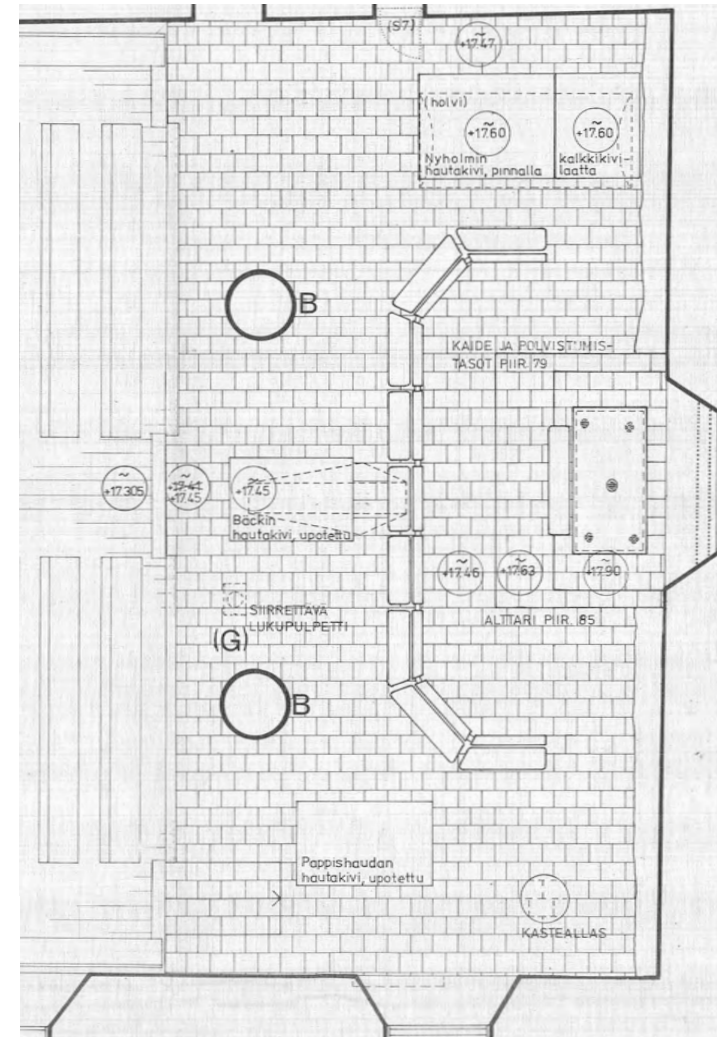
Kuorin lattia. Arkkitehtitoimisto Laiho-Pulkkinen-Raunio 1983, TKsrkA.

Korotettu kuoriosia on 150 mm kirkkosalin lattiatasoa ylempänä. Se koostuu käsin lyödyistä tiililaatoista, kooltaan 305 x 230 x 50 mm (Kultelan tiiliputki U. Kankare & Pojat). Kuoriin johtava luiska on päällystetty samoilla tiililaatoilla. Luiskan vieressä on pyöröteräksestä taivutettu harmaaksi maalattu kaide, joka on kiinnitetty lattiaan. Kolme vanhaa hautakiveä on peruskorjauksessa siirretty seiniltä takaisin lattiaan mahdollisimman lähelle alkuperäisiä paikkojaan. Samassa yhteydessä Nyholm-suvun hautakiven jatke tehtiin Öölannin kalkkikivestä. Lattiatasoa korkeammalla olevan hautakiven viereen sijoitettiin vastaavanlainen kaide kuin luiskan viereen. Lautaja tiililattioiden luukut ovat samaa materiaalia lattiapintojen kanssa. Kirkkosalin tuulikaapin mattosyvennyksessä on kookosmatto ja sen alla vanerilevy.

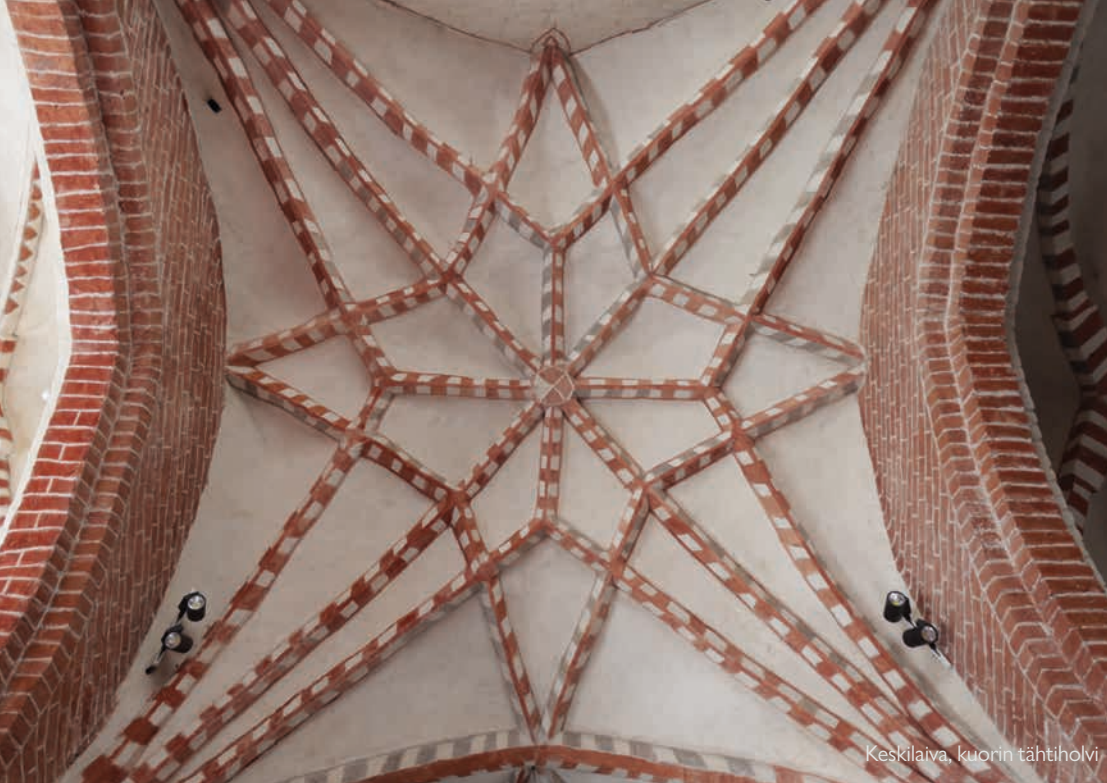
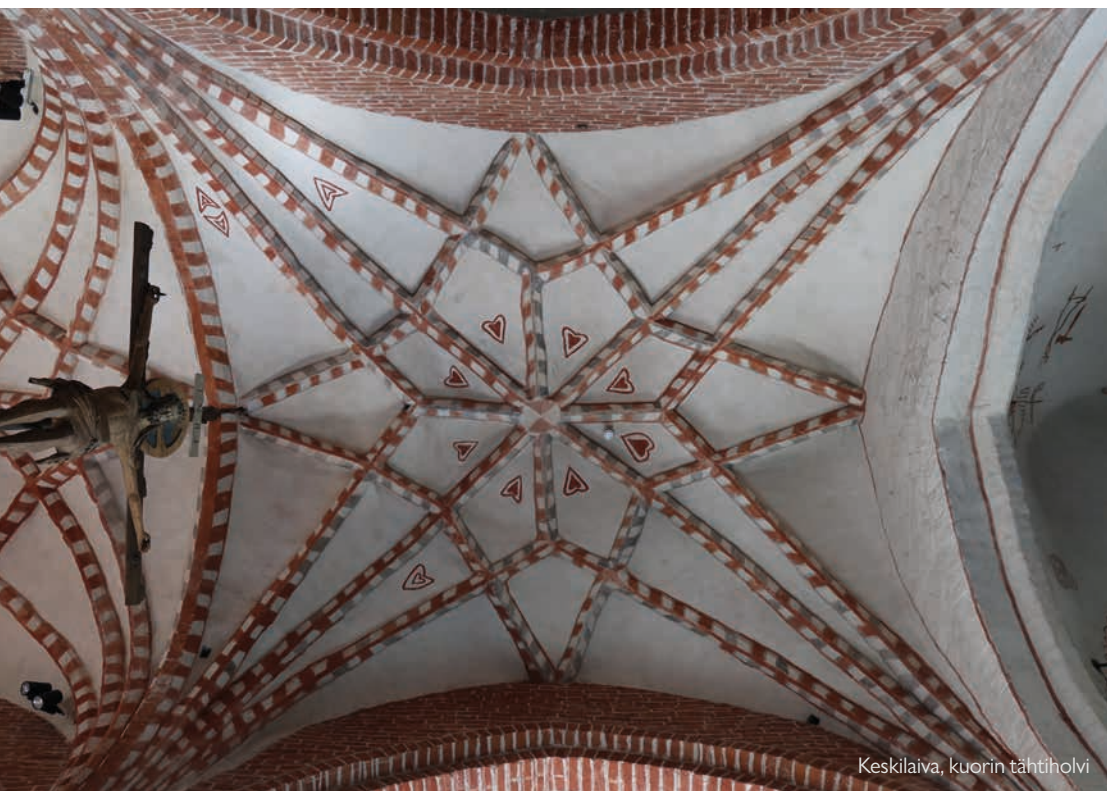
Keski-Ila, kuoron tähtiholvi

Hallikirkko jakautuu päälaivaan ja kahteen sivulaivaan. Ristiholveja kantaa neljä pilariparia, joista itäisimmät ovat pyöreän muotoisia. Kuorin keskilaiavassa on tähtiholvit. Kuorin kaksi itäisintä holvinalaa ovat muuta kirkkosalia 1,5 metriä korkeammat. Kirkkosalilla on pituutta noin 30 metriä ja leveyttä 13 metriä. Enimmillään kirkkosaliin mahtuu 450 henkeä.<sup>354</sup> Salissa järjestetään pääasiassa kirkkollisia toimituksia, mutta myös konsertteja. Lehterillä sijaitsevien urkujen lisäksi kuorissa on urkuposiitti ja piano.

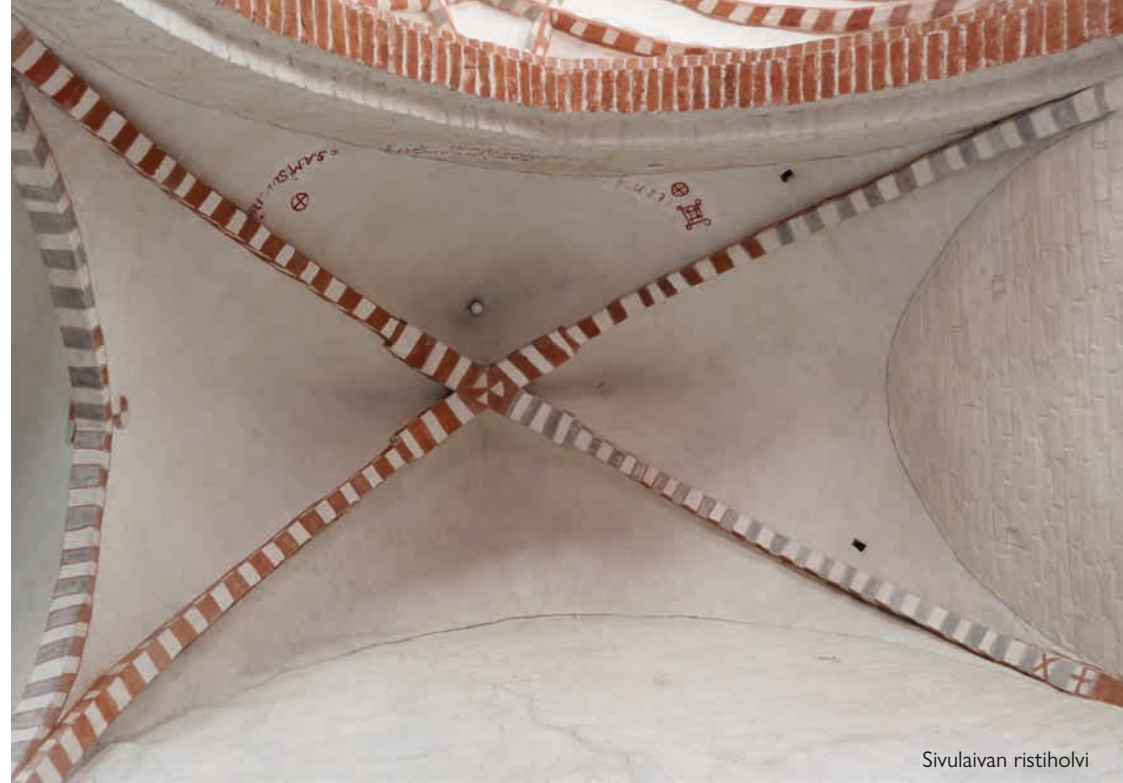
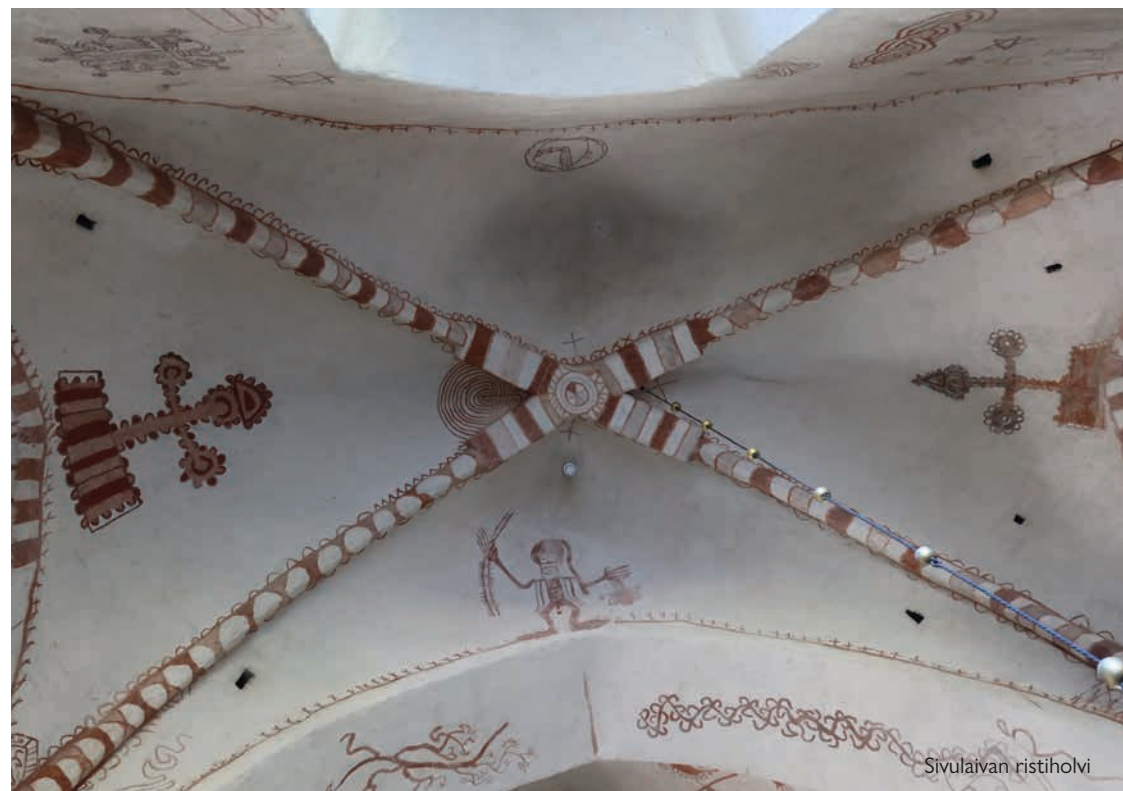
Sivulaivan ristiholvi

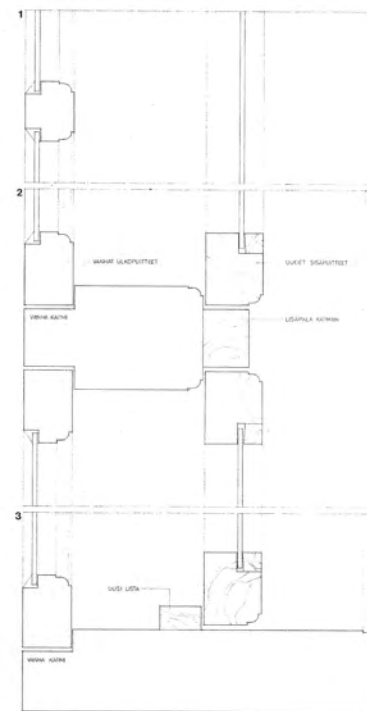
Kuorin uusi sisäikkuna. Arkkitehtitoimisto Laiho-Pulkkinen-Raunio 1983, TKsrkA.

Kirkkosalin sisäpuitteet ovat peräisin 1980-luvun peruskorjauksesta. Siinä vaiheessa pohjois- ja eteläseinän ulkopuitteiden sisemmät lasit poistettiin. Sisäpuitteita varten vanhaan karmiin höylättiin kyntteet ja välikarmia jatkettiin. Pohjois- ja eteläseinän ikkunat jakautuvat pysty- ja vaakavälikarmeihin kuuteen avettavaan sisäpuitteeseen. Länsisivun kunnostettu ikkuna jakautuu ristikarmilla neljään avettavaan sisäpuitteeseen. Jokaisessa puitteessa on kaksi saranaa ja ikkunasalppaa. Sisäikkunat on maalattu vaaleanharmaiksi.

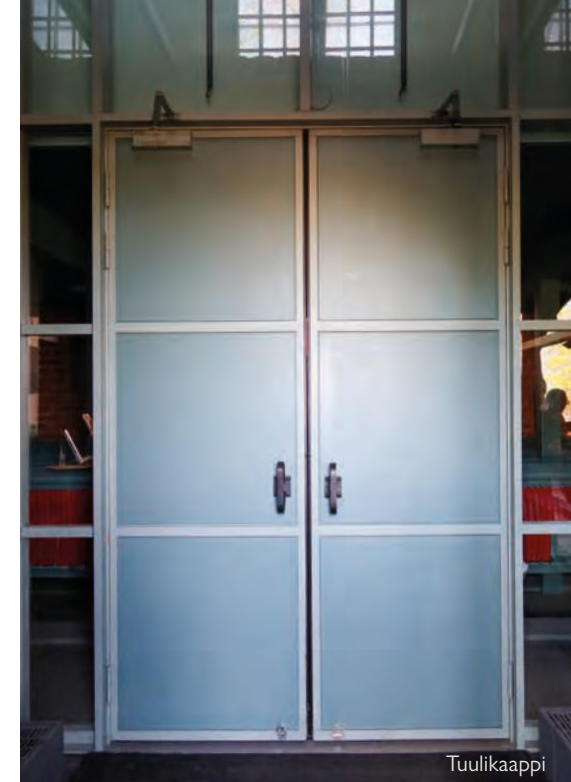
Tuulikaappi

Lasiseinäiseen tuulikaappiin liittyvä pariovi (kooltaan noin 1600 x 2470 mm) on moderni versio peiliovesta. Ovilehdet on jaettu pystysuuntaisesti kolmeen, vastaavalla tavalla kuin asehuoneen paripeiliovi. Ovien detaljointi on kuitenkin pelkistetympää. Karneissa on vahvistuksena U-teräkset. Kehykset ovat väriltään valkeat ja sileät vanerilevystä tehdyt peilit on maalattu siniharmiksi. Suunnitelmapiirustuksen mukaan ovipeilit on koottu liimaten n. 50 mm:n kokoisista vaakasäleistä, joiden saumat saavat ajan kuluessa tulla havaituiksi maalipinnan läpi. Tuulikaappiin avautuvien ovilehtien välissä on nahalla peitetty solumuovitiiviste. Ovilehdissä on sulkimet ja laahuskynnykset. Patinoituneet messinkivetimet on toteutettu erikoissuunnitelmien mukaan.

Tuulikaapin ja asehuoneen ovissa on käytetty samaa erikoissuunniteltua messinkivedintä kuin ulko-ovissa. Sivusta katsottuna soikean 0-mallinen vedin on muotoiltu puolikkaasta pyörötangosta, joka on kiinnitetty teräslevyyn. Vetimellä on korkeutta noin 160 mm. Oviin se kiinnitetty urakantaisin uraruuvein.

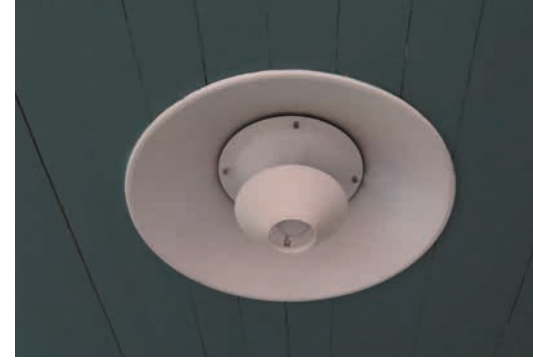
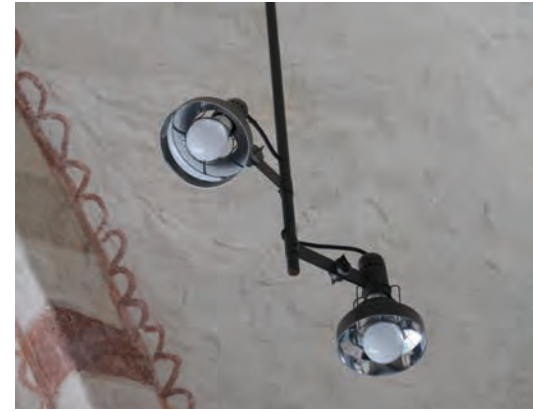
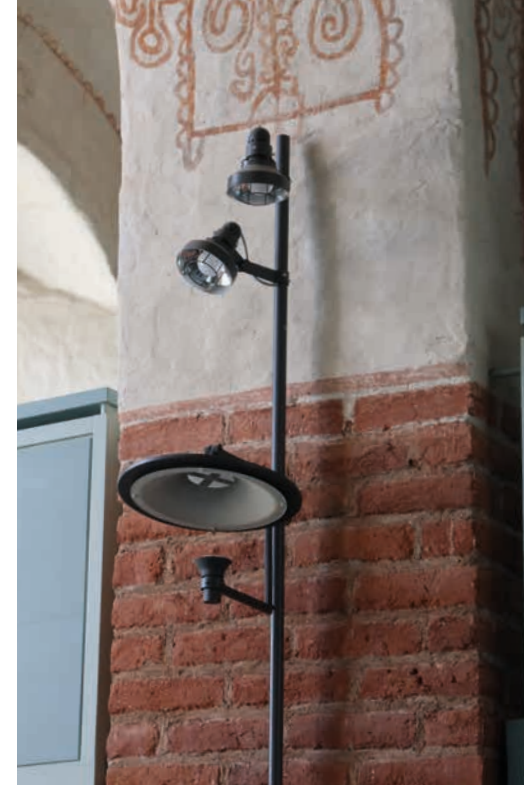
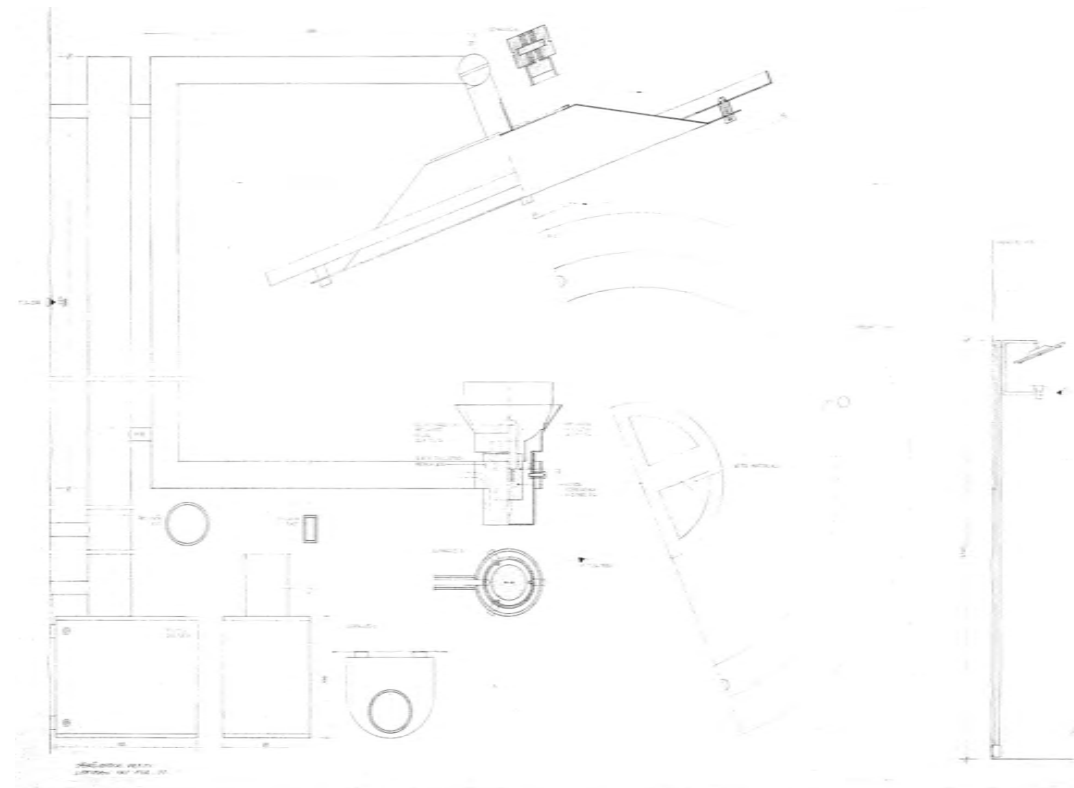
Pilareihin ja pylväisiin kiinnitetyt valaisimet. Arkkitehtitoimisto Laiho-Pulkkinen-Raunio 1983, TKsrkA.

Kirkkosalin valaistus on hoidettu tiilipilareihin ja -pylväisiin sekä holveihin kiinnitetyin erikoissuunnitelluin valaisin (arkkitehti Laiho, valmistaja Laaksonen & Poika). Vanhat kattokruunut säilytettiin, vain 1840-luvun messinkikruunu sähköistettiin.

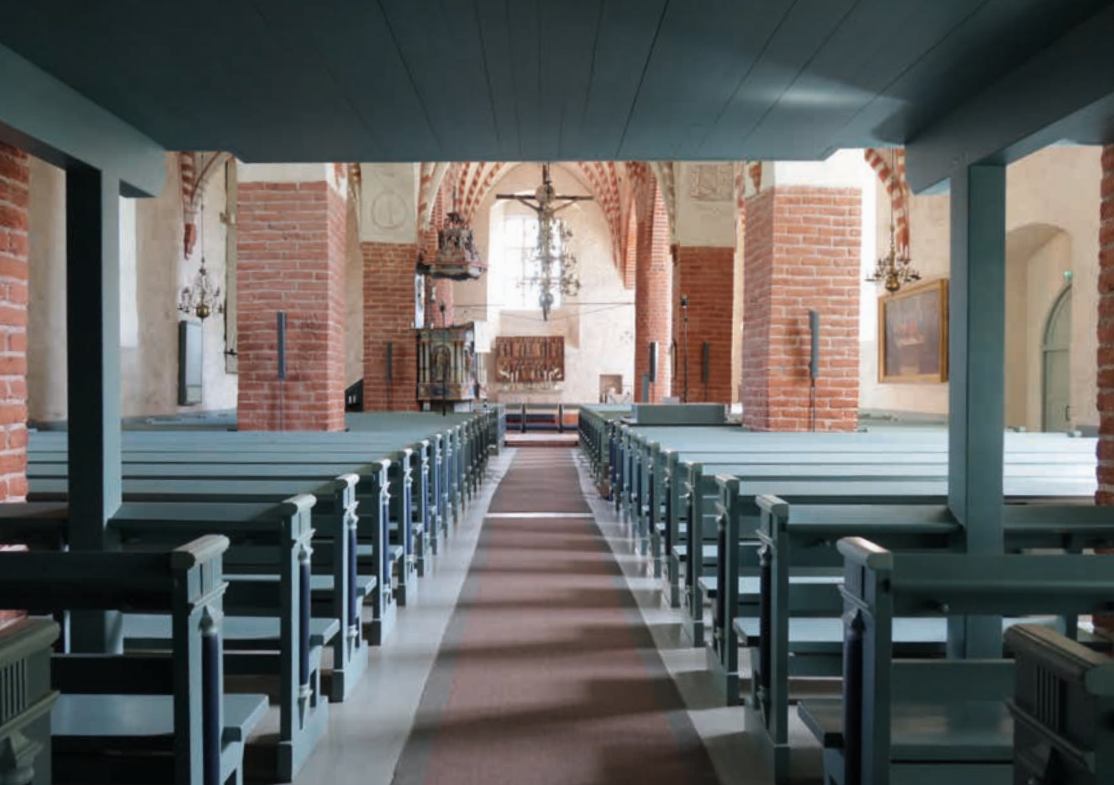
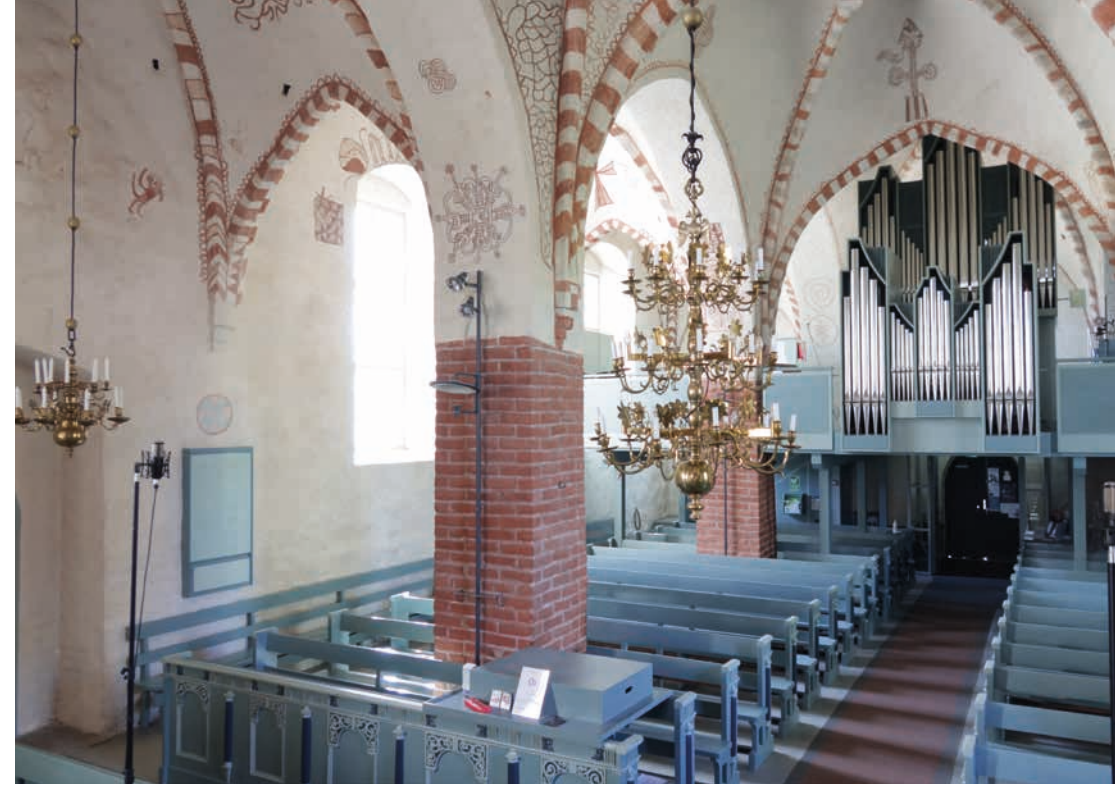
Kirkkosali koostuu keskiajalla rakennetuista kiviseinistä ja tiiliholveista. Hallikirkon holvaus on tehty pian seinien muuraamisen jälkeen. Tutkijoiden näkemykset kuorin keskilaivan holvausten ajankohdasta vaihtelevat. Tähtiholvit on nähty samanaikaisina muiden holvien kanssa, mutta myös hieman muita myöhemmin keskiajalla muurattuina. Sivulaivojen ristiholvien ruodetiilet ovat viisisivuiset ja ne yhtyvät holvin laella tiilestä muurattuihin Andreas-risteihin, jotka ovat saaneet yksilölliset maalauskoristelut. Sivuseiniin holvit tukeutuvat yksinkertaisin tiilikonsolein. Kalkkimaalausten kuva-aiheita on nykytutkimus pitänyt rakennusmestareiden maalaamina.

Länsisivun pääsisäänkäynniltä, urkulehterin alta avautuu penkkikortteleiden rajaama keskikäytävä kohti kuoria, joka on askelman verran muuta lattiatasoa korkeammalla. Pohjoissivulta, korotetun kuorin kohdalta, on käynti kirkkosalia varhaisempaan sakaristoon. Sen viereinen ovi johtaa ullakon portaisiin. Eteläisivun keskeltä on käynti viimeimpänä valmistuneeseen asehuoneeseen. Se oli aikanaan varsinainen pääsisäänkäynti kirkkotilaan. Barokkityylinen saarnatuoli kaikukatoksineen on 1660-luvulta saakka ollut samalla paikallaan pilariin tukeutuen. Länsipään urkulehteri 1980-luvulta ulottuu ensimmäiseen pilariväliin saakka. Käynti lehterille on kirkkosalin takaa L-mallista portasta pitkin. Lehterin alla on lasikattoinen tuulikaappi, joka saa valon lehterin ikkunan kautta. Siivouskomero on sovitettu lehterille johtavan portaan alle.

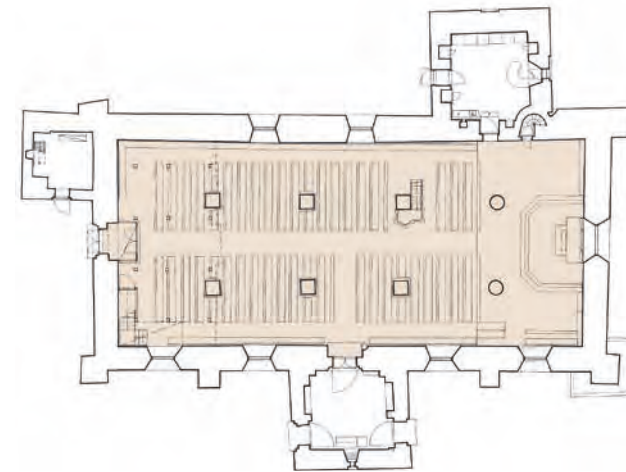
Kirkkosalin kaikki ovi- ja ikkuna-aukot ovat alkuperäisillä paikoillaan, mutta niitä on muokattu eri vaiheissa. Oviaukot ja päätyjen ikkuna-aukot ovat säilyneet lähes ennallaan. Eteläisivulla korkeita kaari-ikkunoita on neljä ja pohjoisivulla kaksi. Ikkunoita on ensin suurennettu 1800-luvulla, jonka jälkeen niiden alareunaa on laskettu

1900-luvun alun korjauksessa noin 40–50 cm. Sisäpuitteet ovat peräisin 1980-luvun peruskorjauksesta, jolloin avattiin uudelleen myös itäpäädyn kaari-ikkuna. Se oli umpeenmuurattuna 1870-luvulta lähtien eteen sijoitetun alttaritaulun takia. Ikkunassa on kuvataiteilija Hannu Konolan suunnittelema lasimaalaus, jonka aiheena on Kristuksen taivaaseenastuminen. Länsipäädyn urkulehterille avautuva ikkuna ei näy kirkkosaliin.

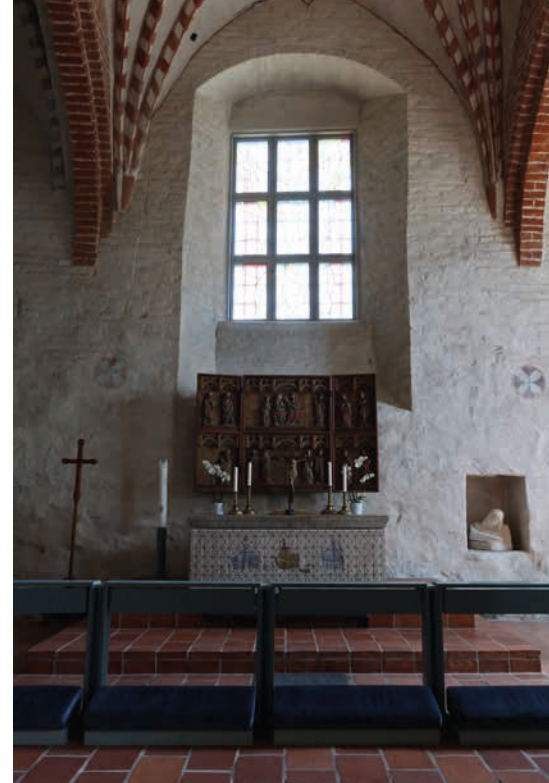
Kuori alttareineen on 1980-luvun peruskorjauksesta. Siinä vaiheessa kolmiosainen 1450-luvun alttarikaappi sijoitettiin uudelleen muuratun alttarin ja sen päälle asetetun keskiaikaisen mensan eli pöytälevyn yläpuolelle. Kuorin tiilillä päällystetty lattia on kirkkosalin lattiaa 150 mm korkeammalla. Kolme, balttilaisesta kalkkikivestä valmistettua hautakiveä on sijoitettu mahdollisimman lähelle entisiä paikkojaan. Bäckin 1600-luvulta peräisin oleva hautakivi on alttarin edessä. Alttarin eteläpuolinen hautakivi on kuulunut pappishautaan. Sen päällä on keskiaikainen kastemalja. Nyholm-suvun 1700-luvun hautakivi alttarin pohjoispuolella on lattiatasoa ylempänä. Sen jatke on tehty Öölannin kalkkikivestä. Kiven päälle on sijoitettu kuoriurut. Esteetön kulku kuoriin on järjestetty eteläseinän kulkuluiskalla. Länsiseinän 1900-luvun alussa umpeenmuurattu papinovi erottuu syvennyksenä, jossa on kirkkoherra ja kasvitieteilijä Pehr Kalmin muistolaatta. Pohjoisseinällä on ensimmäisen suomenkielisen virsikirjan julkaisijan, kirkkoherra J. Finnon muistolaatta.

Kirkkosali jäsentyy penkkikorttelien jakamiin pitkäikäisiksi ja asehuoneeseen johtavaan poikittaikäytävään. 1900-luvun alkupuolella uusittujen avonaisten penkkirivien sivupäädyissä ja etukaiteissa on hyödynnetty 1600-luvun penkkikortteleiden osia. Umpikaiteita on jäsenetty peilein ja sorvatuin pilasterein sekä frääsimaisella vyöhykkeellä, jota on jaksotettu urituksin ja lyöteornamentiikalla. Penkkien päätyjä jäsentävät pelkät pilasterit ja yläpuolisen kentän uritukset. Tummansinisellä ja valkealla maalatut koristeet erottuvat vaaleansinistä taustaa vasten. Saarnatuolin kohdalla on säilynyt osa 1600-luvun maalattua umpikaidetta hienostuneine sävyineen. Pohjois- ja eteläseinustoille asennetut pitkät, selkänöjälliset penkit ovat 1900-luvun alusta.

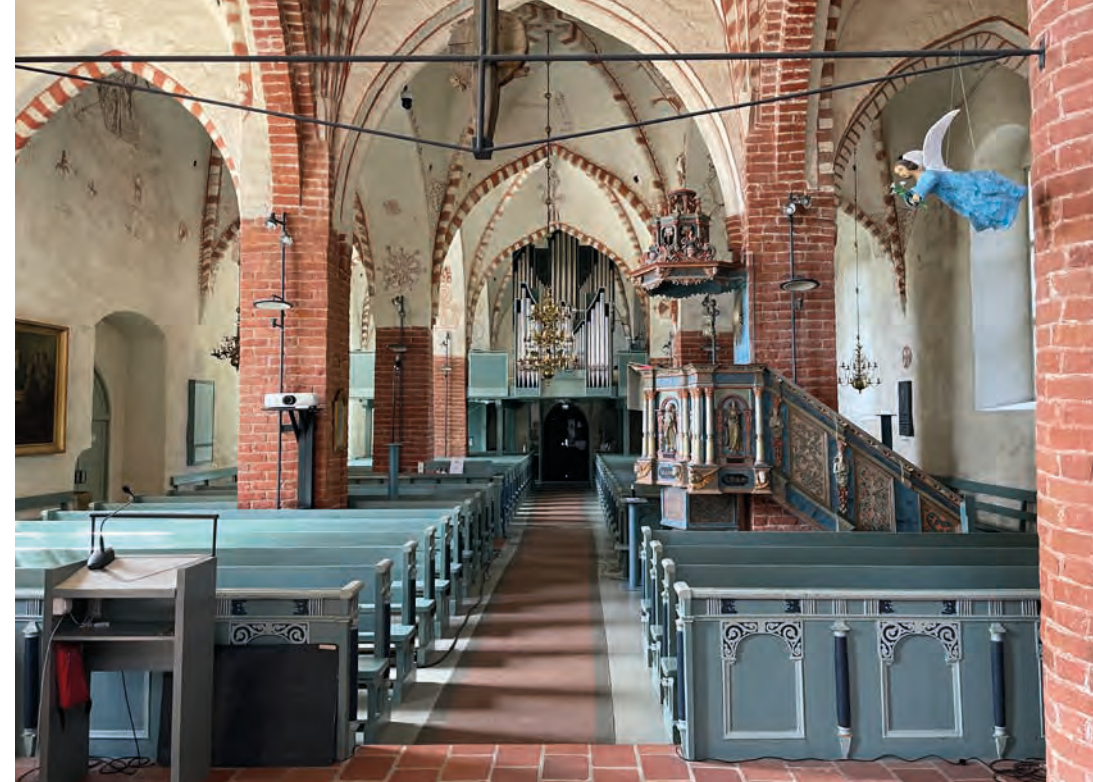
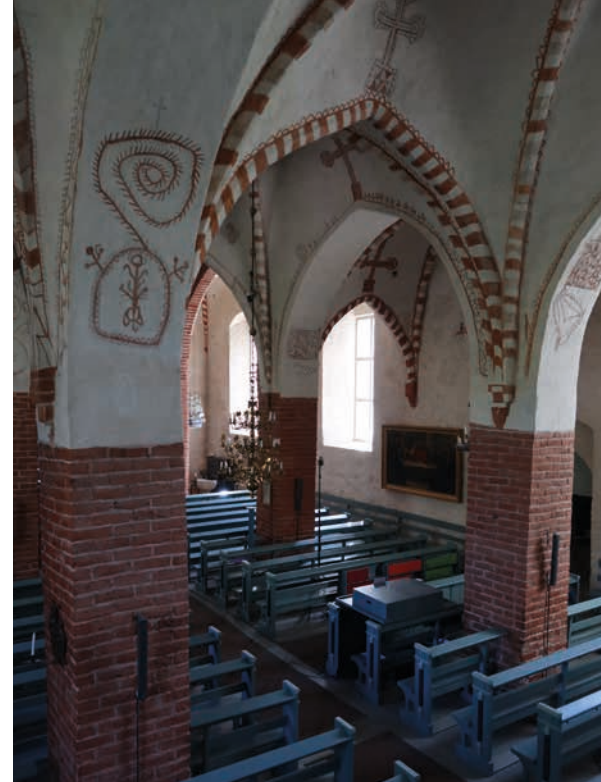
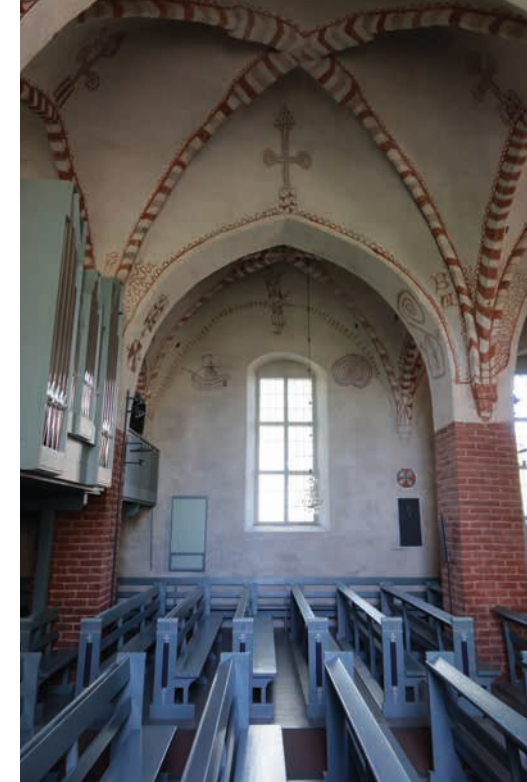
Kirkkosalin lattia on vaaleansinharmaaksi peittomaalattua lautaa (lev. 190 mm). Kuorin lattia ja luiska on päällystetty käsinlyödyillä tiililaatoilla (305 x 230 x 50 mm). Tiililattiaan on asennettu entisille paikoilleen 1600- ja 1700-luvuilla kalkkikivestä veistetyt hautakivet.

Kiviseinät ja tiiliholvit on rapattu ja kalkkimaalattu valkeiksi. Holvien ja seinien kalkkimaalaukset on konservoitu 1980-luvun peruskorjauksen yhteydessä. Neliönmuotoisten pilarien tiilet ovat kooltaan 300 x 140 x 85–90 mm. Kuorin pylväissä tiilien koko 300 x ? x 85–90 mm. Pilarien tiilien pinnoissa ja laastisaumoissa on punaista maalia. Osaan saumoista on maalattu punaisen päälle valkoisella maalilla.

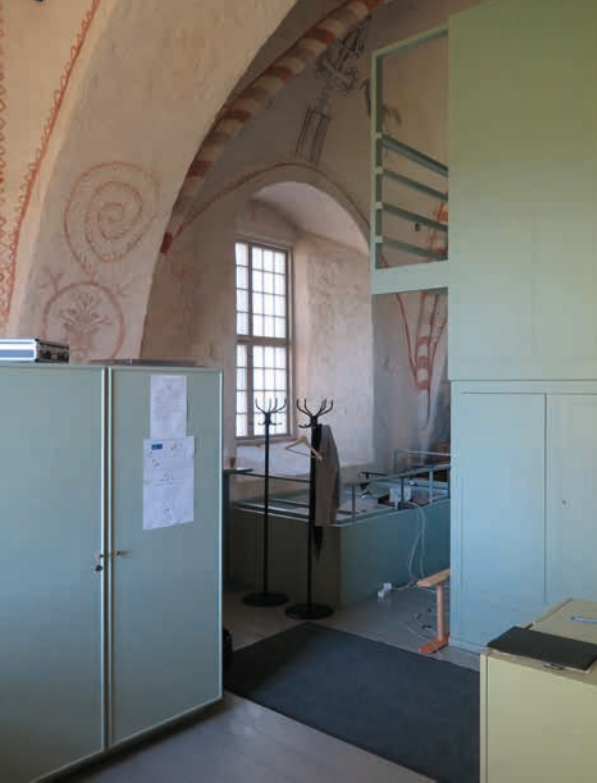
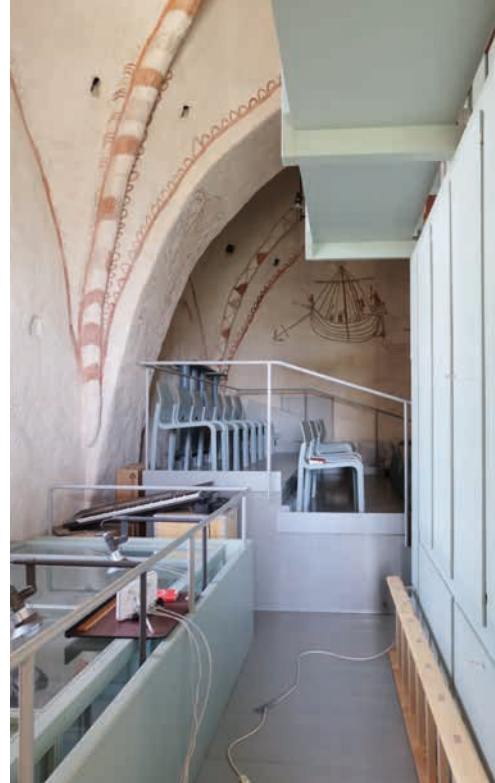
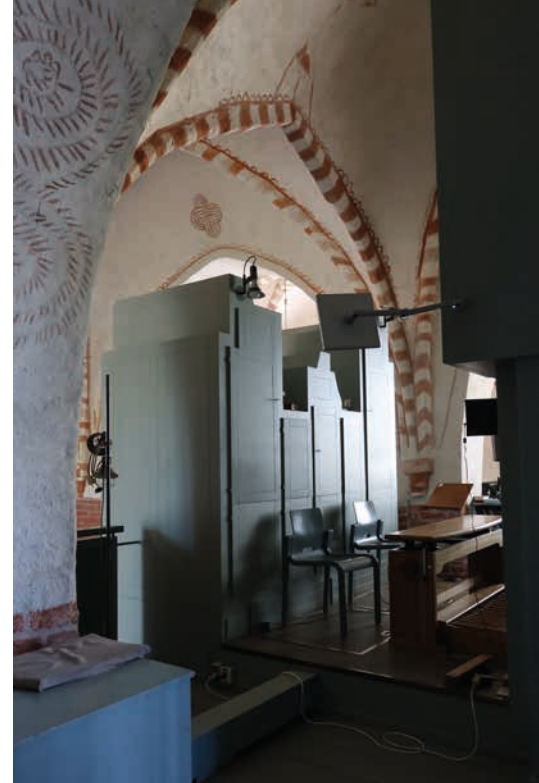
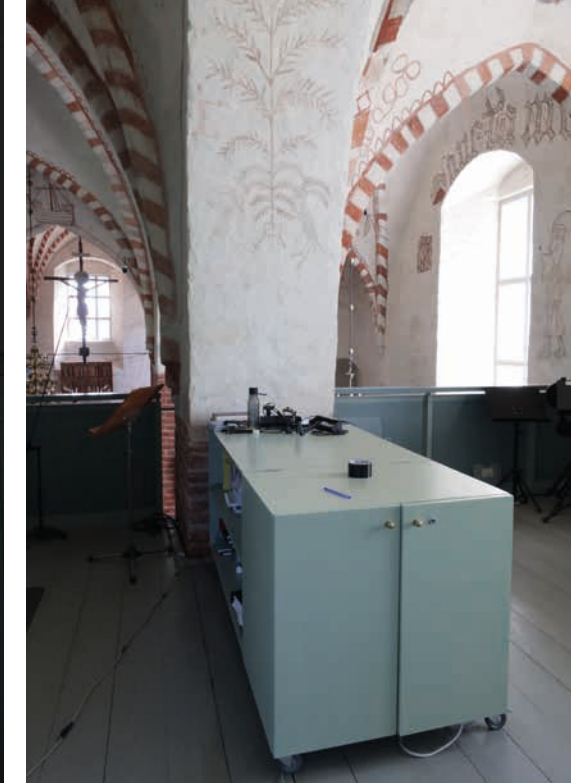
Nykyinen urkulehteri on 1980-luvun peruskorjauksesta. Seinistä irti oleva lehteri on rakennettu liimapuupilarien ja -palkkien varaan aiempaa lehteritasoa alemmas. L-malliset portaat on varustettu umpikaiteella ja ne johtavat lehterille vanhasta paikasta kirkkosalin eteläsivulta. Porrastettu kuorokoroke ulosvedettävine välitasoinen sijaitsee pohjoisen sivulaivan holvin alla. Sen sivuilla ja takana on teräskaitteet.

Keskilaivan kohdalle sijoitettu soittopöytä ja jalkio ovat korokkeella, muuta lehterin lattiatasoa hieman ylempänä. Pillistöt on saatu sovitettua urkulehterille jakamalla ne kahteen osaan, etummaisat lehterikaiteen kohdalle ja taaimmaisat osaksi soittopöytää. Taaimmaisen pillistön takaa on kulku pohjoiseen sivulaivaan. Soittopöytä on sijoitettu

niin, että urkuri istuu selin kirkkosaliin. Näkyvyys alttarille on järjestetty peilien avulla. Porrastettu urkufasadi on Arkkitehtitoimisto Laiho-Pulkkinen-Raunion ja urkurakentaja Veikko Virtasen suunnittelema.

Alttarin vastapainona kirkon länsipäädyssä on peruskorjauksen aikainen urkulehteri ja sen yhteyteen rakennetut portaat ja tuulikaappi. Porrastettu urkufasadi hallitsee keskilaivaa. Sen jakaminen kahteen osaan antaa lehterille tilallista syvyyttä. Kaiteen eleeetön jäsentely muodostaa taustan kirkkosalille. Lehteri tarjoaa tilat myös kuoron toiminnalle. Irtokalusteen omaisesti suunnitellut kiintokalusteet parantavat tilojen toiminnallisuutta urkulehterin ohella myös asehuoneessa ja sakaristossa. Sinivihreä väritys penkkikortteleissa, urkulehterissä, ovissa ja kalusteissa on interiöörille leimaa antava. Se perustuu 1950-luvulla tehtyyn värisuunnitelmaan, joka uudelleen tulkittuna sai vaikutteita 1600-luvun penkkikortteleiden sävyistä. Lehteriä ja penkkikortteleita yhdistävä väritys korostaa kahdessa eri tasossa olevaa horisontaalista elementtiä. Modernit pilarivalaisimet tukevat kirkon arkkitehtuuria.

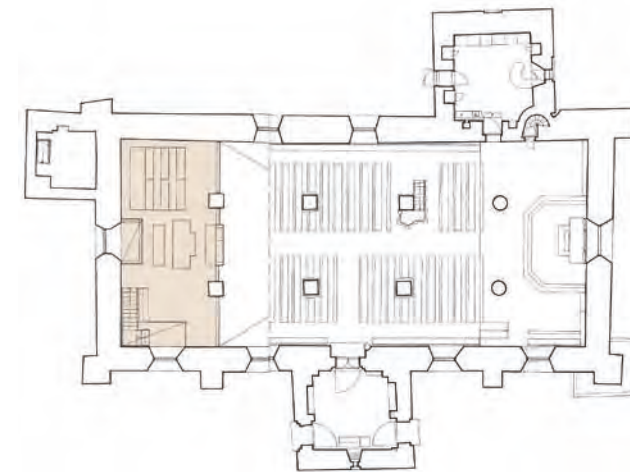
Luonnon valoa portaikkoon ja lehterille antaa eteläseinän ikkuna. Länsipäädyn ikkunasta valoa tulee kuorolehterille ja lasikaton kautta alapuoliseen tuulikaappiin. Urkupillistöjen taakse peittyvä ikkuna ei näy kirkkosaliin. Vaaleaksi rapatut ristiholvit ja niiden punaiset kalkkimaalaukset tuovat kontrastia 1980-luvun värimaailmaan. Lehterikaide muodostuu neliönmuotoisista puupeleistä. Sinivihreän sävyisten peilien kehukset ovat astetta vaaleampaa sävyä. Kuorokorokkeen irtotuolit ja urkujen puuosat sekä portaiden kaiteet noudattavat samaa värimaailmaa. Nuottien ja kuorovaatteiden säilytyskaapit kuuluvat 1980-luvun sisustukseen.

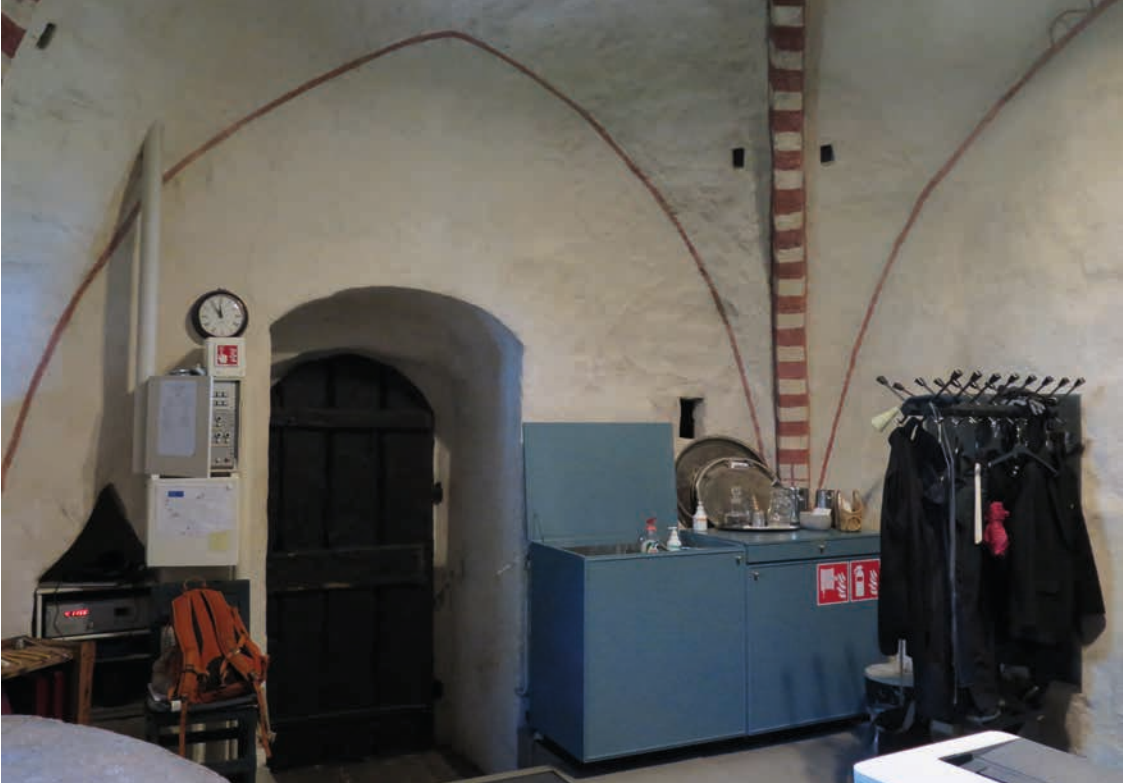
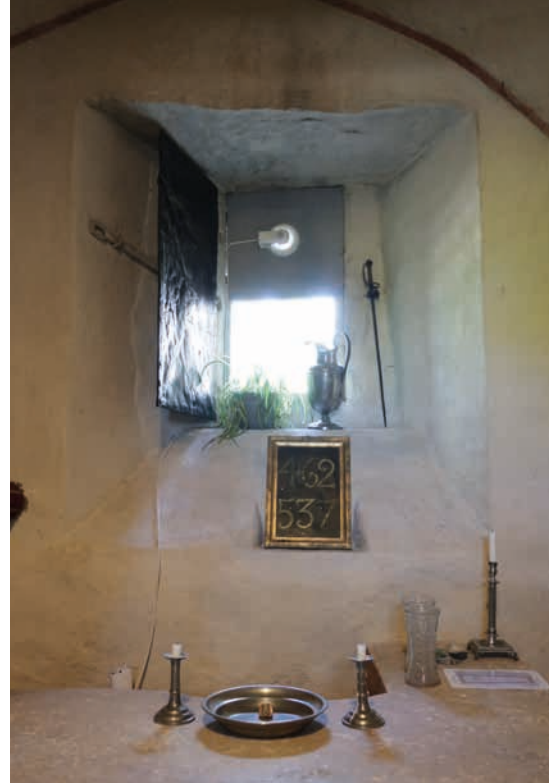
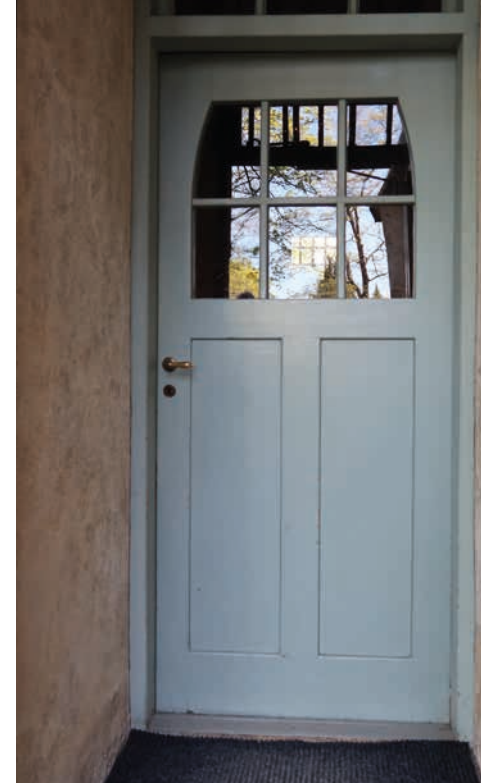
Sakariston lattia on pari askelmaa kirkkosalin kuorin tasoa ylempänä. Keskiajan jälkeen lattiaa nostettiin sen alle muuratun viinikellarin takia. Pieneen tynnyriholvattuun tilaan on käynti lattialuukun kautta. Nykyinen puulattia on ilmeisesti 1970-luvulta. Sitä on avattu ja paikattu 1980-luvun peruskorjauksessa. Kiinteä puulattia sakaristoon asennettiin 1800-luvun alussa.

Ensimmäinen kirjallinen maininta viinikellarista on vuodelta 1765.<sup>356</sup> Suorakaiteen muotoinen ja matala kellari on tehty todennäköisesti ehtoollisviinien säilyttämistä varten, missä käytössä se on edelleenkin. Sakariston lattian puuluukun alta johtaa kolme tiiliporrasta pieneen tilaan. Kellarin segmenttikaarisessa oviaukossa olleesta ovesta on jäljellä enää saranatapit. Kynnyskiveä matalammalla sijaitseva kellarin lattia on ladottu tiilistä. Tiiliholvissa ja -seinissä on jäljellä mustunutta rappausta.

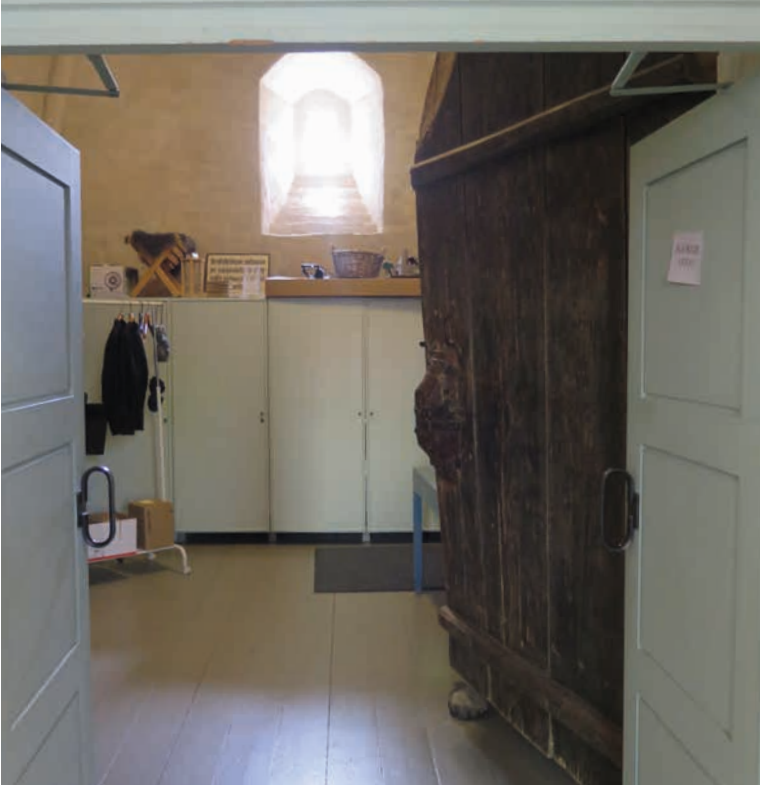
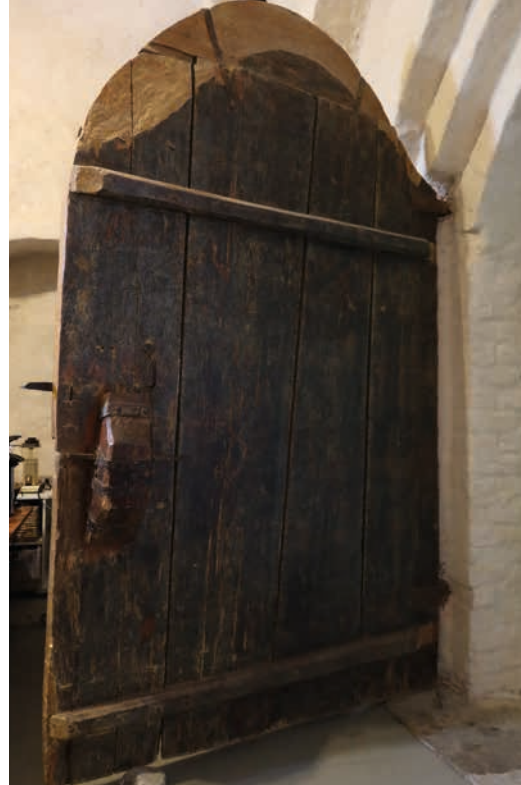
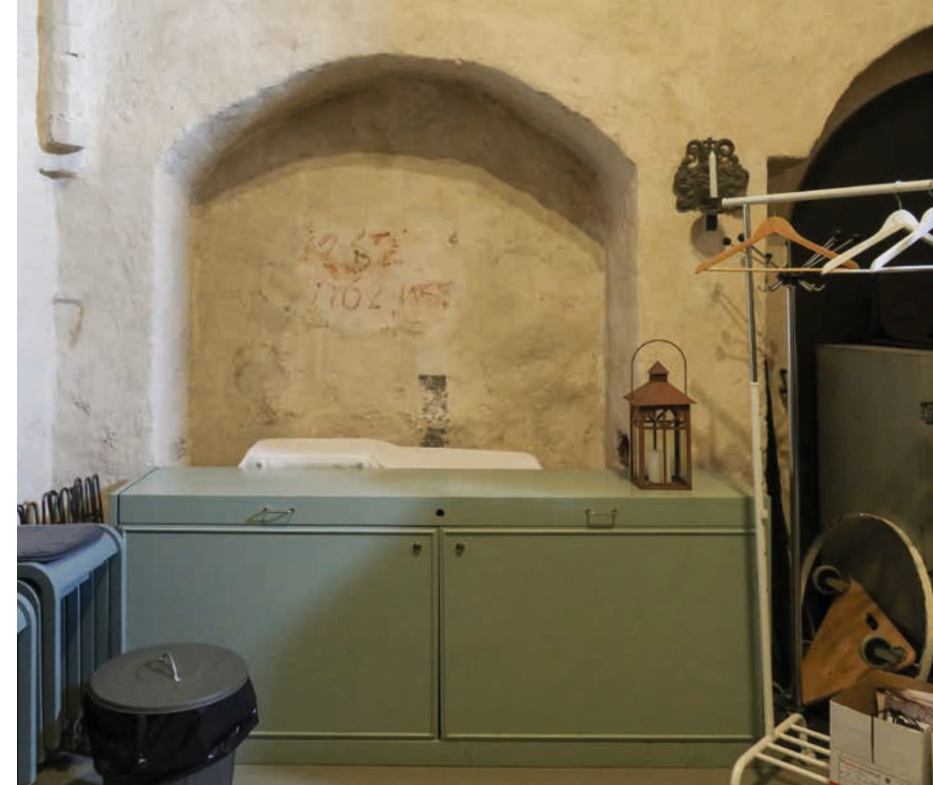
Molemmilla sivuilla on vastakkain ulko-ovet ja niiden vieressä lattiaan saakka ulottuvat segmenttikaariset alttarikomerot. Nykyisin käytössä on vain läntinen sisäänkäynti, joka toimii kirkkosalin yhtenä varapoistumistienä. Läpikuljettavan asehuoneen itäinenkin sisäänkäynti on säilynyt, vaikka se ei ole enää käytössä. Kirkkosaliin johtava suippokaarinen porrastettu oviaukko sijoittuu epäsymmetrisesti pohjoisseinän pyörökaariseen seinäkomeroon. Asehuoneen puolella on säilynyt auki asennossa vanha lautovi, joka on osin kallellaan.<sup>360</sup> Ovessa on keskiaikainen raudasta taottu avainkilpi ja vetimen helat. Kirkkosalin puoleinen pariovi on 1980-luvun peruskorjauksessa uusittu 1900-luvun alun mallin mukaan. Ennen asehuoneen rakentamista korkea eteläportaali oli osa julkisivua. Kirkkosalin johtavan oven kohdalla on säilynyt suuri graniittikivinen kynnys. Maalattu laotalattia on 1980-luvulta.

Keskiajalla asehuone toimi eteistilana, jonka kautta kuljettiin kirkkosaliin. Läpikul-

jettava asehuone oli alkuaan kirkon varsinainen pääsisäänkäynti. Pohjoissaksalaisista kirkkoista vaikutteita saaneita läpikuljettavia asehuoneita rakennettiin Suomen kivikirkkoihin vain muutamia keskiajalla. Poikkeuksellinen on myös korkealla eteläseinässä oleva ikkuna, jonka tiilestä muurattu ikkunapenkki on porrastettu. Vain harvoihin keskiaikaisiin asehuoneisiin tehtiin ikkuna.

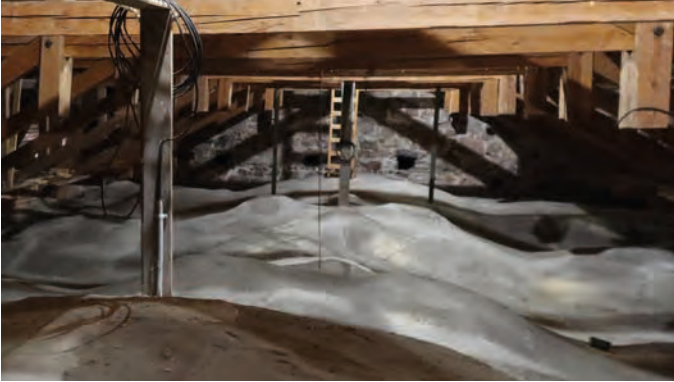
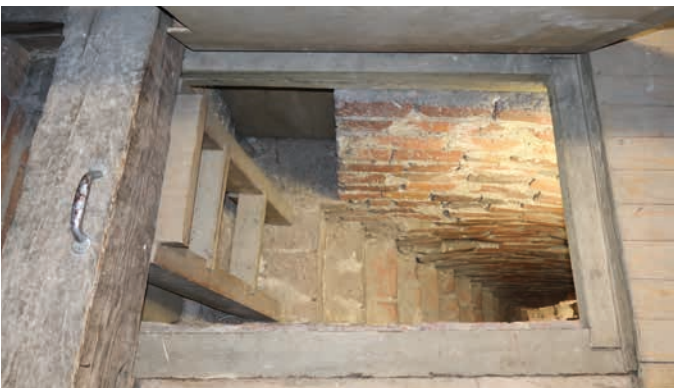
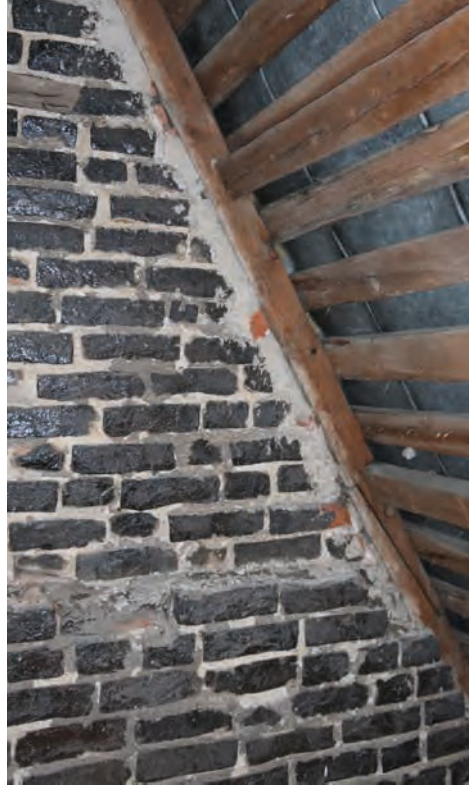
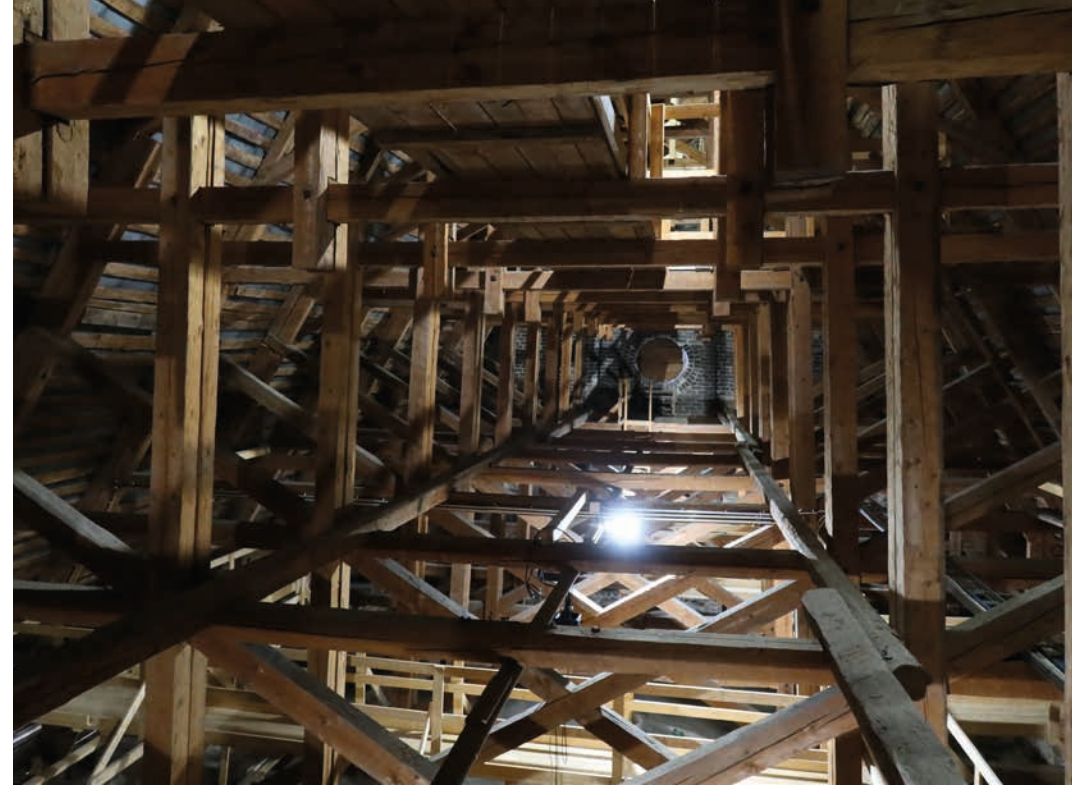
Runkokuoneen seinämuurien päälliset on muurattu tiilistä ennen kattotuolien asentamista. Päätykolmioiden keskiosat on vahvistettu tiilimuurauksella. Tiilien pinnat ovat mustuneet ja lasittuneet tulipalon aiheuttamassa kovassa kuumuudessa. Pyöreät valoaukot on suljettu saranoiduilla puuluukuilla. Sakariston ullakon kivistä muuratun päätykolmion valoaukko on suljettu ullakon puolelta myös puuluukulla.

Holvien päällä on vanha olkilämpöeriste, joka on peitetty rapatulla tiilimuurauksella. Puurakenteiset kulkusillat on lisätty 1980-luvulla. Runkokuoneen ullakolla ne sijaitsevat kahdessa tasossa. Lisäksi sen ullakolla on tikashyllyt sähköasennuksia varten ja osa sähköjohdoista on asennettu kattotuoleihin pinta-asennuksena. Kattotuolirakenteisiin on kiinnitetty kirkkosalin valaisimien vastapainot. Sakariston sähköjohdot kulkevat pinta-asennettuina katon harjassa. Ullakoille on asennettu vakio malliset valaisimet ja paloilmalaitteet.
