# MAARIAN KIRKKO

RAKENUSHISTORIASELVITYS  
ARKKITEHDIT FREESE & SCHULMAN 2024

## Perustiedot

Osoite: Maunu Tavastin katu 2, 20380 Turku  
Kiinteistötunnus: 853-91-31-10-1  
Omistaja: Turun ja Kaarinan seurakuntayhtymä  
Rakennusvuosi: 1400-luku

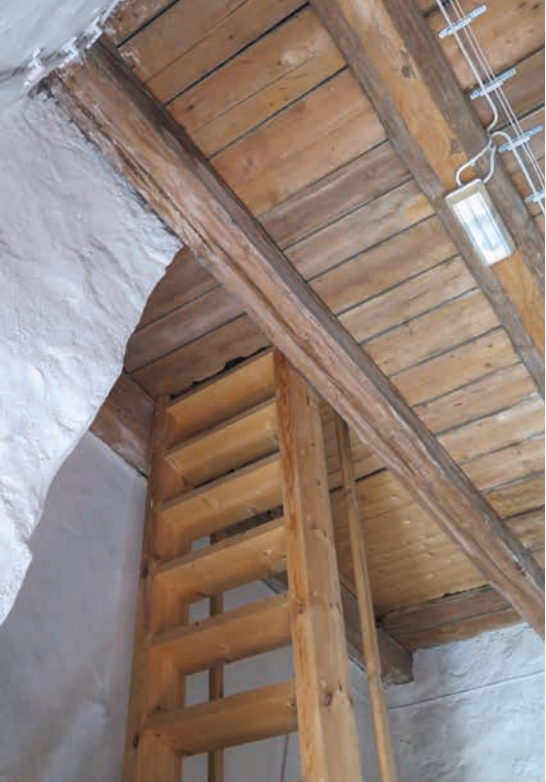
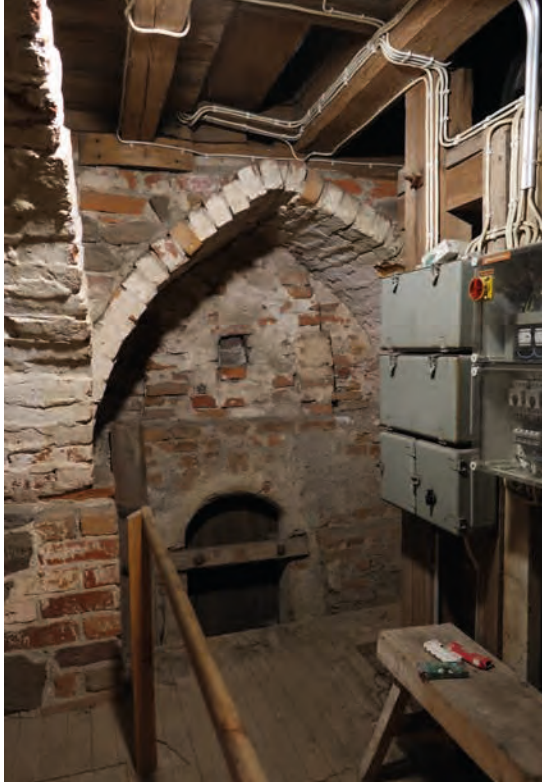
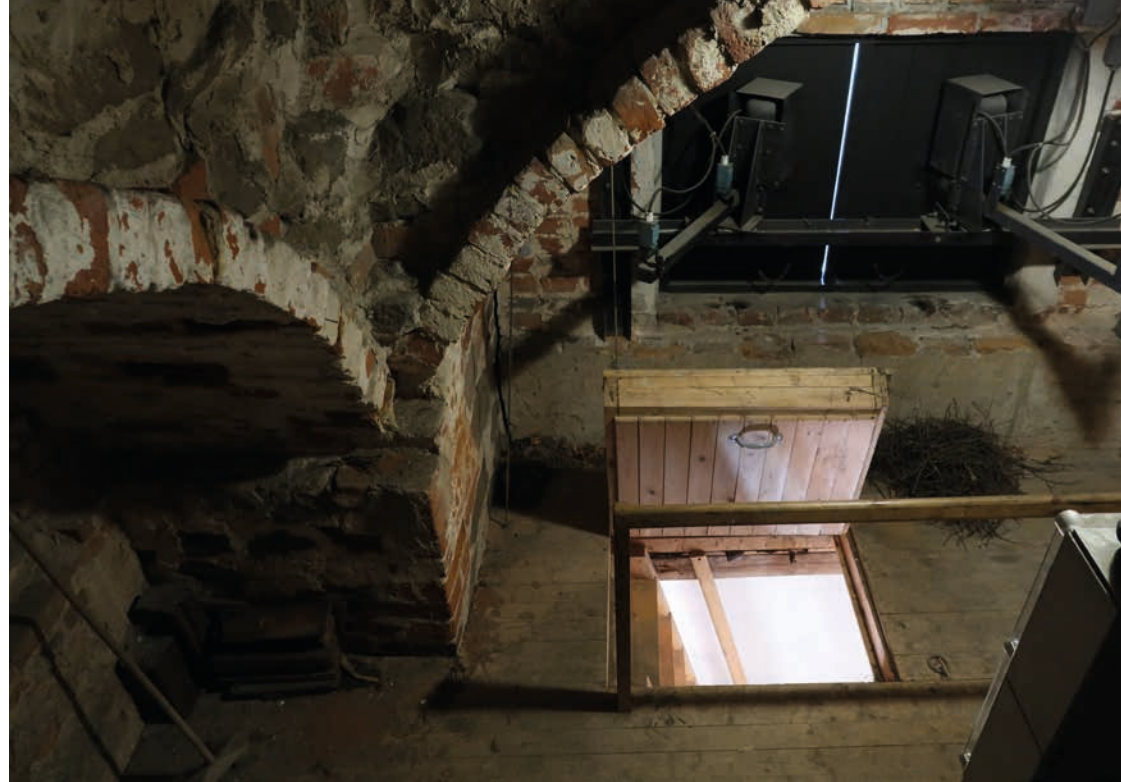
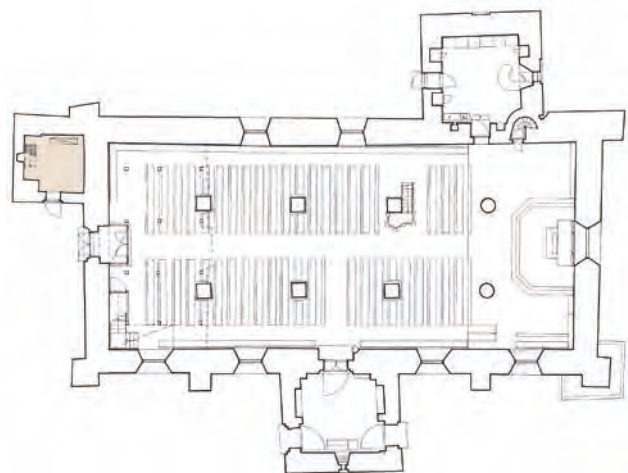
Toisen kerroksen kellohuoneessa on 1870-luvulla kahteen tasoon rakennetut puurakenteiset kellotelinet. Ylemmälle tasolle johtaa puutikkaat. Kolmesta kirkonkellosta kaksi on vuodelta 1881 ja kolmas vuodelta 1852. Suippokaariset seinäkomerot ovat alkuaan olleet avonaisia ja ne on muurattu umpeen 1600-luvun lopussa tiilillä. Pohjoisseinän puupaneelilla suljetun oviaukon edustalla on näkyvissä kolme tiiliaskelmaa. Oviaukko on jäänyt pois käytöstä 1930-luvun jälkeen. Kolmeen suuntaan avautuvissa ääniaukoissa on puuluukut, joiden aukaisujärjestelmä asennettiin 1980-luvulla. Kellohuoneen sähkökeskus liittyy automatisoituun kellojen soittoon ja luukkujen aukaisuun.

Itäseinässä on näkyvissä runkokuoneen julkisivujen päätykolmion koristekomero, jotka ovat jääneet kellotornin rakentamisen yhteydessä piiloon. Kellotornin yläosa on tiilimuurausta, jonka yläpuolelle kohoavat vesikaton 1870-luvun kattotuolirakenteet ja puurakenteinen päätykolmio.
